INFORME N° 1278 - 2015-OEFA/DE-SDCA-CIPASH

Asunto : Identificación de pasivo ambiental del subsector hidrocarburos con código de Ficha OEFA F02915, ubicado en el Lote III, en el distrito de Vichayal, de la provincia de Paita del departamento de Piura.

Tipo de Informe : Informe de Pasivo Ambiental.

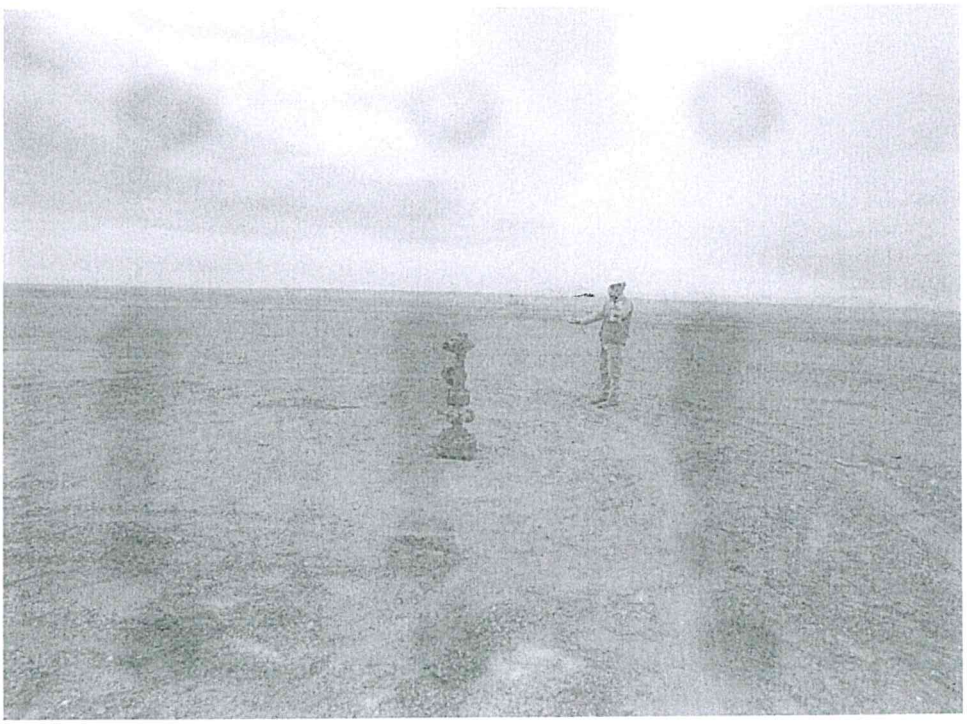
Fotografía N° 1. Medición en el punto F02915-EM01, ubicado en boca del Pozo T5527.
