INFORME N° 208 - 2015-OEFA/DE-SDCA-CIPASH

ASUNTO : Identificación de pasivo ambiental del subsector hidrocarburos con código de Ficha OEFA F02172, ubicado en el Lote VII/VI (ex Lote VII), en el distrito de La Brea Negritos de la provincia Talara del departamento de Piura.

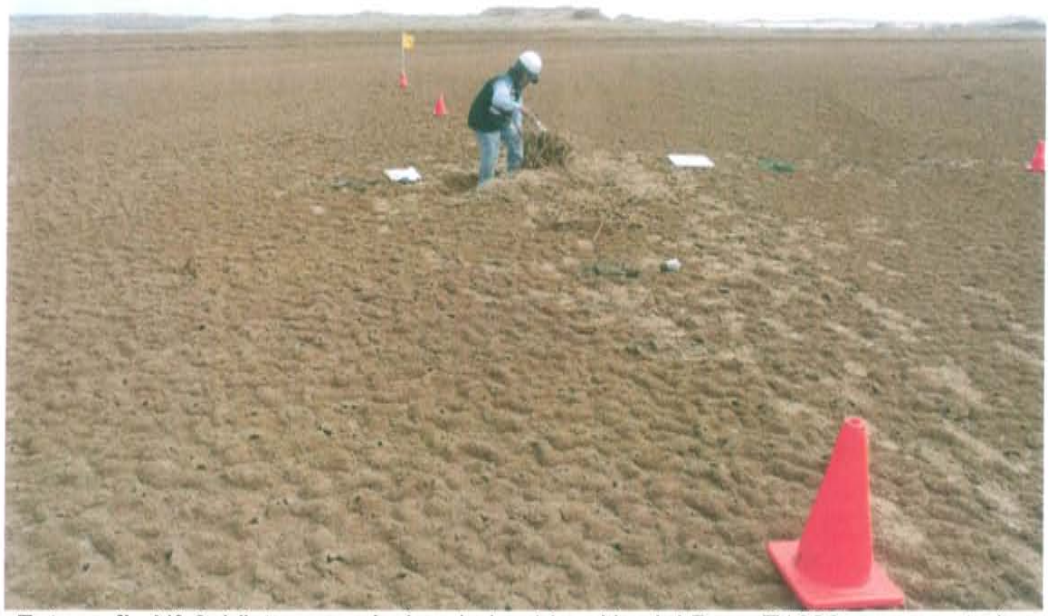
14. Durante la evaluación in situ realizada por el OEFA el 09 de setiembre de 2014, se ubicó un pozo inactivo mal abandonado sobre un terreno no habilitado y no cuenta con acceso vehicular. Se observa casing corroído conteniendo arena en su interior que posiblemente no garantiza el cierre hermético y el pozo sobresale 0,35 m del nivel de la superficie del suelo. No se percibió emisiones gaseosas provenientes del pozo, ni se visualizó afloramiento superficial de líquidos (ver anexos 1, 2 y 3).

16. En ese sentido, de la revisión de los antecedentes y las observaciones en campo se tiene que el pozo se encuentra mal abandonado, toda vez que no se encuentra herméticamente cerrado ni en condiciones seguras para el abandono, conforme se establece en el Decreto Supremo N° 032-2004-EM - Reglamento de las Actividades de Exploración y Explotación de Hidrocarburos[6].

Fotografía N° 1. Se observa casing corroído conteniendo arena en su interior que posiblemente no garantiza el cierre hermético del pozo.
