INFORME N° 1636- 2015-OEFA/DE-SDCA-CIPASH

Asunto : Identificación del Pasivo Ambiental del Subsector Hidrocarburos con código de Ficha OEFA F03274, ubicado en el Lote VII/VI (ex Lote VII), en el distrito de La Brea, de la provincia de Talara del departamento de Piura

Tipo de Informe : Informe de Identificación de un Pasivo Ambiental del Subsector Hidrocarburos

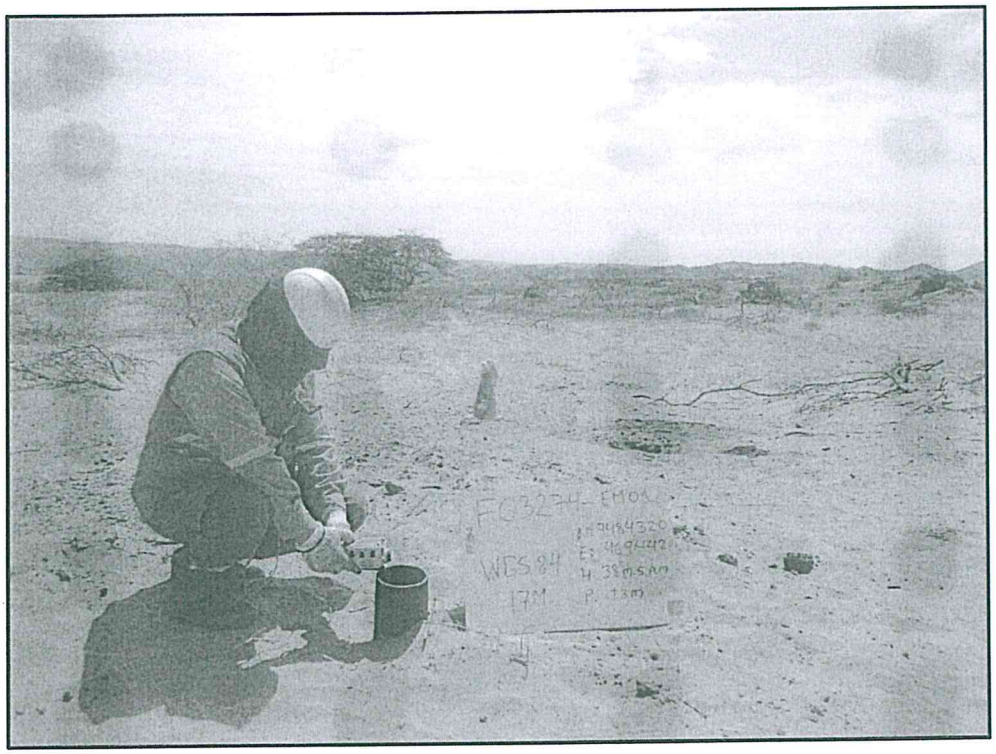
26. Los resultados obtenidos en boca de pozo (F03274-EM01) muestran la presencia de COVs; sin embargo no se cuantifican valores de Límite Inferior de Explosividad (LEL), ni concentraciones de H_2S, por lo que se evidencia la presencia de emisiones gaseosas fugitivas provenientes del pozo que están compuestas por una mezcla de gases con características posiblemente inflamables.

Fotografía N° 1. Medición en el punto F03274-EM01, ubicado en boca del pozo T_896.

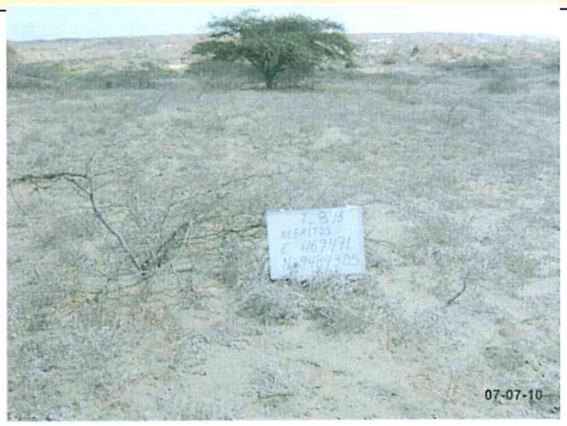
Identificación del Pozo según PERUPETRO : T_896

Pozo inactivo que presenta un casing de 5,5 plg de diámetro a 0,2 m sobre la superficie del suelo sobre un terreno no habilitado sin acceso vehicular, el casing del pozo se encontra en estado de corrosión y abierto al ambiente; por lo que no presenta las condiciones necesarias que aseguren su hermetismo. No se observa afloramientos de fluidos desde el pozo; sin embargo se percibe olores a hidrocarburos procedentes del pozo por lo que se realizó la medición de las emisiones gaseosas fugitivas.
