INFORME N° 1418 - 2015-OEFA/DE-SDCA-CIPASH

Asunto : Identificación de Pasivo Ambiental del Subsector Hidrocarburos con código de Ficha OEFA F03020, ubicado en el Lote VII/VI (ex Lote VII), en el distrito de La Brea de la provincia Talara del departamento de Piura.

Tipo de informe : Informe de Identificación de Pasivo Ambiental del Subsector Hidrocarburos

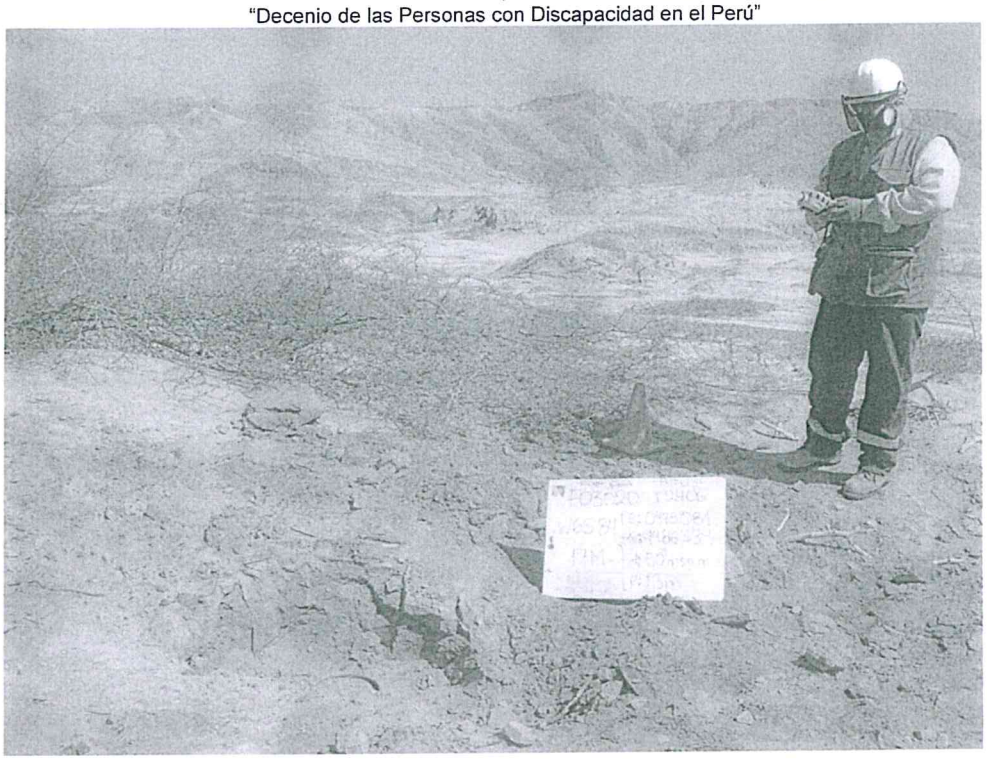
Fotografía N° 1. Mediciones en F03020-VA01, recorrido en el área circundante alrededor del Pozo T2406.
