EVALUACIÓN AMBIENTAL PARA LA IDENTIFICACIÓN DEL SITIO IMPACTADO

MAPA DE UBICACIÓN DEL SITIO IMPACTADO CON CÓDIGO S0391

TRABAJO DE RECONOCIMIENTO DE POSIBLE SITIO IMPACTADO S0391					
CUE: 2020-05-070		**CÓDIGO DE ACCIÓN: 0002-02-2020-415**			
Distrito	**Trompeteros**	**Provincia**	**Loreto**	**Departamento**	**Loreto**

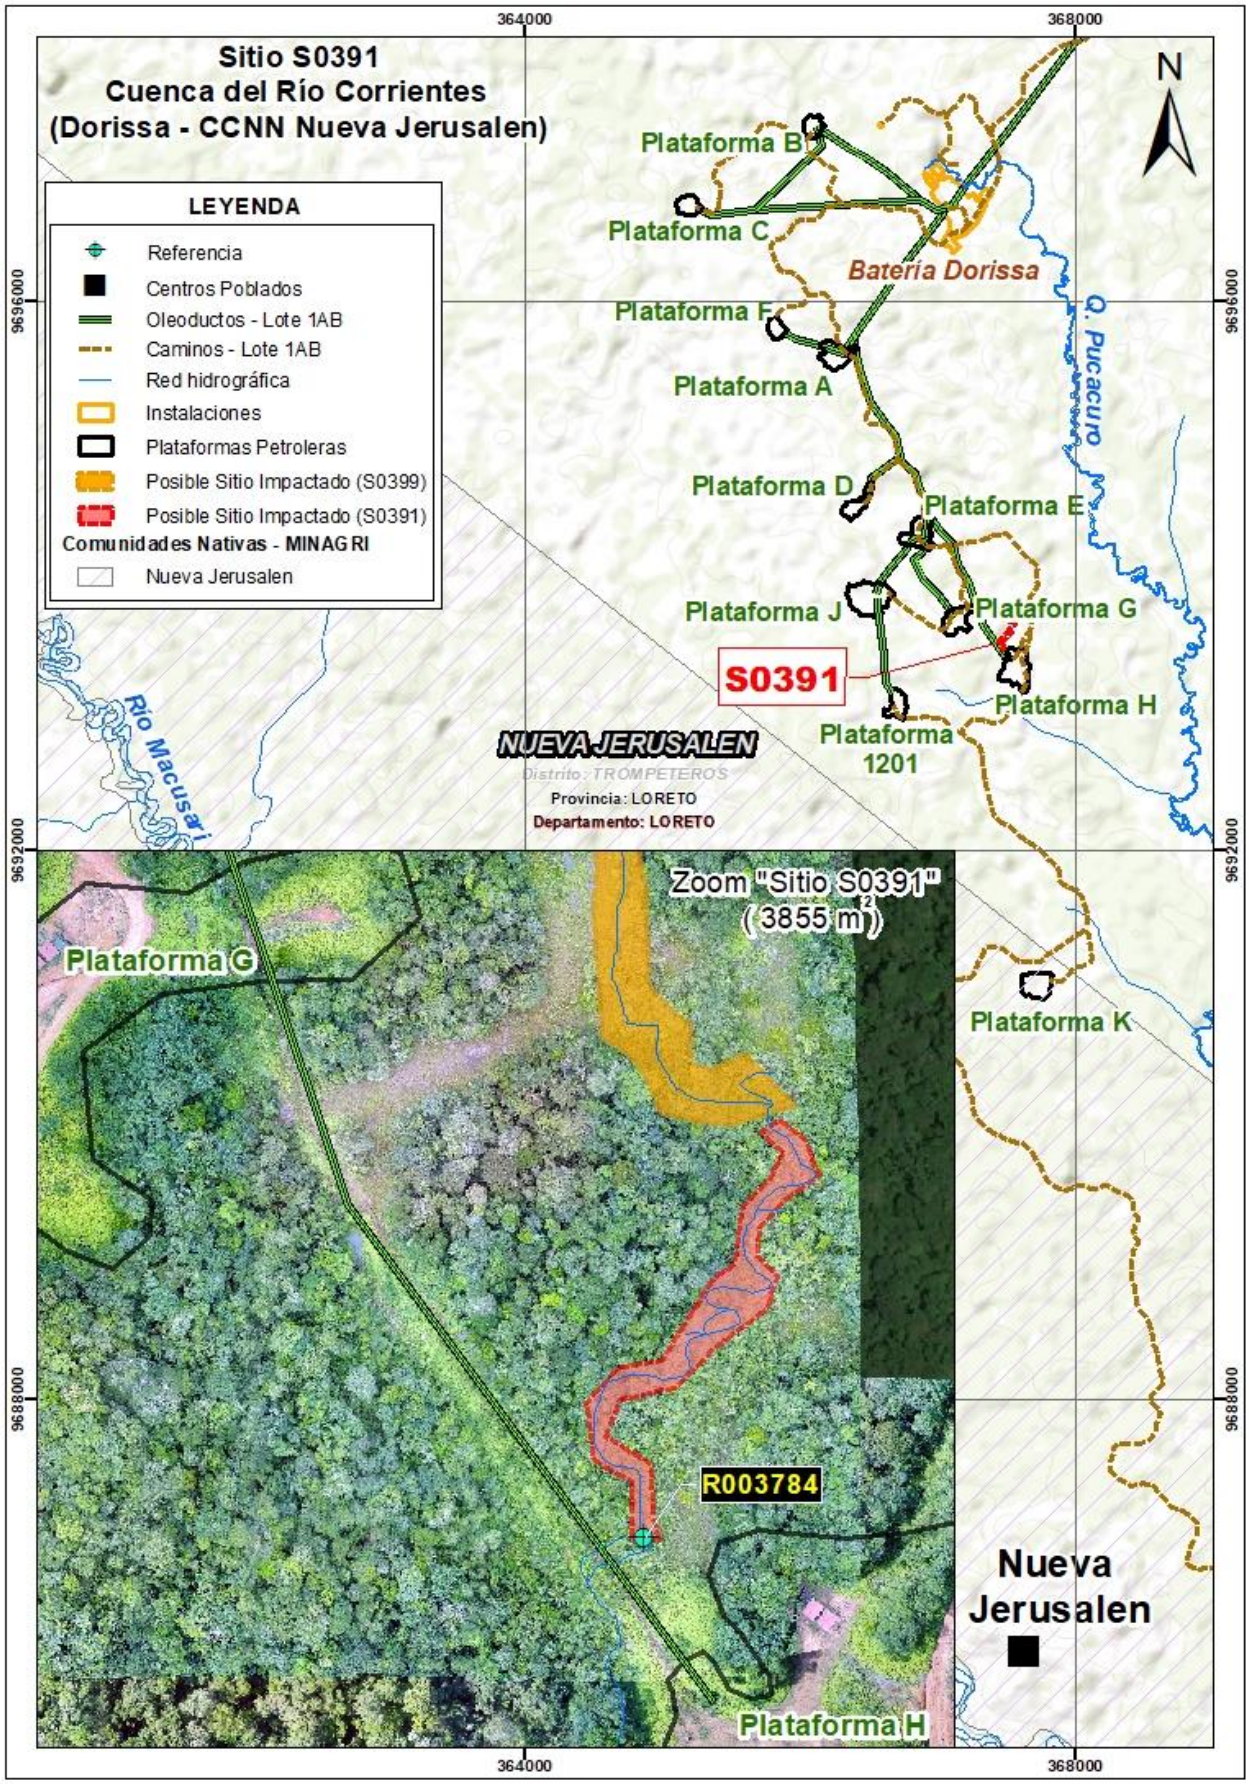
1) El sump tank ubicado en el noroeste de la Plataforma G, que presenta escurrimiento proveniente de la pendiente colindante con el que llega hasta el tramo de la «quebrada Choroyacu» del sitio S0399 y continua por el tramo del sitio S0391, se observó también que el sump tank no se encontraba debidamente cubierto por lo que, al ingresar las aguas pluviales, podrían drenar su contenido por el tubo de descarga del mismo y contribuir con la afectación al escurrimiento de la quebrada;

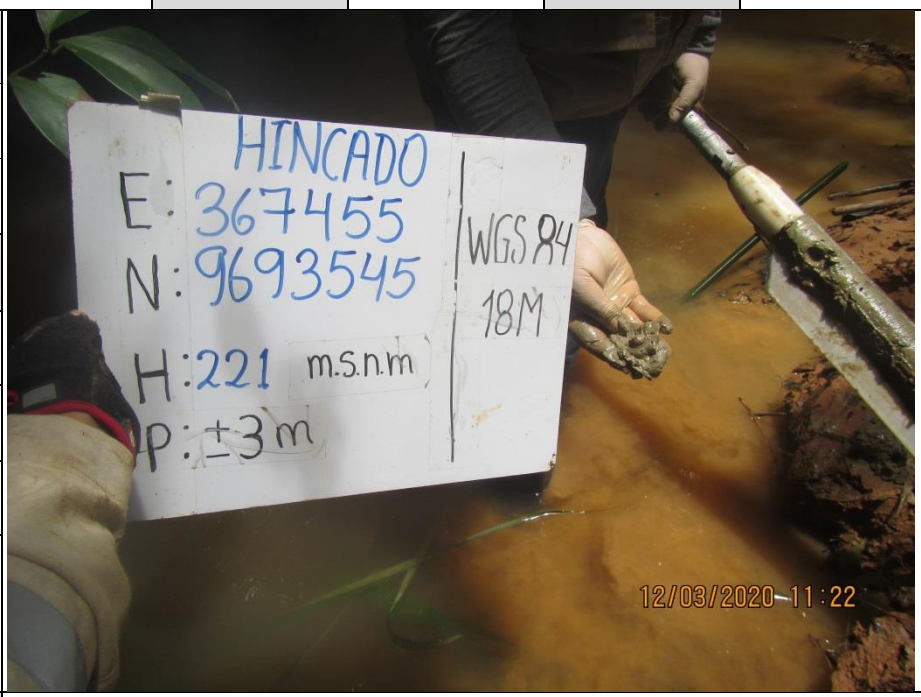
FOTOGRAFÍA N.° 12 HINCADO 7	
Fecha: 12/03/2019	
Hora: 11:22 horas	
COORDENADAS UTM -WGS 84 – ZONA 18M	
Este (m): 367455	
Norte (m): 9693545	
Altitud (m s.n.m.): 221	
Precisión: ± 3	
DESCRIPCIÓN:	En el hincado 7 del sitio S0391 se percibió sedimentos limosos con afectación organoléptica por hidrocarburos (fase libre, color y olor), además iridiscencia y fase libre en el agua superficial luego de realizar el hincado hasta 0,8 m de profundidad en el margen de la quebrada. Cabe mencionar que no se observó afectación organoléptica en el agua superficial antes de realizar el hincado.

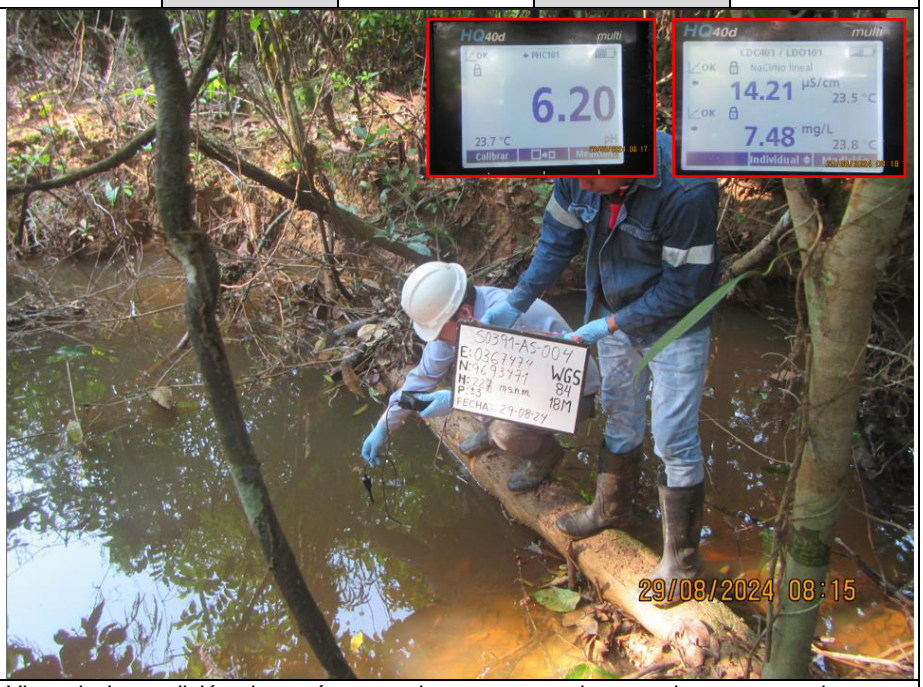
Distrito	Trompeteros	**Provincia**	Loreto	**Departamento**	Loreto
Fotografía 11 **S0391-AS-004**					
Fecha: 29/08/2024					
Hora: 08:15					
Coordenadas **UTM -WGS 84 – Zona 18M**					
Este (m): 367474					
Norte (m): 9693471					
Altitud (m s. n. m.): 227					
Precisión: ± 3 m					
Descripción:	Vista de la medición de parámetros de campo en el punto de muestreo de agua superficial con código S0391-AS-004, se registraron lecturas de pH (6,20 unid. pH), oxígeno disuelto (7,48 mg/L) y conductividad eléctrica (14,21 µS/cm).

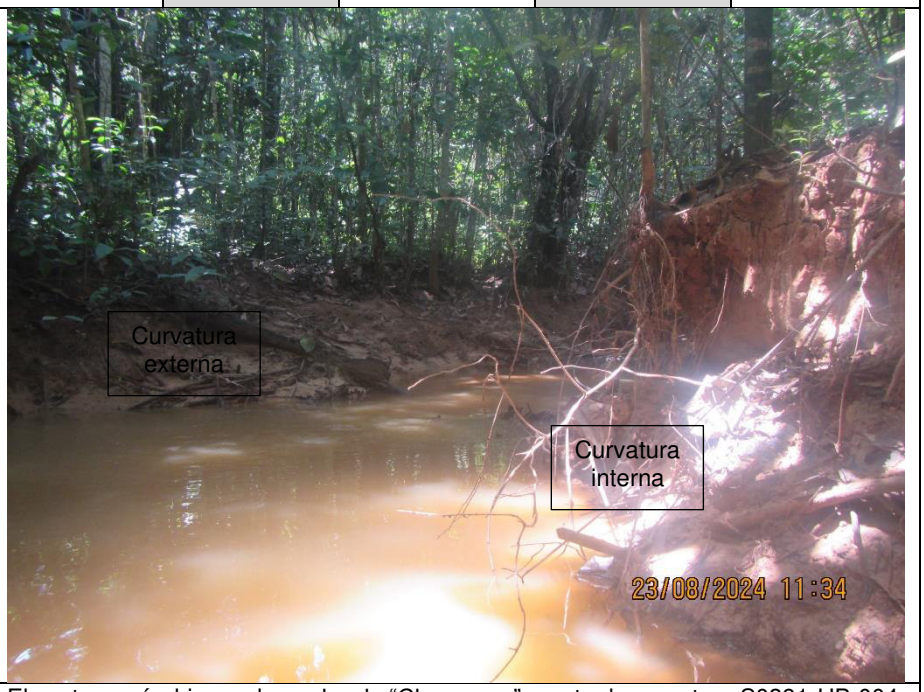
Distrito	Trompeteros	**Provincia**	Loreto	**Departamento**	Loreto
Fotografía 25 **S0391-HB-004**					
Fecha: 23/08/2024					
Hora: 11:34 horas					
Coordenadas UTM -WGS 84 – Zona 18M					
Este (m): 367476					
Norte (m): 9693471					
Altitud (m s. n. m.): 227					
Precisión: ± 3					
Descripción:	El sector meándrico en la quebrada “Choroyacu”, punto de muestreo S0391-HB-004. Se observa curvatura externa con vista de orilla arenosa con leve pendiente, y una curvatura interna con orilla alta, muy erosionada y exposición de raíces de plantas.

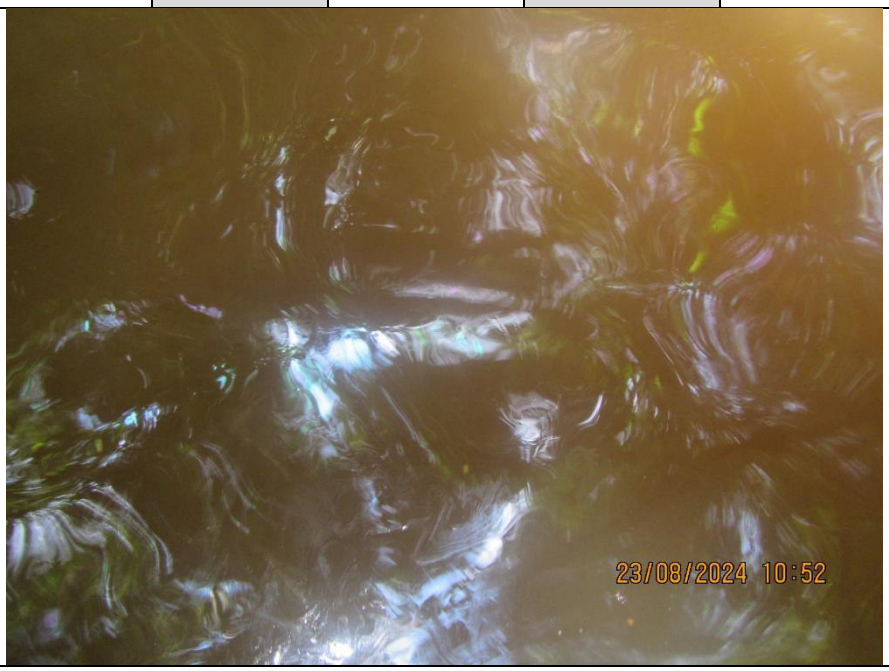
Fotografía 28 **S0391-HB-004**	
Fecha: 23/08/2024	
Hora: 10:52 horas	
Coordenadas **UTM -WGS 84 – Zona 18M**	
Este (m): 367476	
Norte (m): 9693471	
Altitud (m s. n. m.): 227	
Precisión: ± 3	
Descripción:	Punto de muestreo con código S0391-HB-004. Colecta de macroinvertebrados bentónicos en zona de profundidad. Se observa iridiscencia en agua superficial al remover el sustrato durante el muestreo.

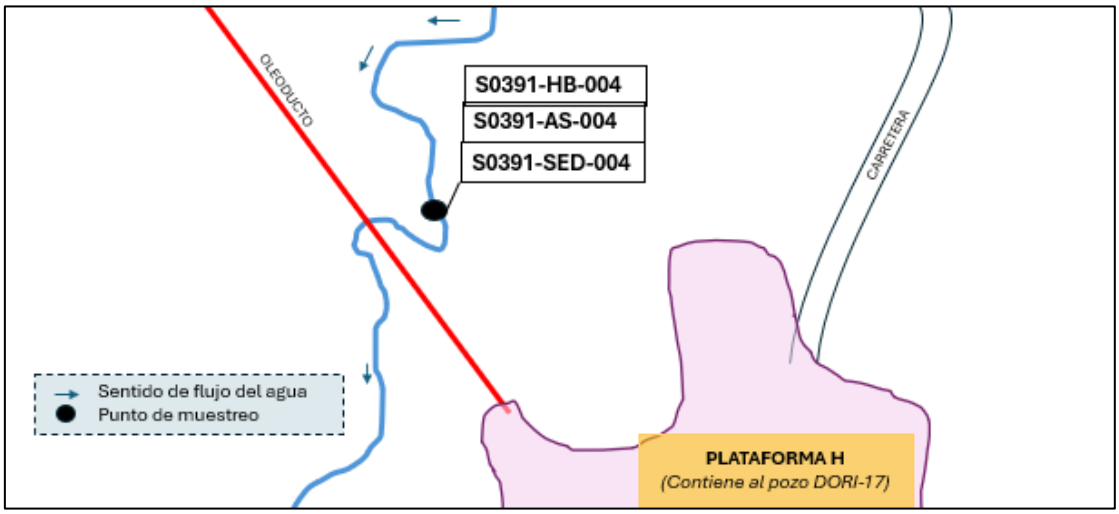
Figura 4.1. Punto de muestreo de comunidades hidrobiológicas en la quebrada Choroyacu del sitio S0391

La quebrada Choroyacu está ubicada aproximadamente a 170 m al noreste del pozo DORI-17 (Plataforma H). Este ambiente lótico se encuentra próximo al oleoducto que transporta hidrocarburos desde el pozo DORI-17 ubicado en la Plataforma H hacia la Batería DORISSA. Ver Figura 4.1.

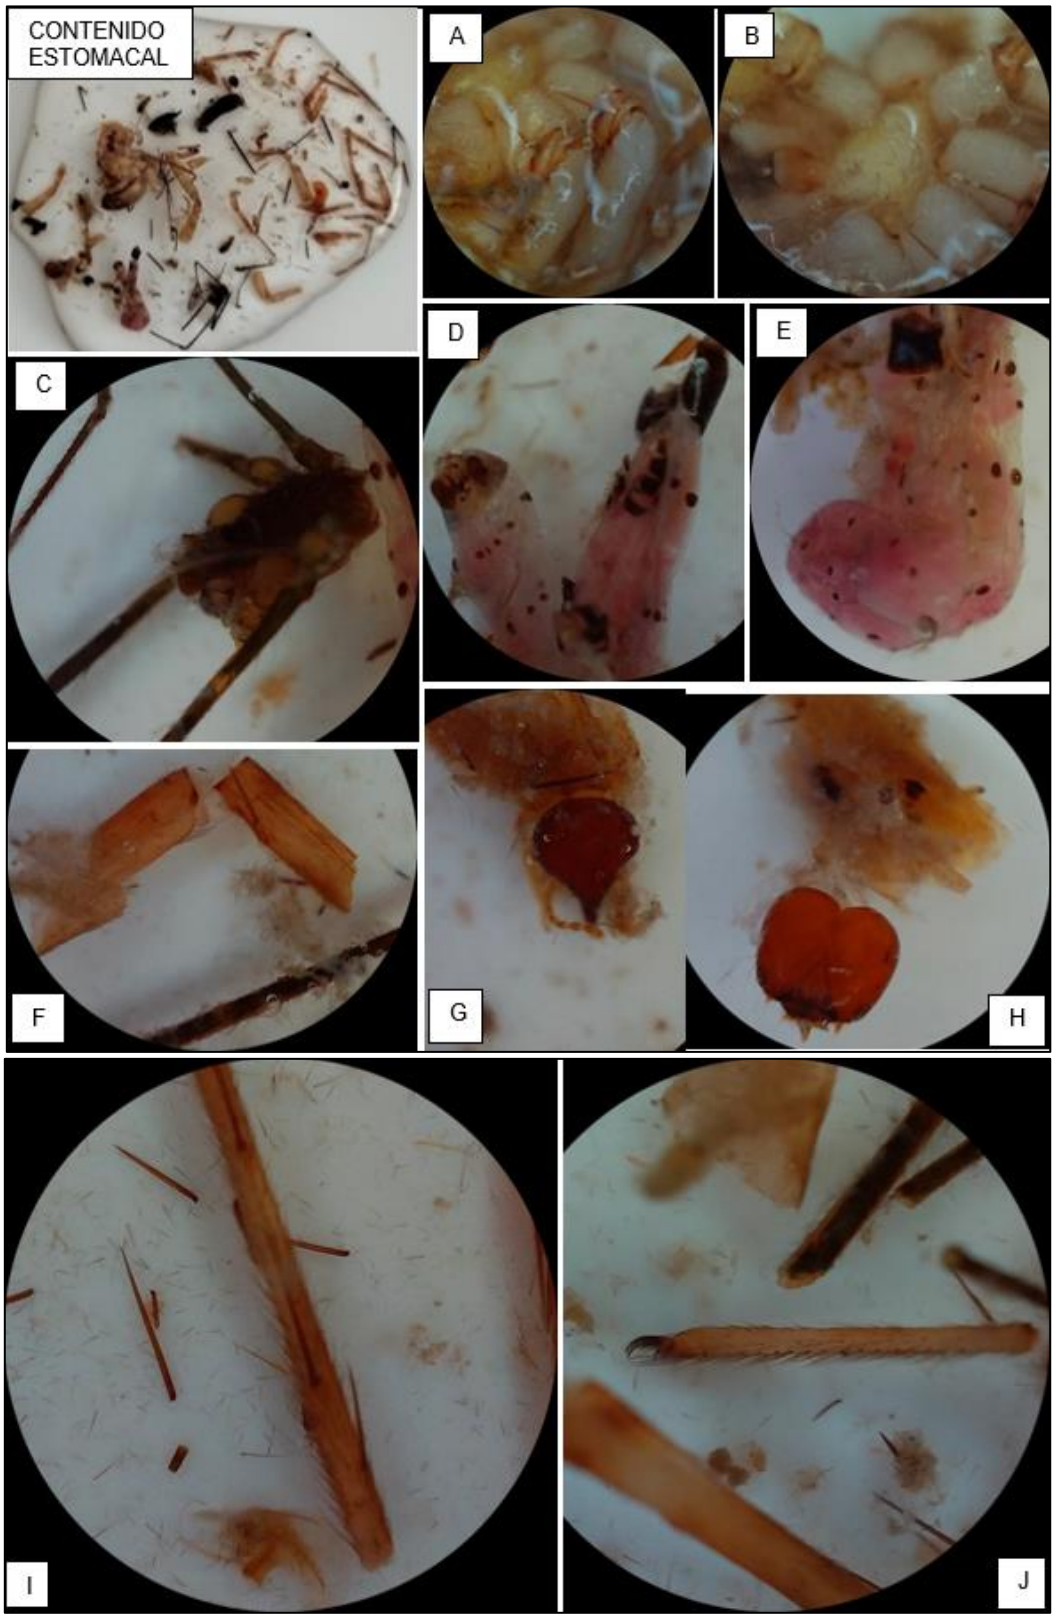
Del análisis de contenido estomacal de 2 individuos adultos de *Bryconops melanurus* «mojarra», se observa una gran diversidad de invertebrados terrestres y acuáticos formando parte de la dieta del pez, entre los que destacan insectos y arácnidos adultos, lo cual confirma que esta especie en etapa adulta es principalmente invertívora. Ver Figuras 4.12 y 4.13.

Figura 4.12. Contenido estomacal de *Bryconops melanurus* «mojarra». Se observan de arácnidos terrestres adultos (A, B, C) e insectos en estadíos larvarios (D, E), así como piezas de extremidades y piezas cefálicas en proceso de digestión (F, G, H, I, J)

Figura 4.13. Contenido estomacal de *Bryconops melanurus* «mojarra». Se observa diversidad de insectos y arácnidos terrestres y acuáticos, principalmente adultos, así como piezas de extremidades, piezas torácicas y cefálicas en proceso de digestión

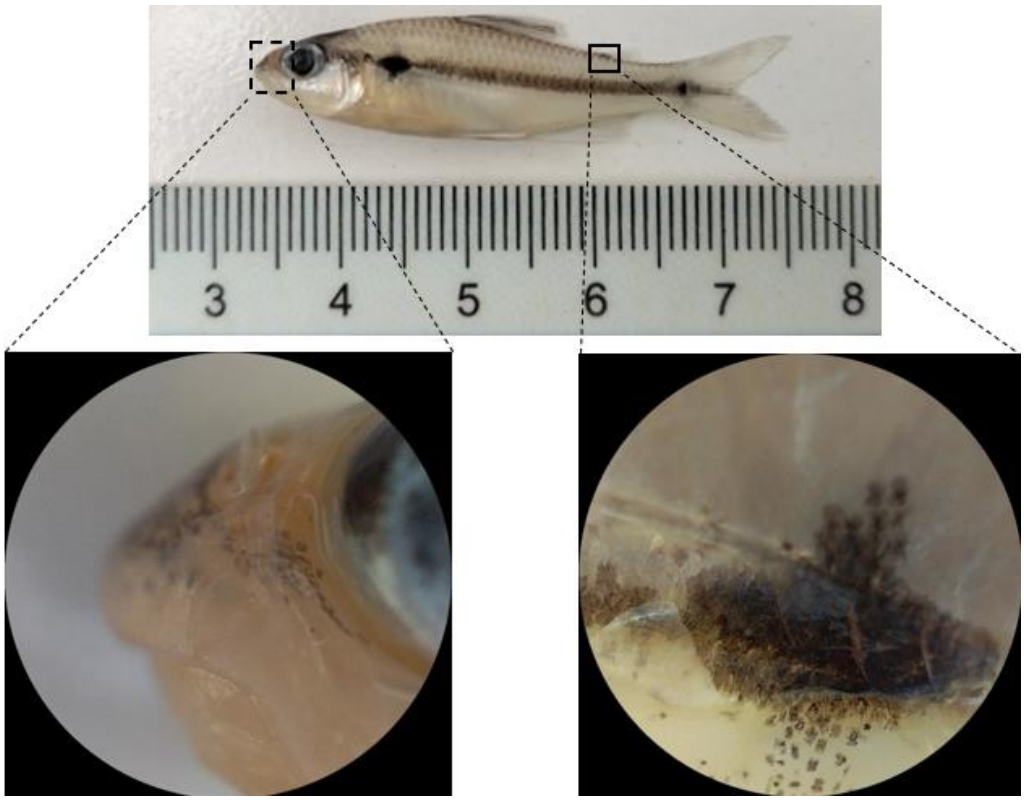
Del diagnóstico sensorial y organoléptico externo de peces Characiformes (con escamas), no se percibe iridiscencia ni manchas de hidrocarburos adheridas o impregnadas en estructuras como piel, escamas, ni en la cavidad oral ni branquial de los peces analizados. El patrón de pigmentación, el estado de las espinas y radios de las aletas, y otras estructuras, se encuentran en aparente buen estado físico (sin deformidades, con pigmentación normal, sin hematomas, ni quistes, etc.). Ver Figura 4.14.

Figura 4.14. Análisis organoléptico externo de *Creagrutus cochui* «mojarrita». Se observa individuo adulto con patrón de pigmentación normal, así como con estructuras externas como piel, escamas, aletas, entre otros, en aparente buen estado

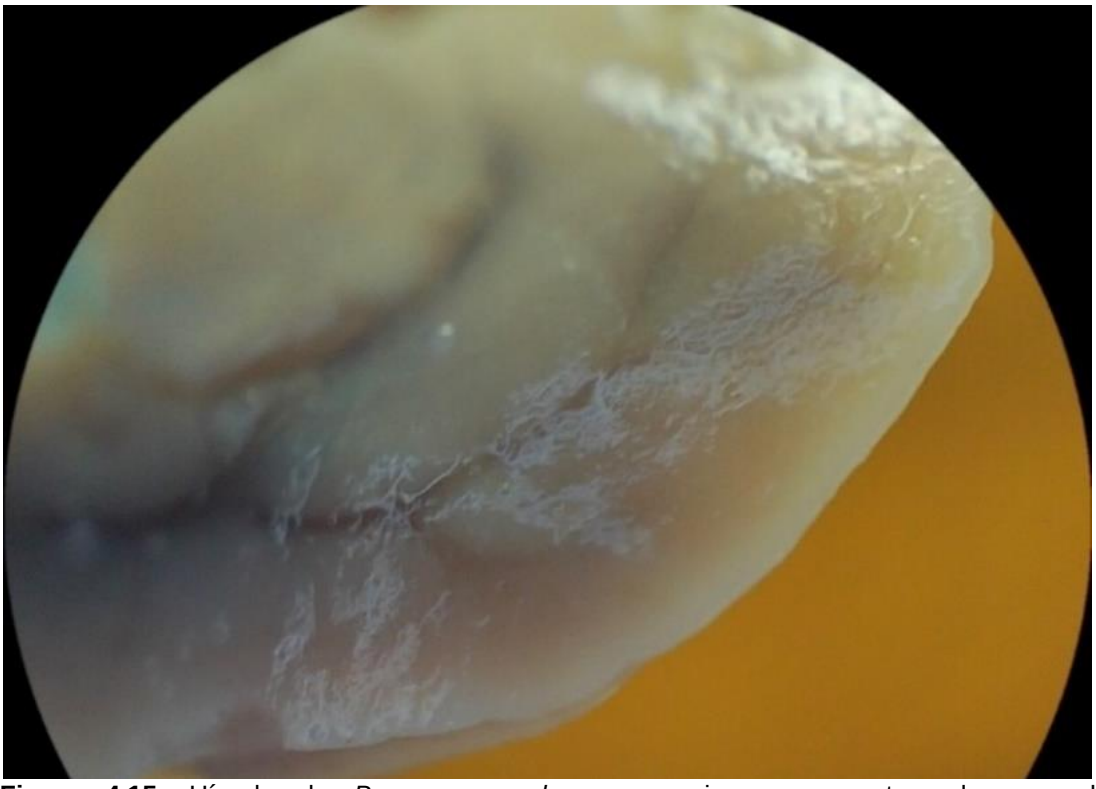
De la evaluación interna de la especie de consumo *Bryconops melanurus* «mojarra», se observa que, el hígado presenta apariencia normal, sin cambios en el color ni textura, así como ausencia de manchas, quistes, entre otras anomalías, como se observa en la Figura 4.15. De la disección y análisis interno del estómago de esta especie, se observa que los pliegues de la capa mucosa de este órgano (superficie interna que tiene contacto con el alimento) presenta un aspecto normal, sin manchas de hidrocarburos o sustancias similares en los peces analizados, como se observa en la Figura 4.16.

Figura 4.15. Hígado de *Bryconops melanurus* «mojarra», presenta color normal característico, textura lisa, ausencia de manchas, quistes, entre otras anomalías.

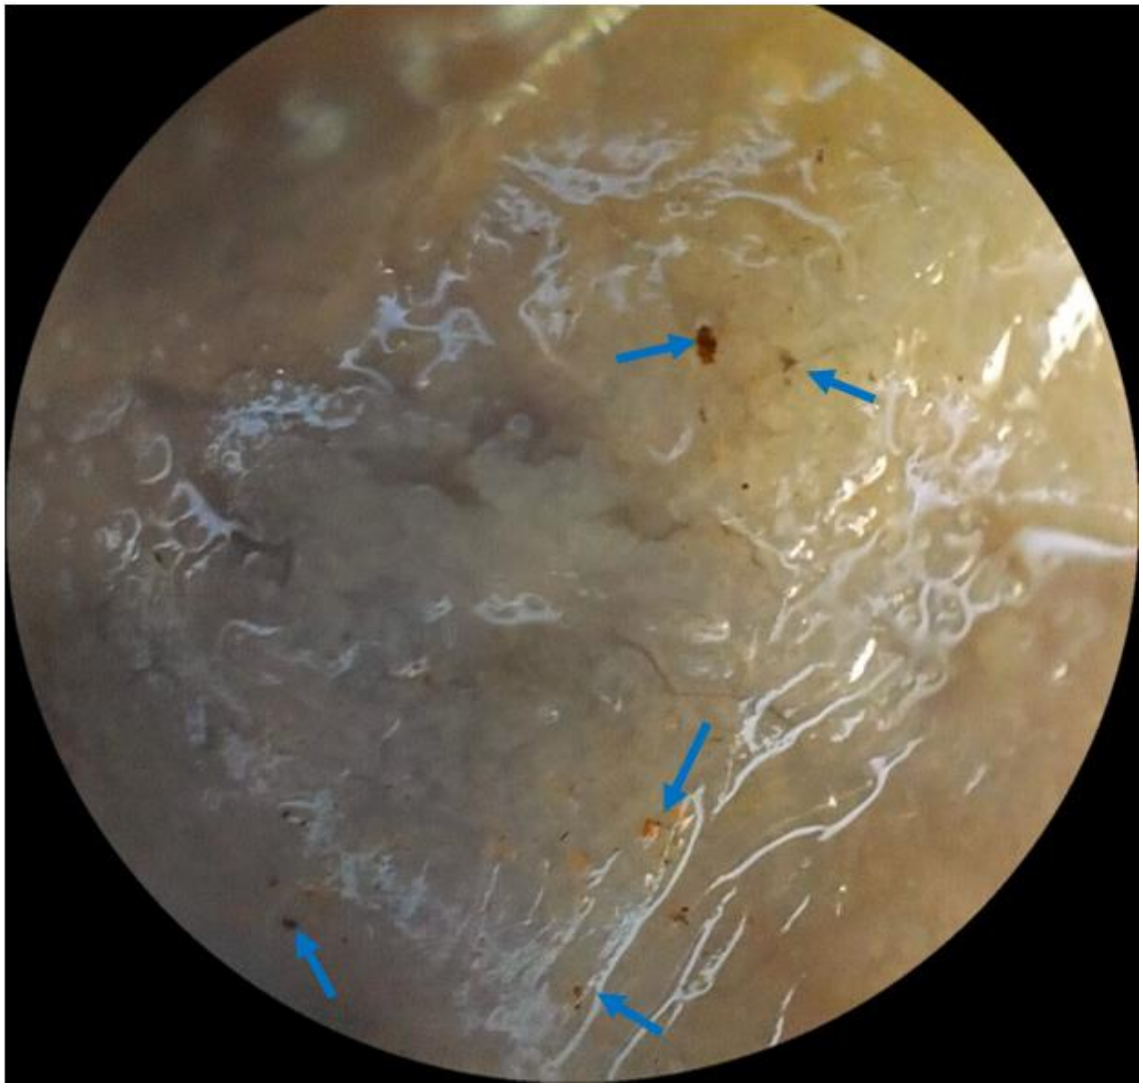
Figura 4.16. Vista interna de la cavidad estomacal de Bryconops melanurus «mojarra». Se observa pliegues de la capa mucosa de aspecto normal y con restos de alimento adheridos en la superficie (flecha azul), sin manchas de hidrocarburos o sustancias similares a nivel interno.

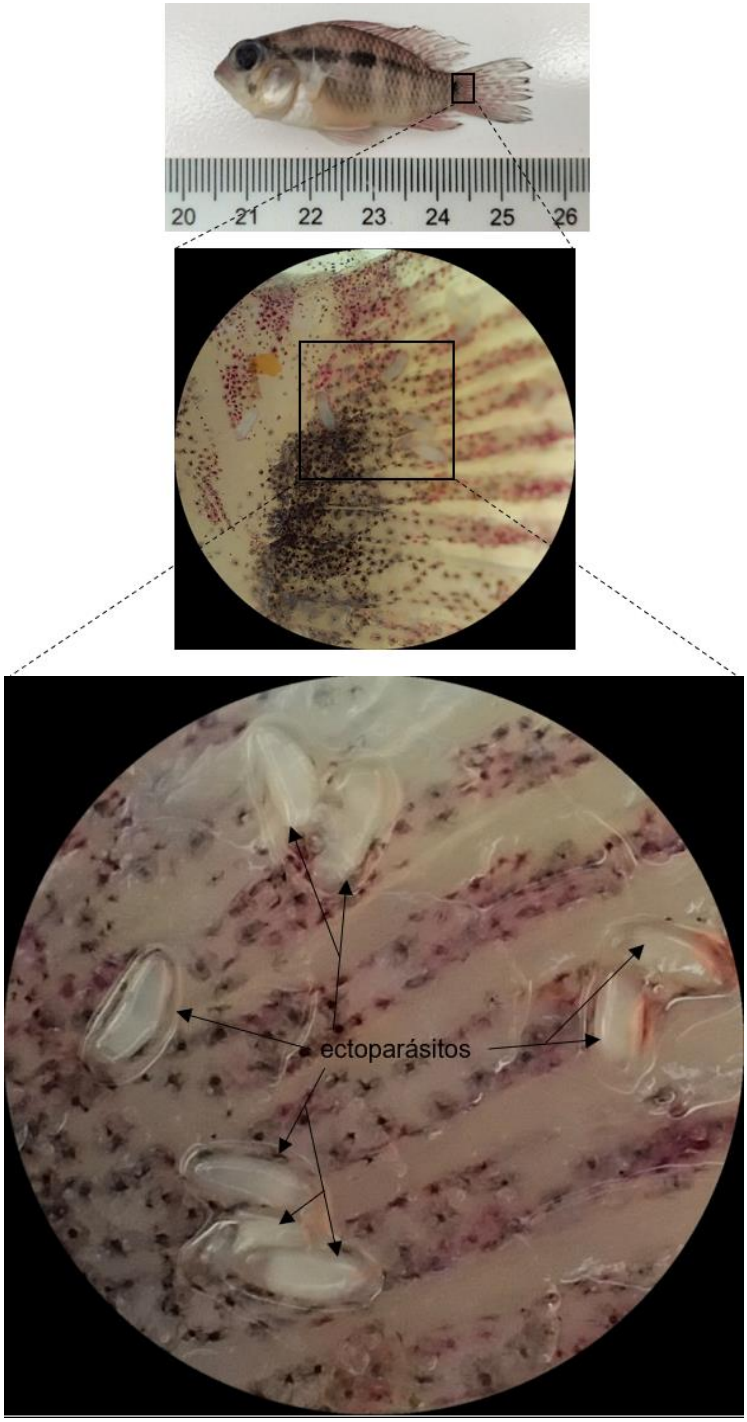
Figura 4.18. Análisis externo de *Bujurquina moriorum* «bujurqui». Se observa numerosos ectoparásitos en la región peduncular (pedúnculo caudal) y aleta caudal

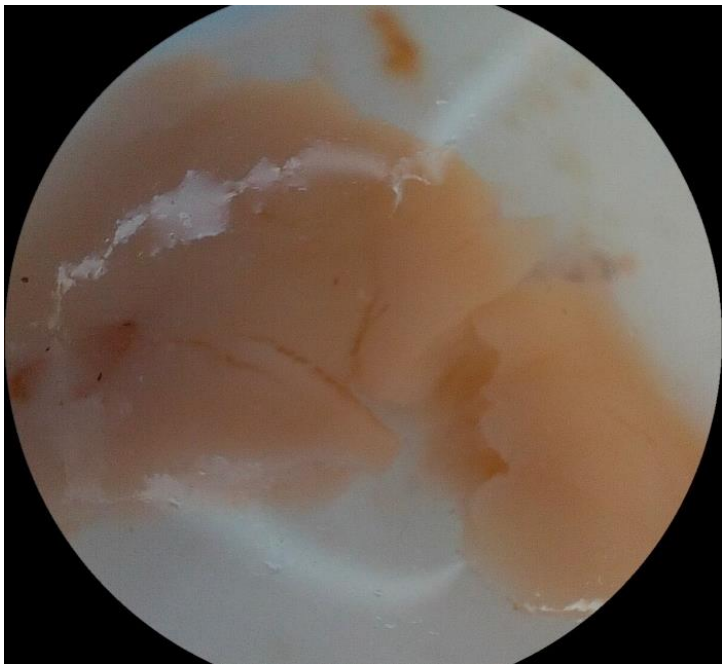
Del análisis interno de un individuo juvenil de *Bujurquina moriorum* «bujurqui», se observa que el hígado muestra una apariencia normal en color, textura, entre otros. Ver Figura 4.19.

Figura 4.19. Análisis interno de *Bujurquina moriorum* «bujurqui». Se observa hígado en aparente buen estado

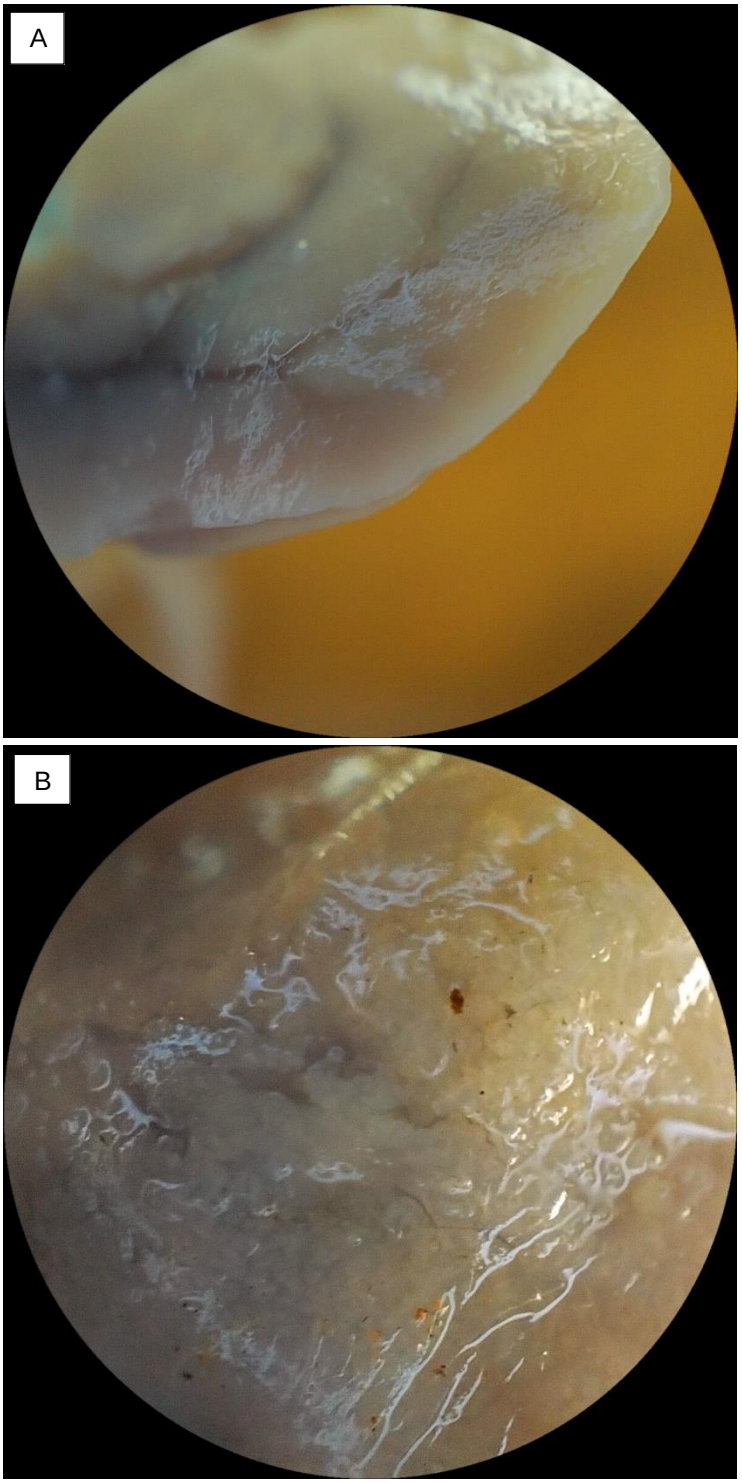
Código de acción: 0002-8-2024-415				TDR: 1485-2024	
Distrito	**Trompeteros**	**Provincia**	**Loreto**	**Departamento**	**Loreto**
FOTOGRAFÍA 3					
Descripción:	A: Hígado de *Bryconops melanurus* «mojarra» de color normal característico, textura lisa, ausencia de manchas, quistes, entre otras anomalías. B: Vista interna del estómago de *Bryconops melanurus* «mojarra» con pliegues de la capa mucosa de aspecto normal y con restos de alimento adheridos en la superficie. No se visualizan manchas de hidrocarburos o sustancias similares en dicho órgano.

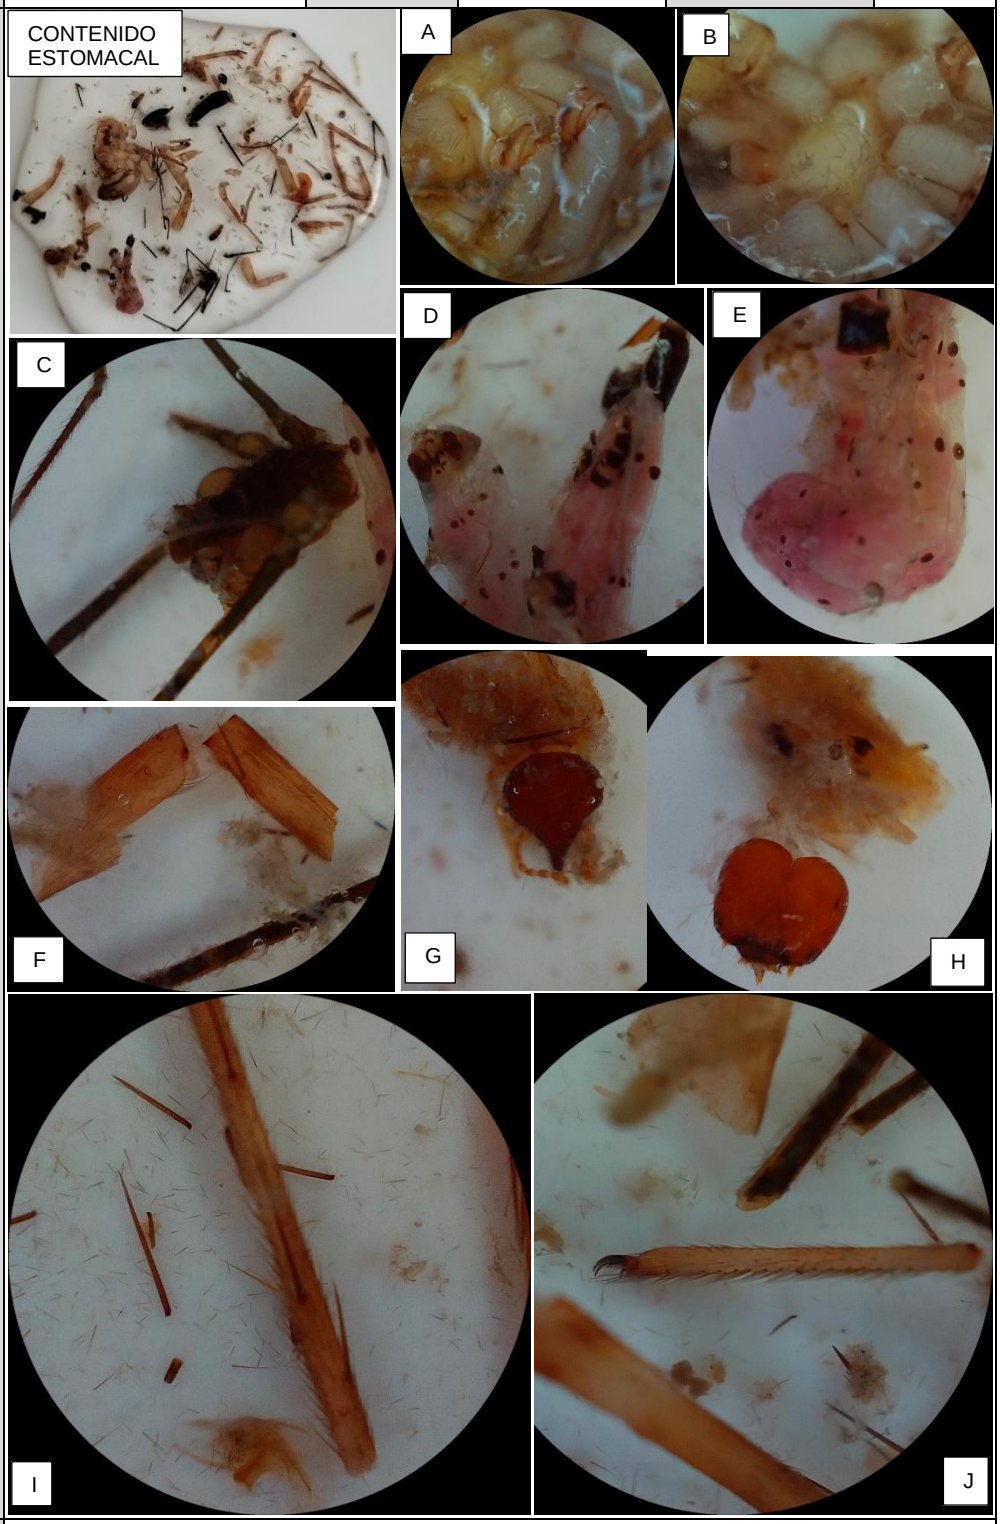
Código de acción: 0002-8-2024-415					**TDR: 1485-2024**
Distrito	**Trompeteros**	**Provincia**	**Loreto**	**Departamento**	**Loreto**
FOTOGRAFÍA 4					
Descripción:	Contenido estomacal de 1 individuo adulto de *Bryconops melanurus* «mojarra». Se observa presencia de arácnidos terrestres adultos (A, B y C) e insectos en estadios larvarios (D y E), así como piezas de extremidades y piezas cefálicas en proceso de digestión (F, G, H, I y J).

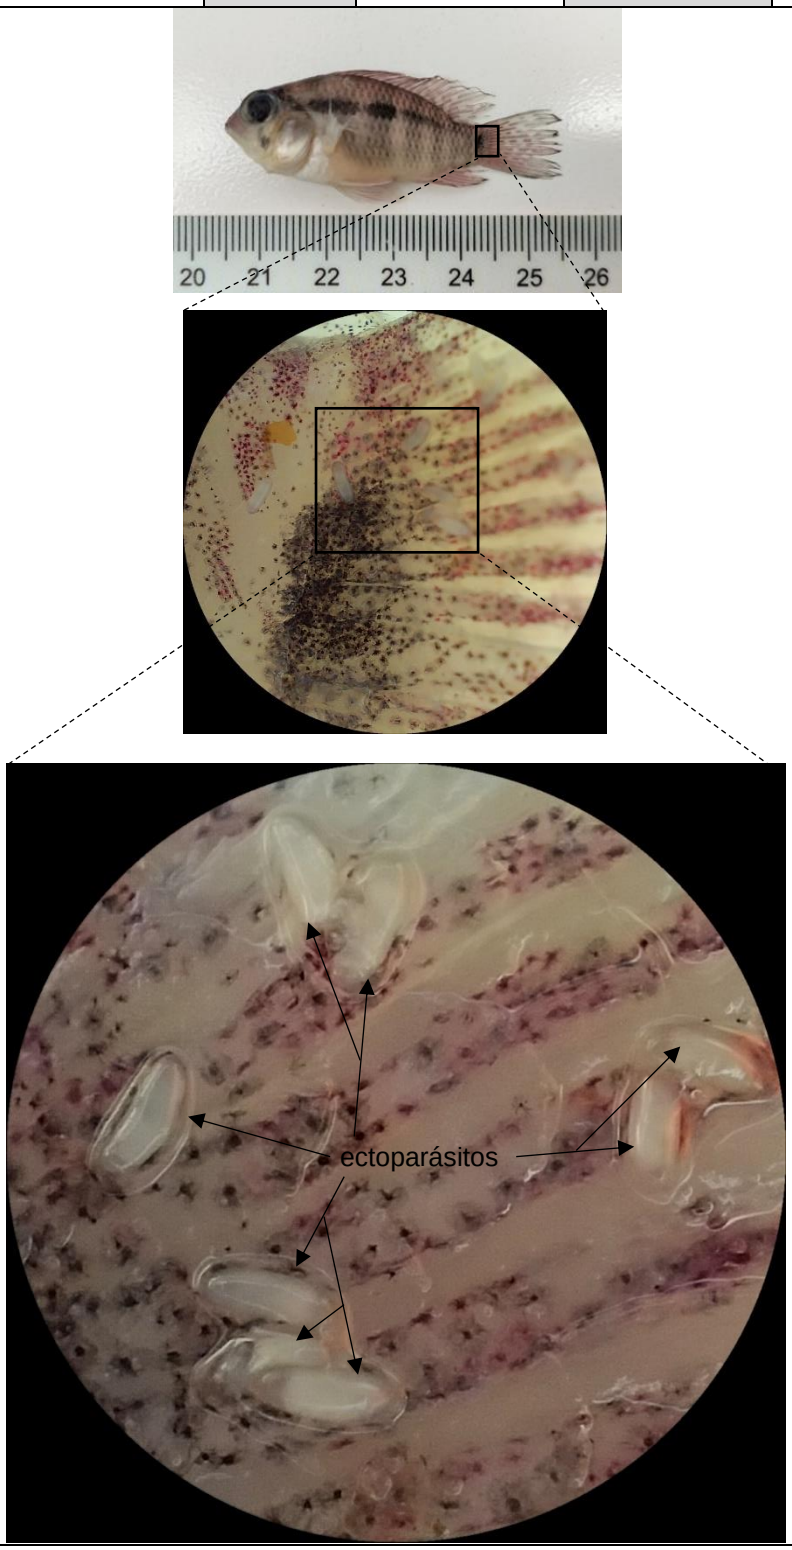
Código de acción: 0002-8-2024-415					**TDR: 1485-2024**
Distrito	**Trompeteros**	**Provincia**	**Loreto**	**Departamento**	**Loreto**
FOTOGRAFÍA 7					
Descripción:	Cichliformes: Cichlidae: *Bujurquina moriorum* «bujurqui». Individuo adulto con numerosos ectoparásitos en la región peduncular (pedúnculo caudal) y aleta caudal.

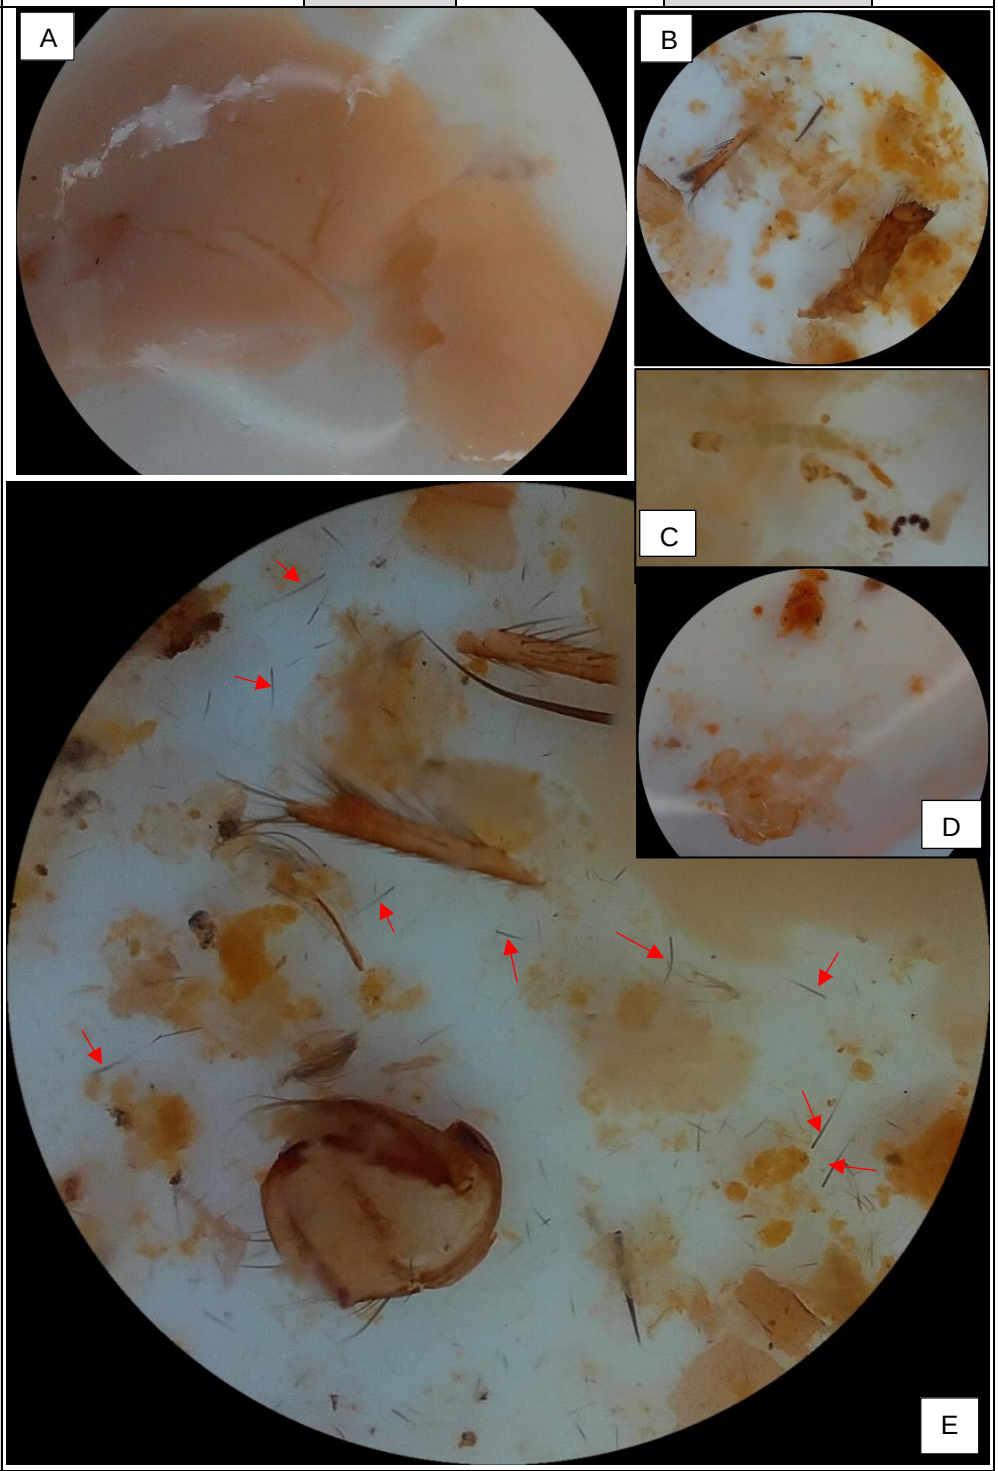
Código de acción: 0002-8-2024-415					**TDR: 1485-2024**
Distrito	**Trompeteros**	**Provincia**	**Loreto**	**Departamento**	**Loreto**
FOTOGRAFÍA 8					
Descripción:	Hígado de *Bujurquina moriorum* «bujurqui» en aparente buen estado físico (A). Contenido estomacal de *Bujurquina moriorum* «bujurqui» compuesto por restos de alimento en proceso de digestión (B y E), y algunas larvas de insectos acuáticos (C y D). Numerosos tricomas dispersos en el material estomacal digerido (flechas rojas).
