INFORME N° 714 - 2014-OEFA/DE-SDCA-CIPASH

ASUNTO : Identificación de pasivo ambiental del subsector hidrocarburos con código de Ficha OEFA F01706, ubicado en el Lote VII/VI (ex Lote VI), en el distrito de Pariñas de la provincia Talara del departamento de Piura.

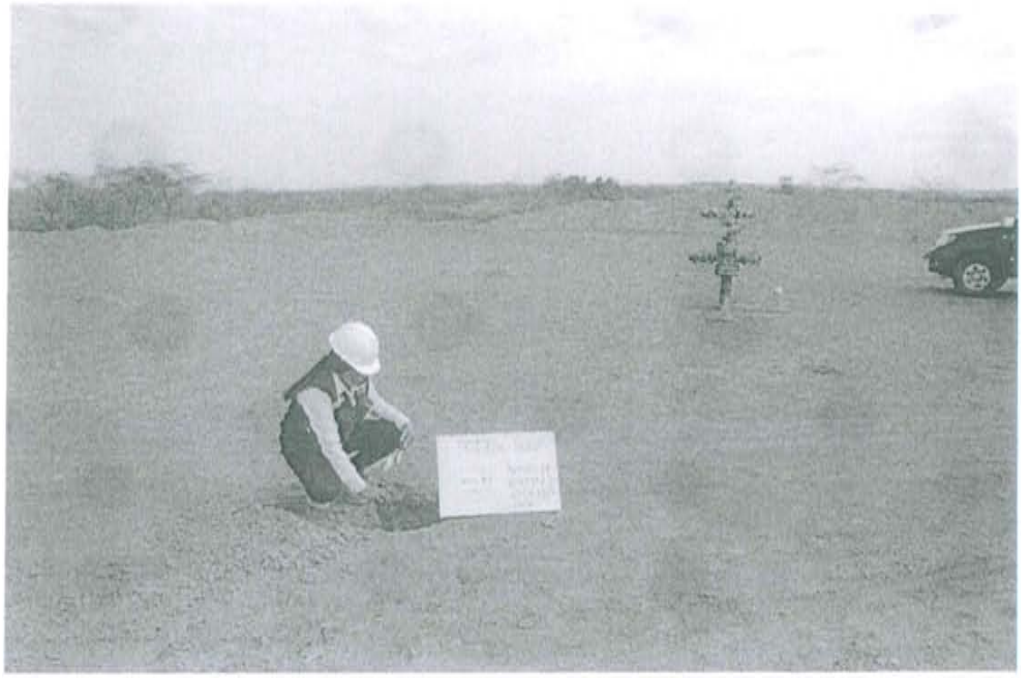
Fotografía N° 1. Toma de muestra de suelo en el punto F01706-SU01, ubicado a 2 m aproximadamente del Pozo T4212.
