INFORME N° 02 - 2015-OEFA/DE-SDCA-CIPASH

ASUNTO : Identificación de pasivo ambiental del subsector hidrocarburos con código de Ficha OEFA F01790, ubicado en el Lote VII/VI (ex Lote VI), en el distrito de Pariñas de la provincia Talara del departamento de Piura.

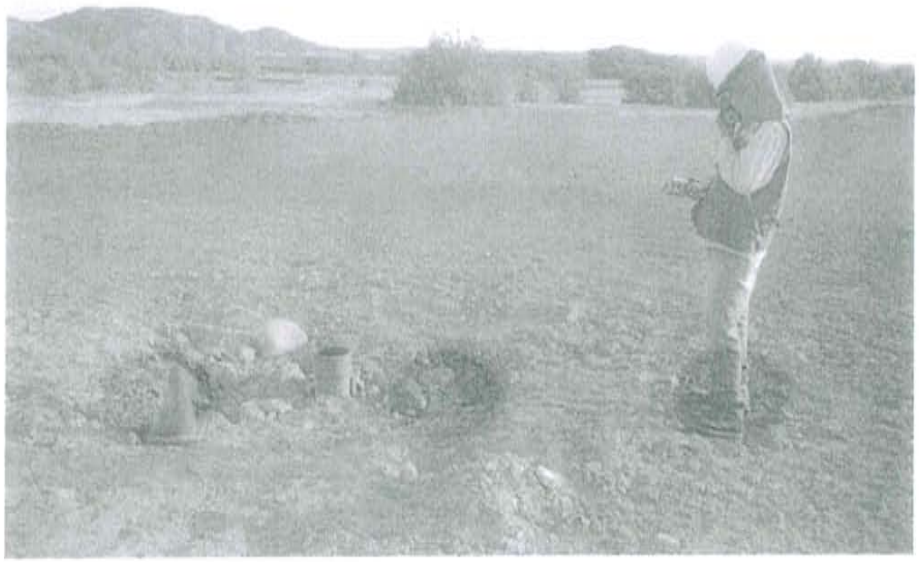
Pozo inactivo con casing expuesto de 8 plg de diámetro y 0,26 m desde la superficie del suelo en una planicie (terraplén) que presenta vía de acceso a través de una carretera tipo trocha; se observa el casing corroído y abierto al ambiente, por lo que no presenta las condiciones necesarias que garanticen el hermetismo del pozo; se realizó un recorrido exploratorio al área circundante al pozo encontrándose suelo con presencia de hidrocarburos.

Fotografía N° 1. Medición en el punto F01790-EM01, ubicado en boca del Pozo T3426.
