INFORME N° 1657 - 2015-OEFA/DE-SDCA-CIPASH

Asunto : Informe de Identificación del Pasivo Ambiental del Subsector Hidrocarburos con código de Ficha OEFA F03341, ubicado en el Lote VII/VI (ex Lote VII), en el distrito La Brea de la provincia Talara del departamento de Piura

Tipo de informe : Informe de Identificación del Pasivo Ambiental del Subsector Hidrocarburos

Fecha : Lima, 30 SET. 2015

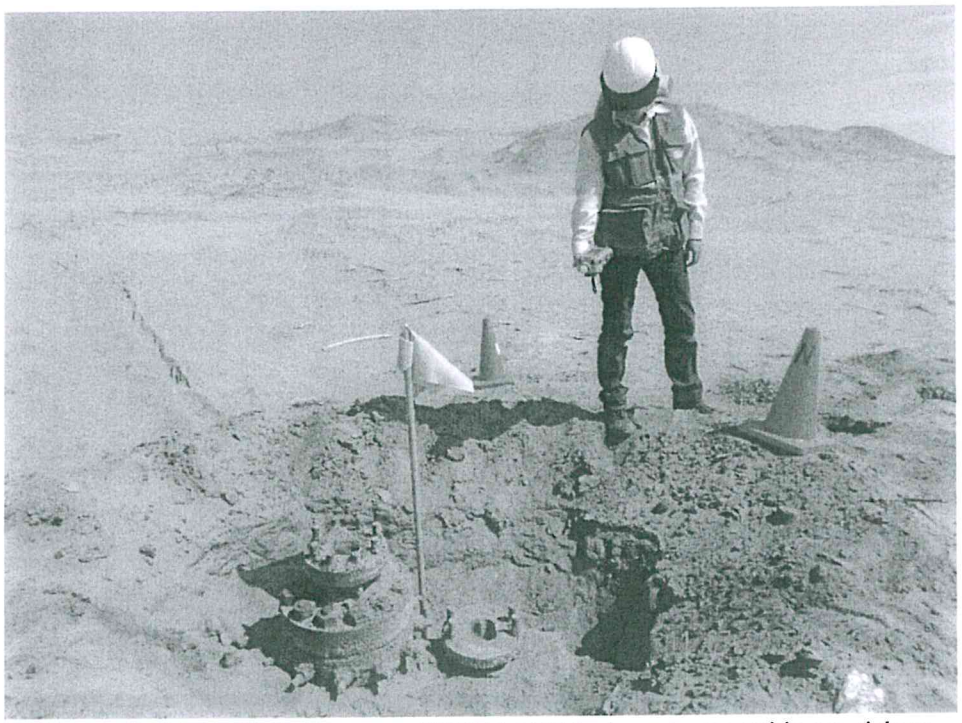
Fotografía N° 1. Medición en el punto F03341-EM01, ubicado en la brida lateral del Pozo T3924.
