INFORME N° 1419 - 2015-OEFA/DE-SDCA-CIPASH

Asunto : Identificación de pasivo ambiental del subsector hidrocarburos con código de Ficha OEFA F03021, ubicado en el Lote VII/VI (ex Lote VII), en el distrito de La Brea de la provincia Talara del departamento de Piura.

Tipo de informe : Informe de Identificación de Pasivo Ambiental del Subsector Hidrocarburos

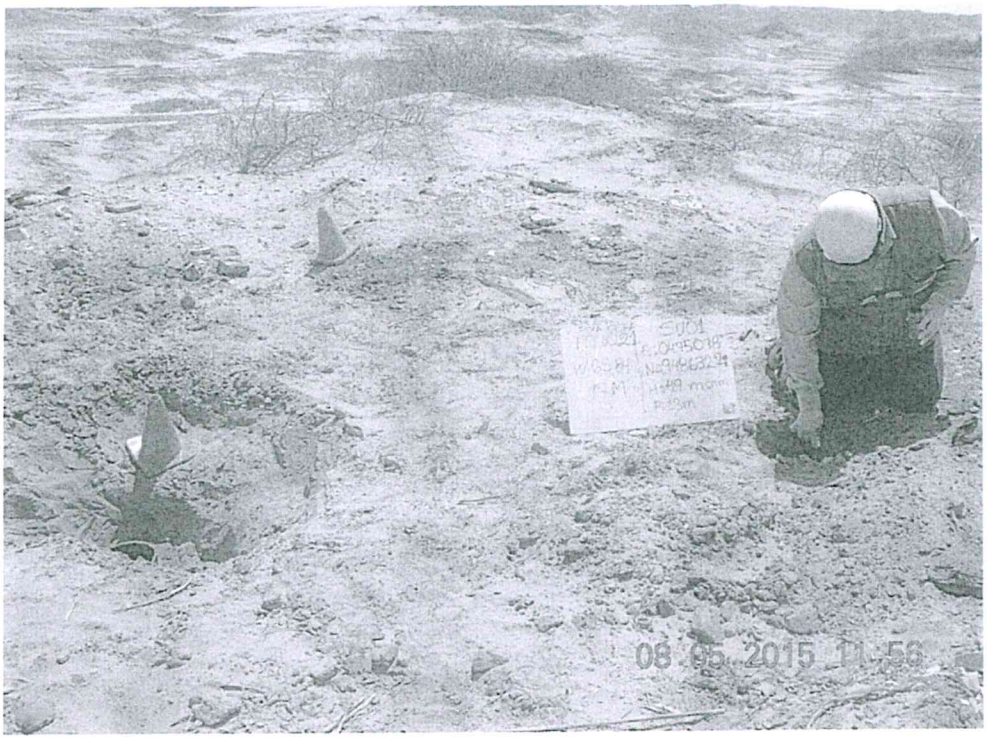
ANEXO I
Registro Fotográfico

Fotografía N° 1. Toma de muestra de suelo en el punto F03021-SU01, ubicado a 2 m aproximadamente al noreste de la ubicación del pozo T2495
