INFORME N° 503 - 2015-OEFA/DE-SDCA-CIPASH

ASUNTO : Identificación de pasivo ambiental del subsector hidrocarburos con código de Ficha OEFA F01001, ubicado en el Lote I, en el distrito de Pariñas de la provincia Talara del departamento de Piura.

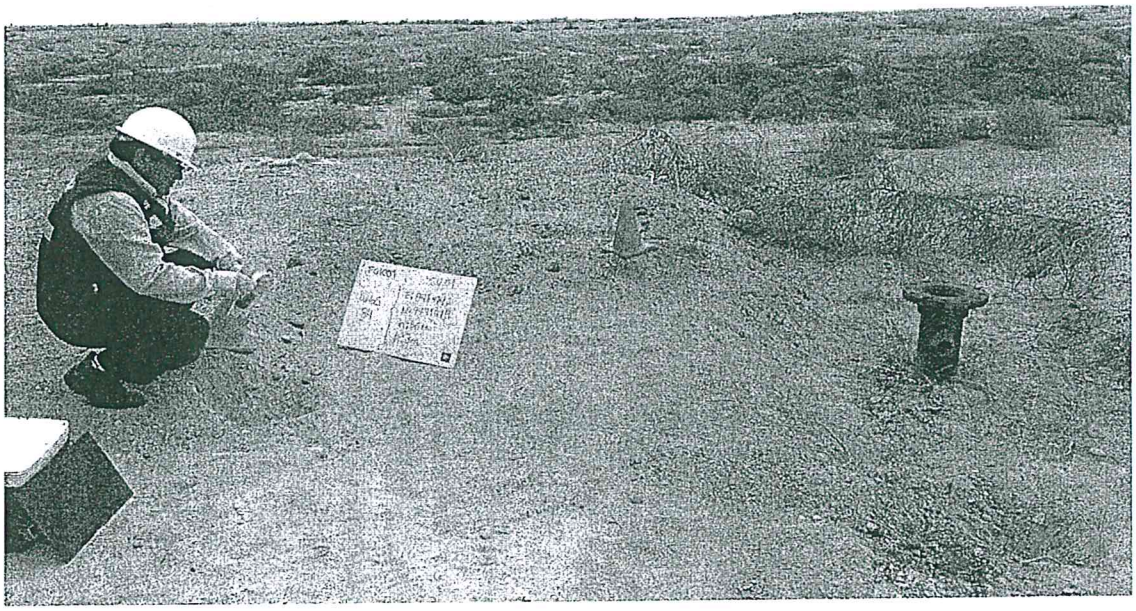
Fotografía N° 1. Toma de muestra de suelo en el punto F01001-SU01, ubicado a 1,40 m aproximadamente del Pozo T3042.

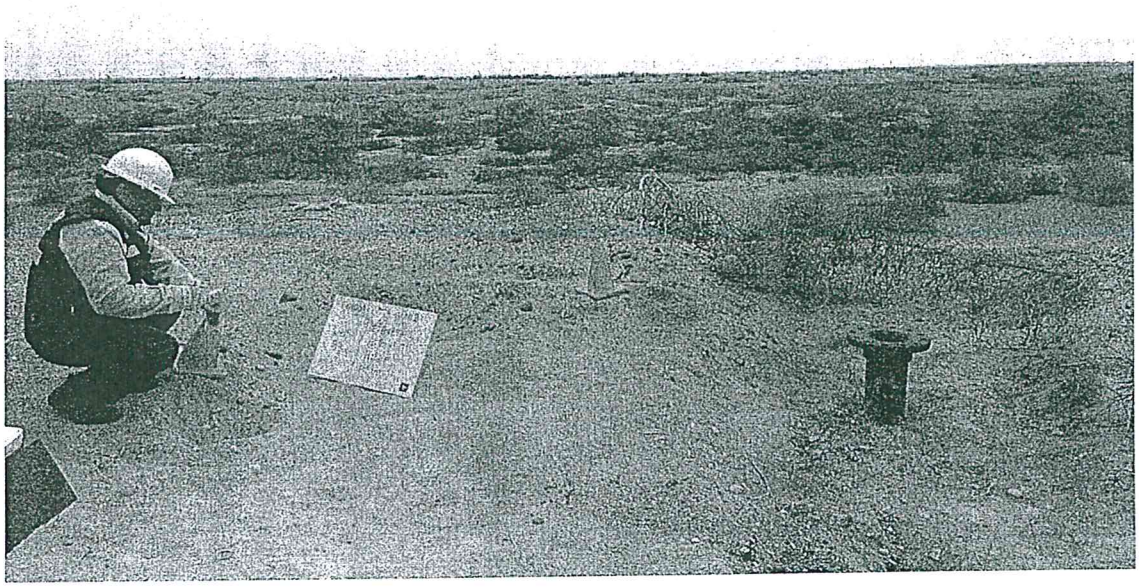
Fotografía N° 2. Toma de muestra de suelo en el punto F01001-SU02, ubicado a 3,00 m aproximadamente del Pozo T3042.
