INFORME N° 1422 - 2015-OEFA/DE-SDCA-CIPASH

Asunto : Identificación de pasivo ambiental del subsector hidrocarburos con código de Ficha OEFA F03050, ubicado en el Lote VII/VI (ex Lote VI), en el distrito de Pariñas de la provincia Talara del departamento de Piura.

Tipo de informe : Informe de Identificación de Pasivo Ambiental del Subsector Hidrocarburos

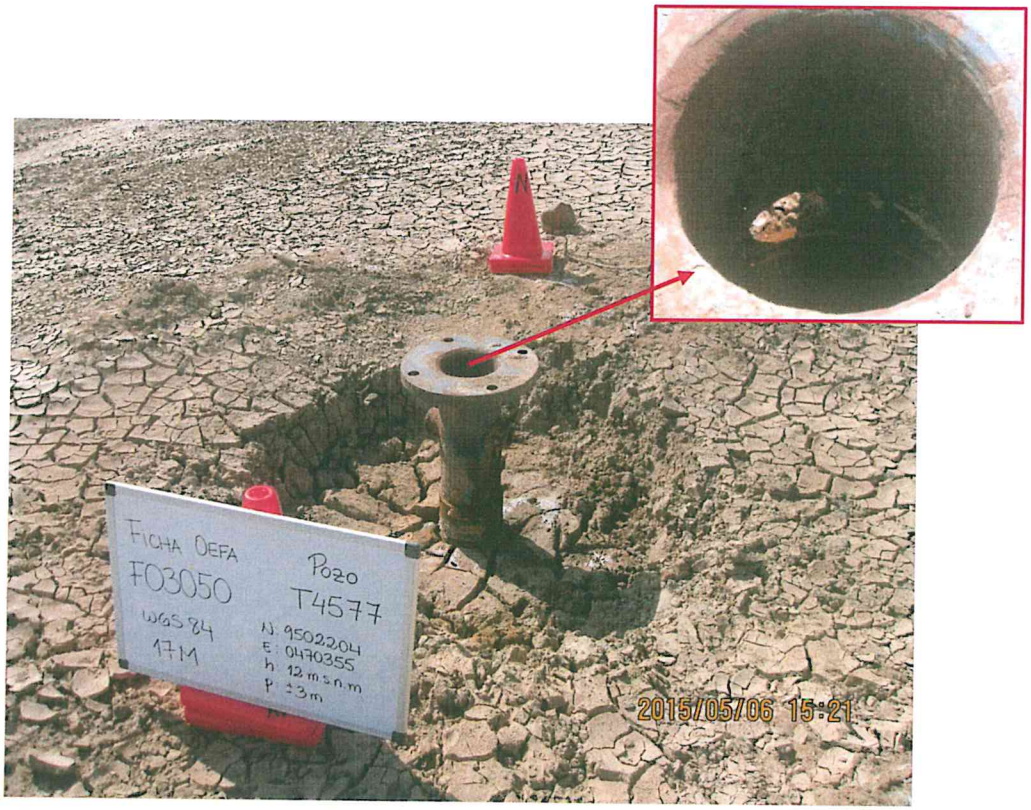
15. Durante la evaluación in situ realizada por el OEFA el 6 de mayo de 2015, se observó a nivel de la superficie del suelo y dentro de un hoyo de aproximadamente 0,22 m de profundidad en un terreno plano y compactado, un pozo inactivo que consta de un casing de aproximadamente 6,5 pulgadas de diámetro con una brida abierta, del cual no se percibieron emisiones gaseosas fugitivas ni afloramiento de hidrocarburos, pero se observó fluido en su interior (ver anexos 1, 2 y 3).

17. En ese sentido, de la revisión de los antecedentes y las observaciones en campo se puede afirmar que el pozo se encuentra mal abandonado, toda vez que no se encuentra herméticamente cerrado ni en condiciones seguras para el abandono, conforme se establece en el Artículo 2° del Decreto Supremo N° 032-2004-EM - Reglamento de las

Fotografía N° 1. Vista del Pozo T4577, presenta casing con brida abierta y con fluido en su interior.
