INFORME N° 0354 - 2015-OEFA/DE-SDCA-CIPASH

ASUNTO : Identificación de pasivo ambiental del subsector hidrocarburos con código de Ficha OEFA F01301, ubicado en el Lote VI/VII (ex Lote VI), en el distrito de Lobitos de la provincia Talara del departamento de Piura.

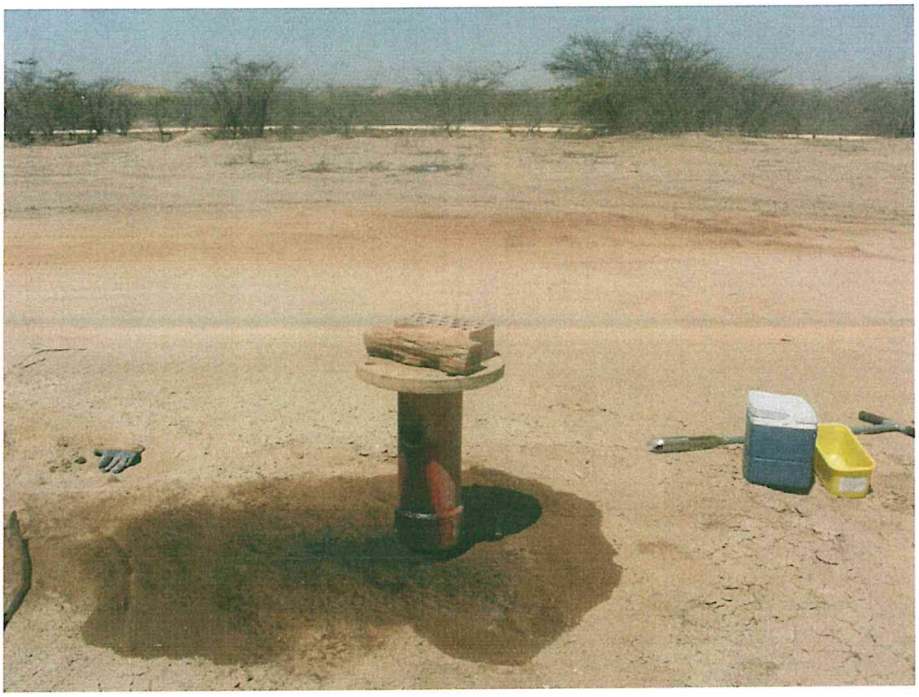
14. Durante la evaluación in situ realizada por el OEFA el 3 de julio del 2014, se constató un pozo inactivo que no se encontró cercado ni señalizado. El cabezal del pozo, estaba compuesto por una brida de 14 pulgadas de diámetro unida a una tubería de revestimiento de 11 pulgadas de diámetro abierto al ambiente, cabe señalar, que del interior del pozo se observó una mezcla de fluidos que escapaban por la válvula de desfogue que se encontraba abierta sin elementos de cierre que garanticen su hermetismo, además se

17. En ese sentido, de la revisión de los antecedentes y las observaciones en campo se tiene que el pozo se encuentra mal abandonado, toda vez que no se encuentra herméticamente cerrado ni en condiciones seguras para el abandono, conforme se establece en el artículo 2° del Decreto Supremo N° 032-2004-EM - Reglamento de las Actividades de Exploración y Explotación de Hidrocarburos[6]. Además de presentar suelo contaminado con hidrocarburos y emisiones gaseosas provenientes del pozo.

Fotografía N° 1. Pozo LJ_25 durante la primera evaluación, se observa tubería de revestimiento de 11 pulgadas de diámetro sin cabezal y con afloramiento de una mezcla de fluidos que gotean de la válvula de desfogue.

Fotografía N° 2. El pozo LJ_25 sobresale 0,5m de la base del terraplén, se encuentra abierto sin elementos de cierre que garanticen un cierre hermético del pozo.

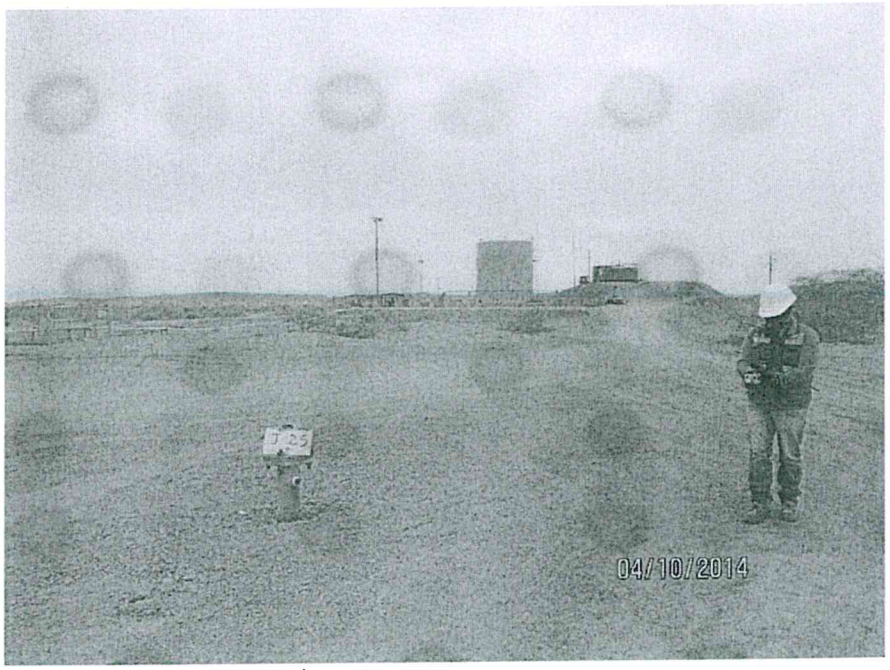
27. Los resultados obtenidos en boca de pozo (F01301-EM01) no cuantifican valores de Límite Inferior de Explosividad (LEL) ni H_2S, sin embargo muestra presencia de COVs, (1 mg/m^3) evidenciando que las emisiones gaseosas fugitivas provenientes del pozo están compuestas por una mezcla de gases que no poseen características inflamables, pero evidencian que el pozo no está sellado herméticamente.

Fotografía N° 1. Medición en el punto F01301-EM01, ubicado en la boca del pozo.
