F54INFORME N° 538 - 2015-OEFA/DE-SDCA-CIPASH

ASUNTO : Identificación de pasivo ambiental del subsector hidrocarburos con código de Ficha OEFA F02454, ubicado en el Lote I, en el distrito de Pariñas, de la provincia Talara del departamento de Piura.

III. IDENTIFICACIÓN DE PASIVO AMBIENTAL DEL SUBSECTOR HIDROCARBUROS CON CÓDIGO DE FICHA OEFA F02454

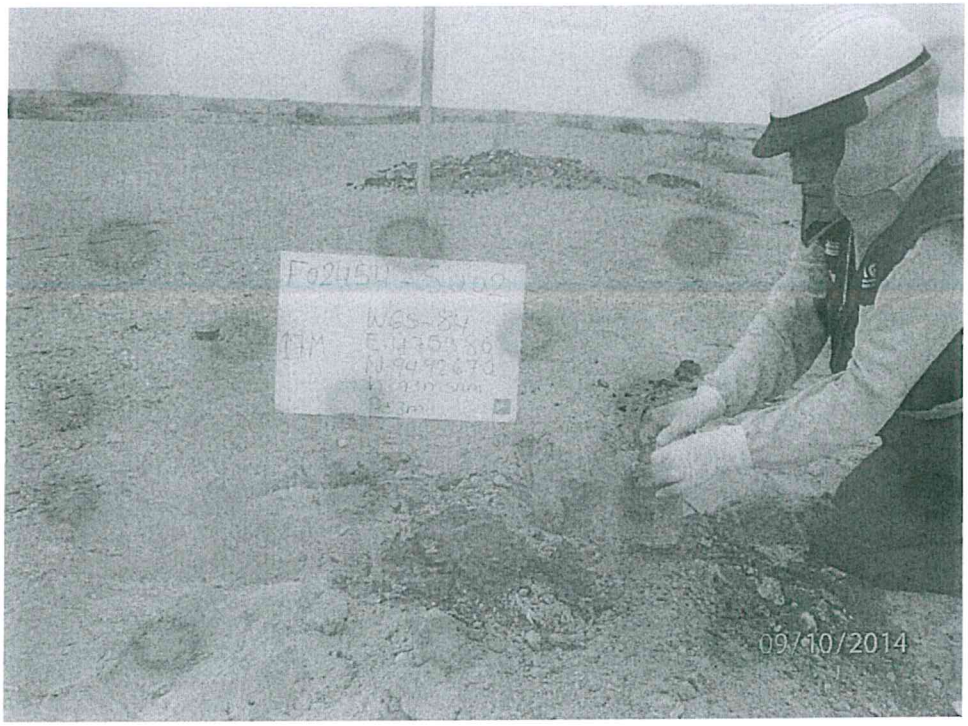
Fotografía N° 1. Toma de muestra de suelo en el punto F02454-SU01, ubicado a 11 m del Pozo.
