INFORME N° 27 - 2015-OEFA/DE-SDCA

ASUNTO : Identificación de pasivo ambiental del subsector hidrocarburos con código de Ficha OEFA F02565, ubicado en el Lote IV, en el distrito de Pariñas de la provincia Talara del departamento de Piura.

FECHA : San Isidro, 14 ENE. 2015

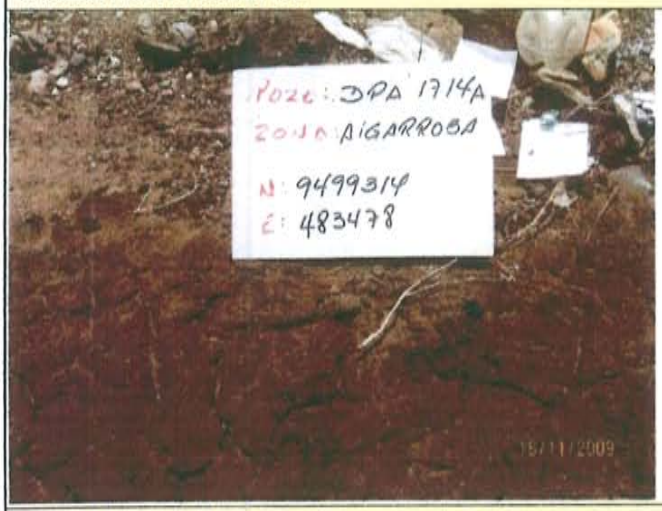
3. REGISTRO FOTOGRÁFICO

Pozo DPA, del cual no se encontraron evidencias del pozo; el lugar evaluado corresponde a las coordenadas UTM proporcionada por la empresa Interoil Perú S.A. y en el lugar hay presencia de suelo contaminado con hidrocarburo y es colindante a una quebrada seca. La vegetación predominante es el bichayo (*Capparis crotonoides*) y el faique (*Acacia sp*).

El inadecuado abandono del pozo.
