INFORME N° 1304 - 2015-OEFA/DE-SDCA-CIPASH

Asunto : Identificación de pasivo ambiental del subsector hidrocarburos con código de Ficha OEFA F02988, ubicado en el Lote VII/VI (ex Lote VI), en el distrito de Lobitos de la provincia Talara del departamento de Piura.

Tipo de Informe : Informe de Pasivo Ambiental

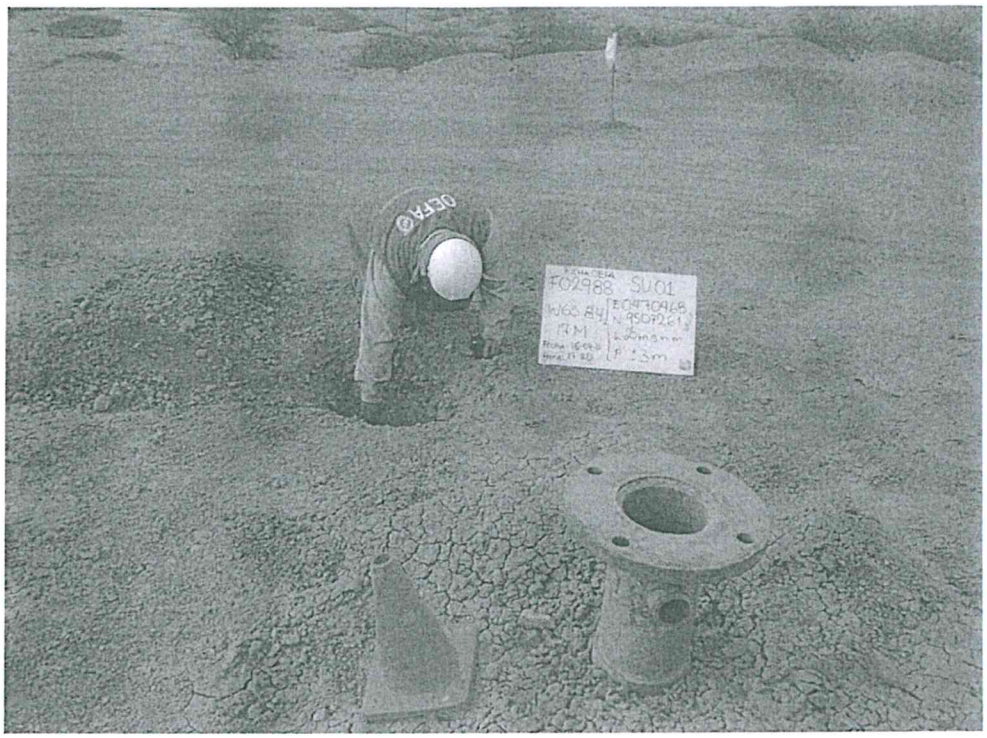
Fotografía N° 1. Toma de muestra de suelo en el punto F02988-SU01, ubicado a 2 m aproximadamente al norte de la ubicación del pozo L_364

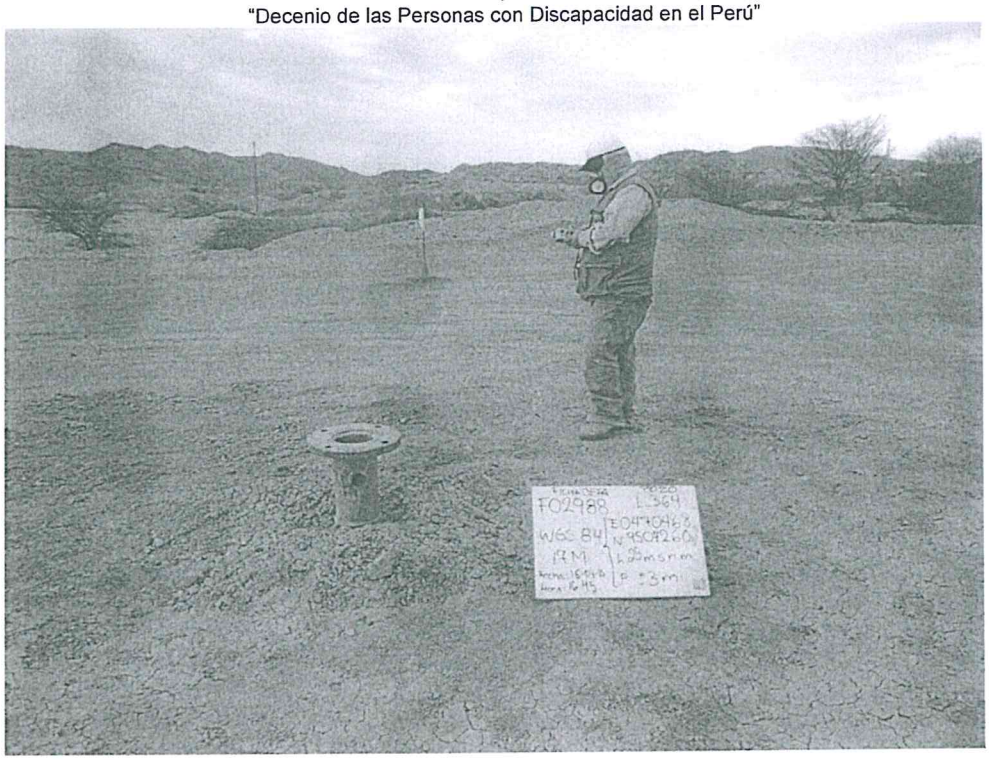
Fotografía N° 1. Mediciones en F02988-VA01, recorrido en el área circundante alrededor del Pozo L_364.
