INFORME N° 844 - 2015-OEFA/DE-SDCA-CIPASH

Asunto : Identificación de pasivo ambiental del subsector hidrocarburos con código de Ficha OEFA F02549, ubicado en el Lote IV, en el distrito de Pariñas de la provincia Talara del departamento de Piura

Tipo de informe : Informe de Pasivo Ambiental

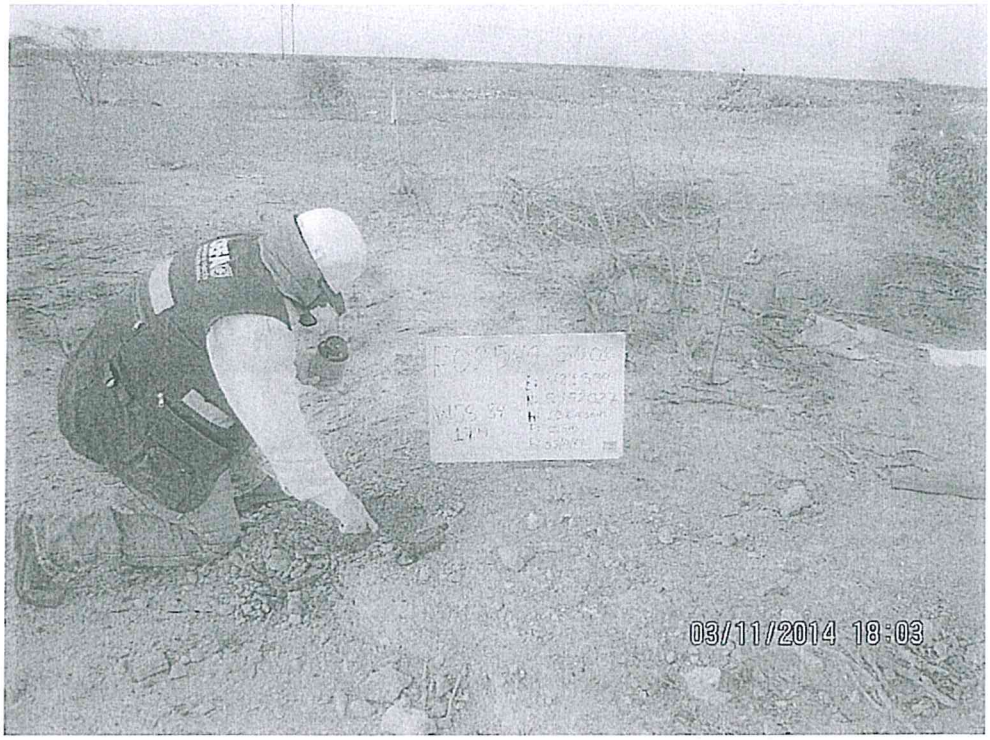
Fotografía N° 1. Toma de muestra de suelo en el punto F02549-SU01, ubicado a 3 m aproximadamente al noreste del pozo T4045
