INFORME N° 1666 - 2015-OEFA/DE-SDCA-CIPASH

Asunto : Identificación del Pasivo Ambiental del Subsector Hidrocarburos con código de Ficha OEFA F03351, ubicado en el Lote VII/VI (ex Lote VII), en el distrito de La Brea de la provincia Talara del departamento de Piura.

Tipo de Informe : Informe de Identificación de un Pasivo Ambiental del Subsector Hidrocarburos

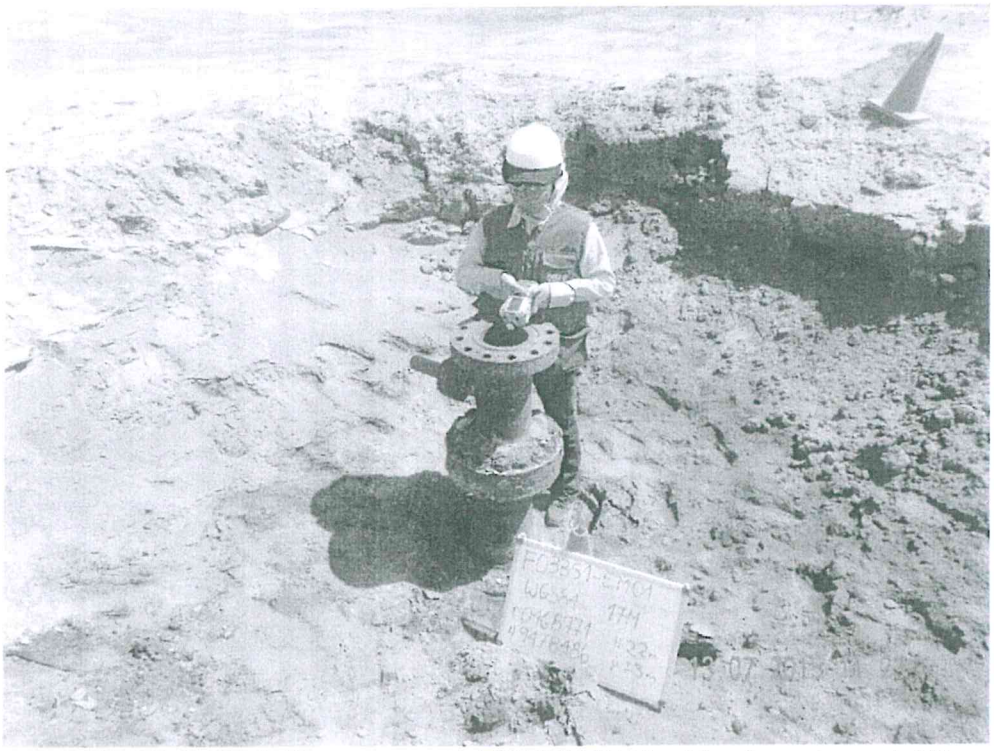
Fotografía N° 1. Medición en el punto F03351-EM01, ubicado en boca del Pozo T3422.
