INFORME N° 540 - 2015-OEFA/DE-SDCA-CIPASH

ASUNTO : Identificación de pasivo ambiental del subsector hidrocarburos con código de Ficha OEFA F02458, ubicado en el Lote I, en el distrito de Pariñas, de la provincia Talara del departamento de Piura.

III. IDENTIFICACIÓN DE PASIVO AMBIENTAL DEL SUBSECTOR HIDROCARBUROS CON CÓDIGO DE FICHA OEFA F02458

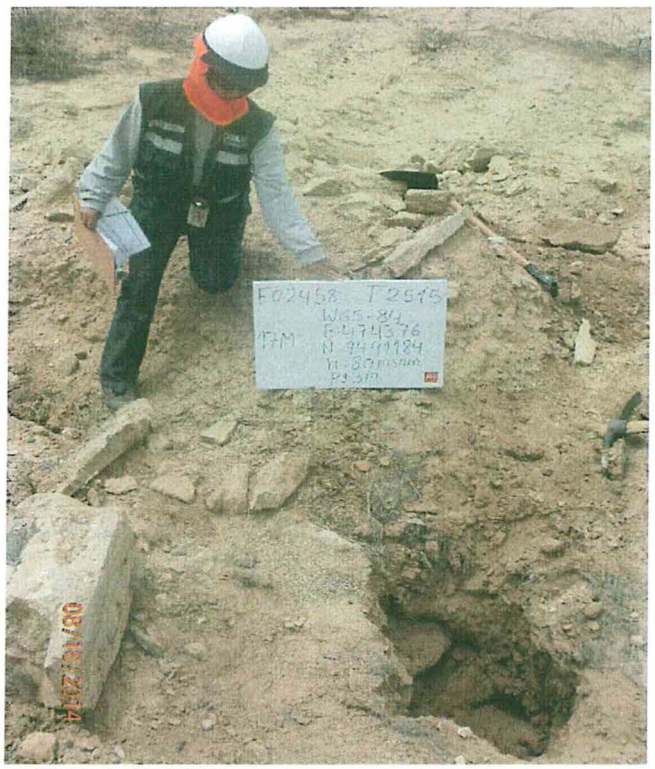
14. Durante la evaluación in situ realizada por el OEFA el 08 de octubre de 2014, se ubicó las coordenadas proporcionadas por el OSINERGMIN y no se logró visualizar el pozo a nivel de superficie del terreno; sin embargo, se encontró evidencia de que el pozo estuvo enterrado dentro de una excavación (hoyo) con dimensiones de 0,84 m largo x 0,81 m ancho x 0,68 m de profundidad. Asimismo, se observó la presencia de terrones de suelo con hidrocarburos, madera y restos de metal esparcidos; que evidenciarían la existencia

del pozo enterrado. Finalmente, no se observó afloramiento de hidrocarburos ni emisiones gaseosas fugitivas en el área (ver anexos 1, 2 y 3).

Fotografía N° 1. Se observa el área donde se encuentra enterrado el pozo (T2515).

Fotografía N° 2. Vista panorámica donde se encuentra el pozo enterado en la unidad fisiográfica de planicie.

Fotografía N° 3. Toma de muestra de suelo en el punto F02458-SU01.

Fotografía N° 4. Toma de muestra de suelo en el punto F02458-SU02.

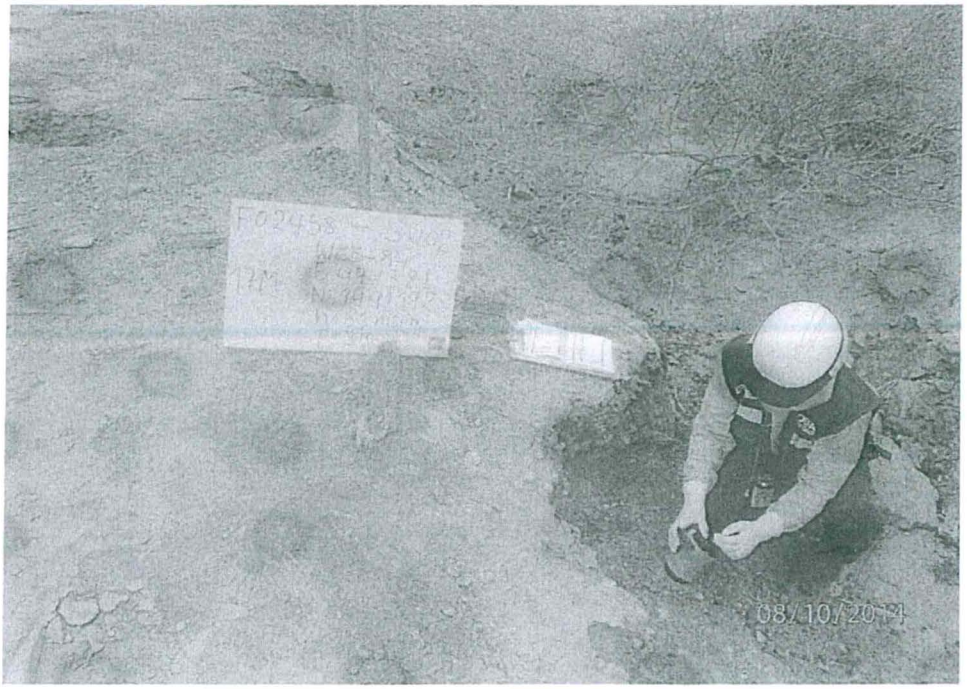
Fotografía N° 1. Toma de muestra de suelo en el punto F02458-SU01, ubicado a 5 m del Pozo T2515.

Fotografía N° 2. Toma de muestra de suelo en el punto F02458-SU02, ubicado a 8 m del Pozo T2515.
