INFORME N° 1409 - 2015-OEFA/DE-SDCA-CIPASH

Asunto : Identificación de pasivo ambiental del subsector hidrocarburos con código de Ficha OEFA F02974, ubicado en el Lote VII/VI (ex Lote VI), en el distrito de Lobitos de la provincia Talara del departamento de Piura

Tipo de informe : Informe de Identificación del Pasivo Ambiental del Subsector Hidrocarburos

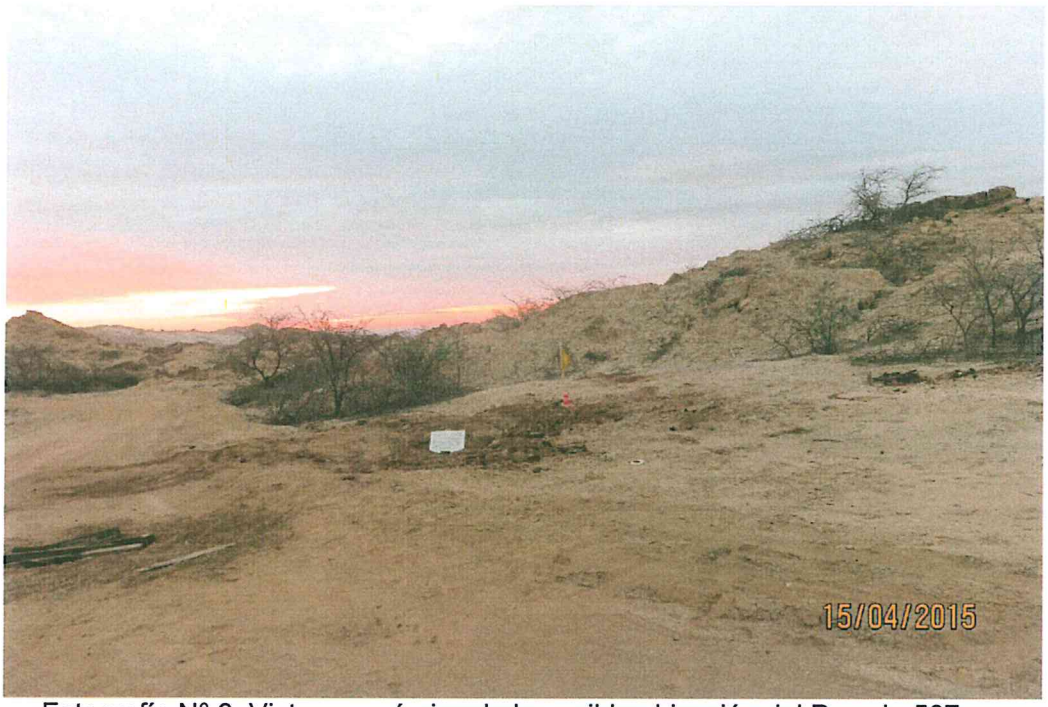
16. Durante esta inspección *in situ*, en el área inspeccionada se encontraron indicios de su existencia, tales como: suelo con presencia de hidrocarburos, un bloque de concreto (posible base para el equipo de bombeo), trapos y restos de maderas con hidrocarburos. Por las caracteristicas que presentan los indicios encontrados están vinculados a actividades del subsector hidrocarburos que anteriormente se desarrollaron dentro de este lote petrolero, en vista que la exploración y explotación petrolera es la actividad económica predominante en la zona. (ver anexos 1 y 2).

Fotografía N° 2. Se observa indicios de la existencia del pozo, tales como suelo con presencia de hidrocarburos.

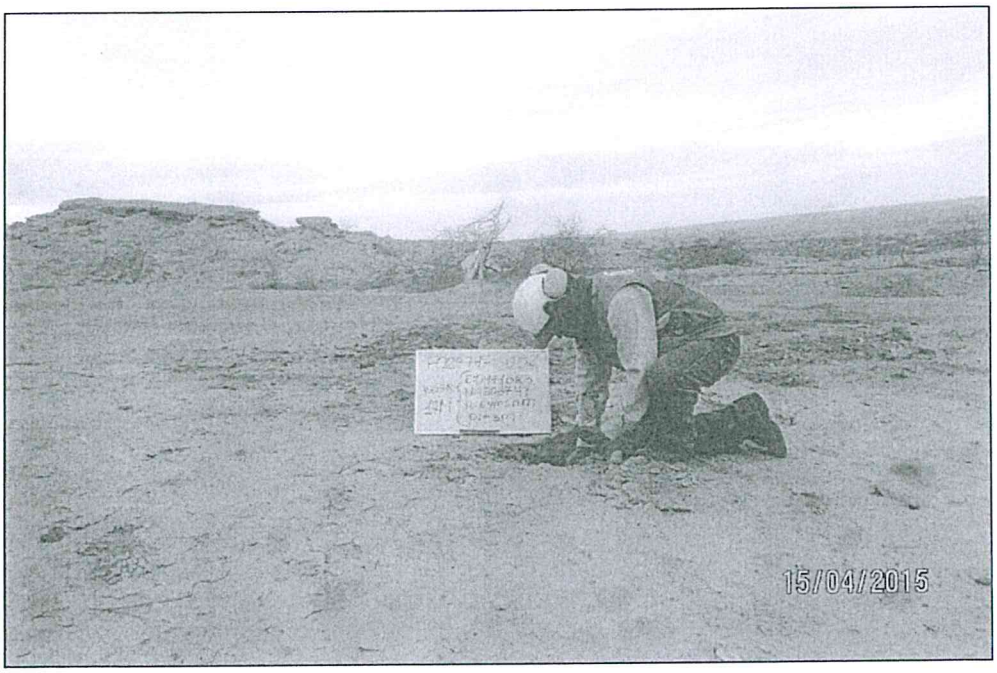
Fotografía N° 1. Toma de muestra de suelo en el punto F02974-SU01, ubicado a 1,5 m aproximadamente de la posible ubicación del Pozo L_507.
