INFORME N° 552 - 2015-OEFA/DE-SDCA-CIPASH

ASUNTO : Identificación de pasivo ambiental del subsector hidrocarburos con código de Ficha OEFA F02582, ubicado en el Lote I, en el distrito de Pariñas, de la provincia Talara del departamento de Piura.

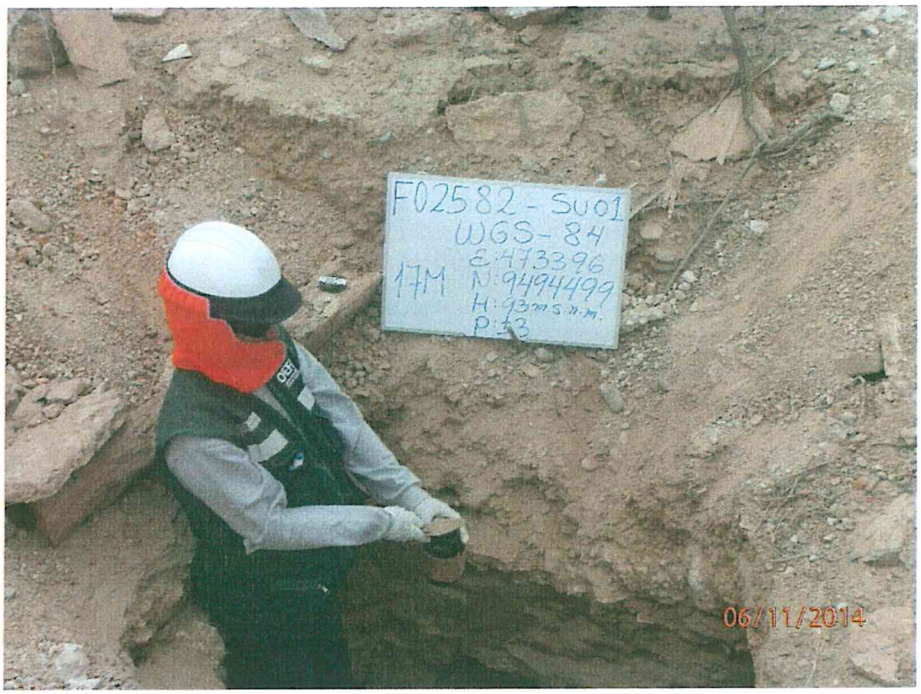
14. Durante la evaluación in situ realizada por el OEFA 06 de octubre de 2014, se observó un pozo inactivo sin terraplén habilitado ubicado a 67 m de una trocha carrozable. Asimismo, se observó el casing corroído de 9 plg de diámetro dentro de una excavación con dimensiones de 2,7 m largo x 3,5 m ancho x 1,2 m de profundidad, dicho casing (tubería de revestimiento) presentaba tierra en su interior; cabe mencionar que se visualizó restos de madera y material concreto en el área. Sin embargo, no se observó afloramiento de líquido ni emisiones gaseosa fugitivas en el área (ver anexos 1, 2 y 3).

Fotografía N° 1. Se observa el casing a una profundidad de 1,2 m dentro de una excavación y se encuentra abierto al ambiente.

Fotografía N° 2. Vista panorámica del pozo ubicado en la unidad fisiográfica de planicie.

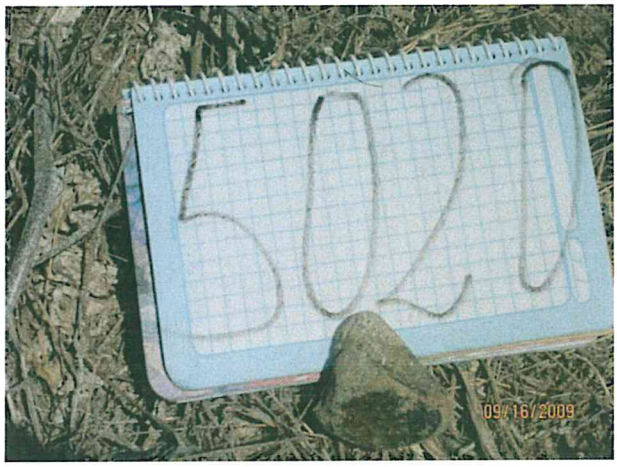
3. REGISTRO FOTOGRÁFICO

Indiviso en superficie, se evidencia por hoyo de tierra y presencia de una llanura de relieve erosionado y con vegetación seca. No cuenta con acceso vial directo y fue considerado pasivo DPA.

Por inadecuado abandono de pozo de la anterior actividad de hidrocarburos.
