INFORME N° 0315 - 2015-OEFA/DE-SDCA-CIPASH

1. El presente Informe tiene por objeto comunicar que el pozo mal abandonado (con código PERUPETRO LJ_87) y el suelo contaminado circundante al pozo, constituyen un pasivo ambiental del subsector hidrocarburos, identificado con código de Ficha OEFA F01089. Este pasivo ambiental se encuentra ubicado en el Lote VII/VI (ex Lote VI), en el distrito de Lobitos de la provincia de Talara del departamento de Piura, el cual fue verificado en campo el 28 de mayo de 2014.

III. IDENTIFICACIÓN DE PASIVO AMBIENTAL DEL SUBSECTOR HIDROCARBUROS CON CÓDIGO DE FICHA F01089.

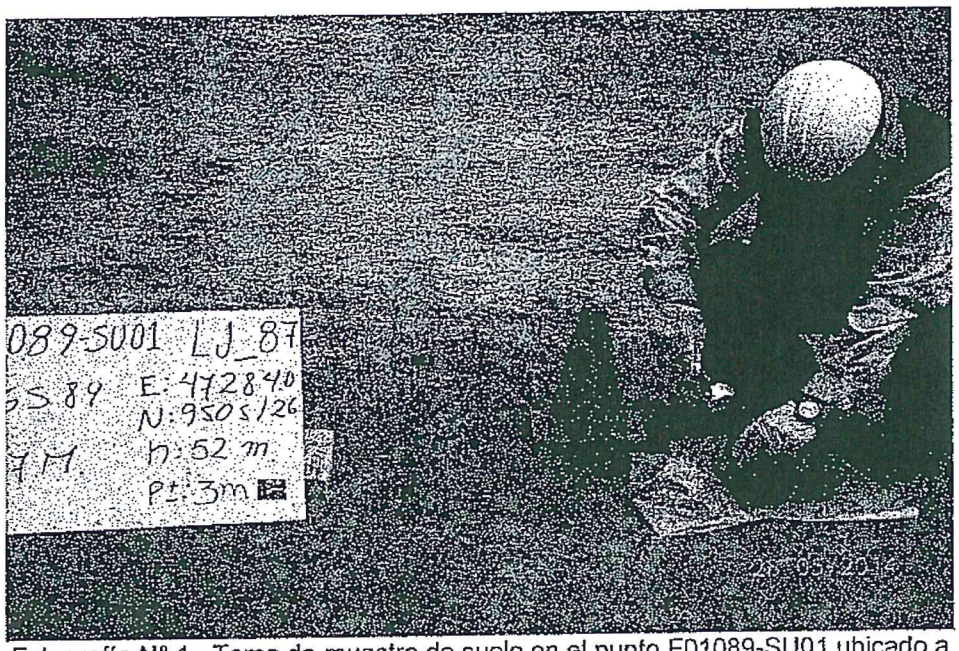
Fotografía N° 1. Toma de muestra de suelo en el punto F01089-SU01 ubicado a 7,0 m del Pozo LJ_87.

Fotografía N° 2. Toma de muestra de suelo en el punto F01089-SU02 ubicado a 4,0 m aproximadamente del Pozo LJ_87.
