INFORME N° 1393 - 2015-OEFA/DE-SDCA-CIPASH

Asunto : Identificación de pasivo ambiental del subsector hidrocarburos con código de Ficha OEFA F02912, ubicado en el Lote III, en el distrito de Vichayal, de la provincia de Paita del departamento de Piura.

Tipo de Informe : Informe de Identificación de Pasivo Ambiental del Subsector Hidrocarburos

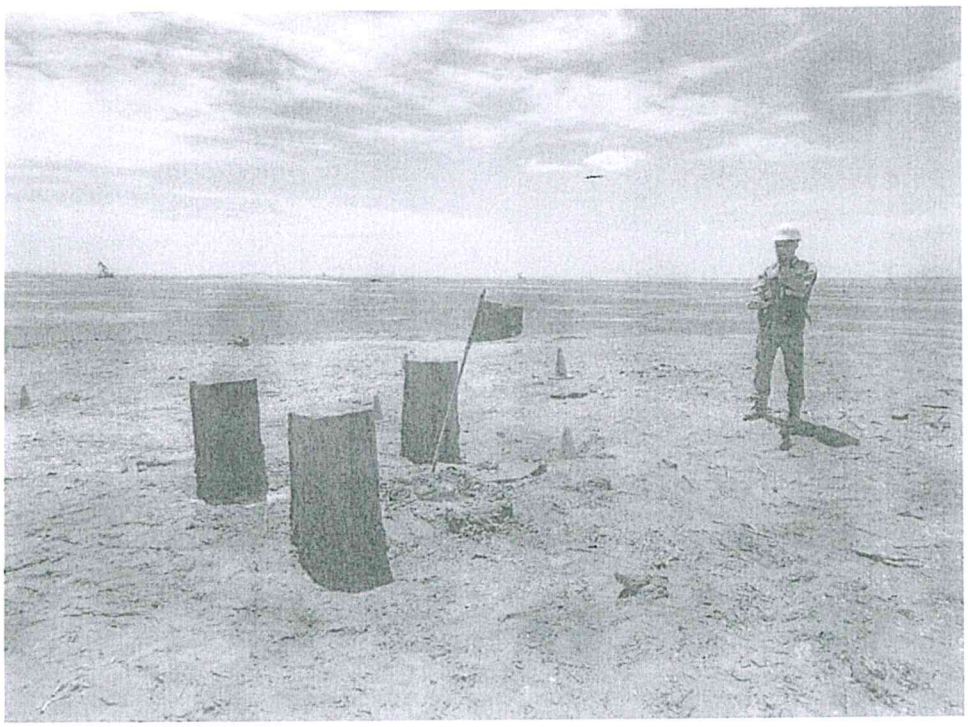
27. Los resultados obtenidos en boca de pozo (F02912-EM01) y en alrededores (F02912-VA01) no muestran la presencia de COVs, ni concentraciones de H_2S, ni del Límite Inferior de Explosividad (LEL), por lo que no se evidencia emisiones gaseosas fugitivas provenientes del pozo.

Fotografía N° 1. Medición en el punto F02912-EM01, ubicado en boca del Pozo T2136.

Fotografía N° 2. Mediciones en F02912-VA01, recorrido en el área circundante alrededor del Pozo T2136.
