INFORME N° 1651 - 2015-OEFA/DE-SDCA-CIPASH

Asunto : Identificación del Pasivo Ambiental del Subsector Hidrocarburos con código de Ficha OEFA F03298, ubicado en el Lote VII/VI (ex Lote VI), en el distrito de Lobitos, de la provincia de Talara del departamento de Piura

Tipo de Informe : Informe de Identificación de un Pasivo Ambiental del Subsector Hidrocarburos

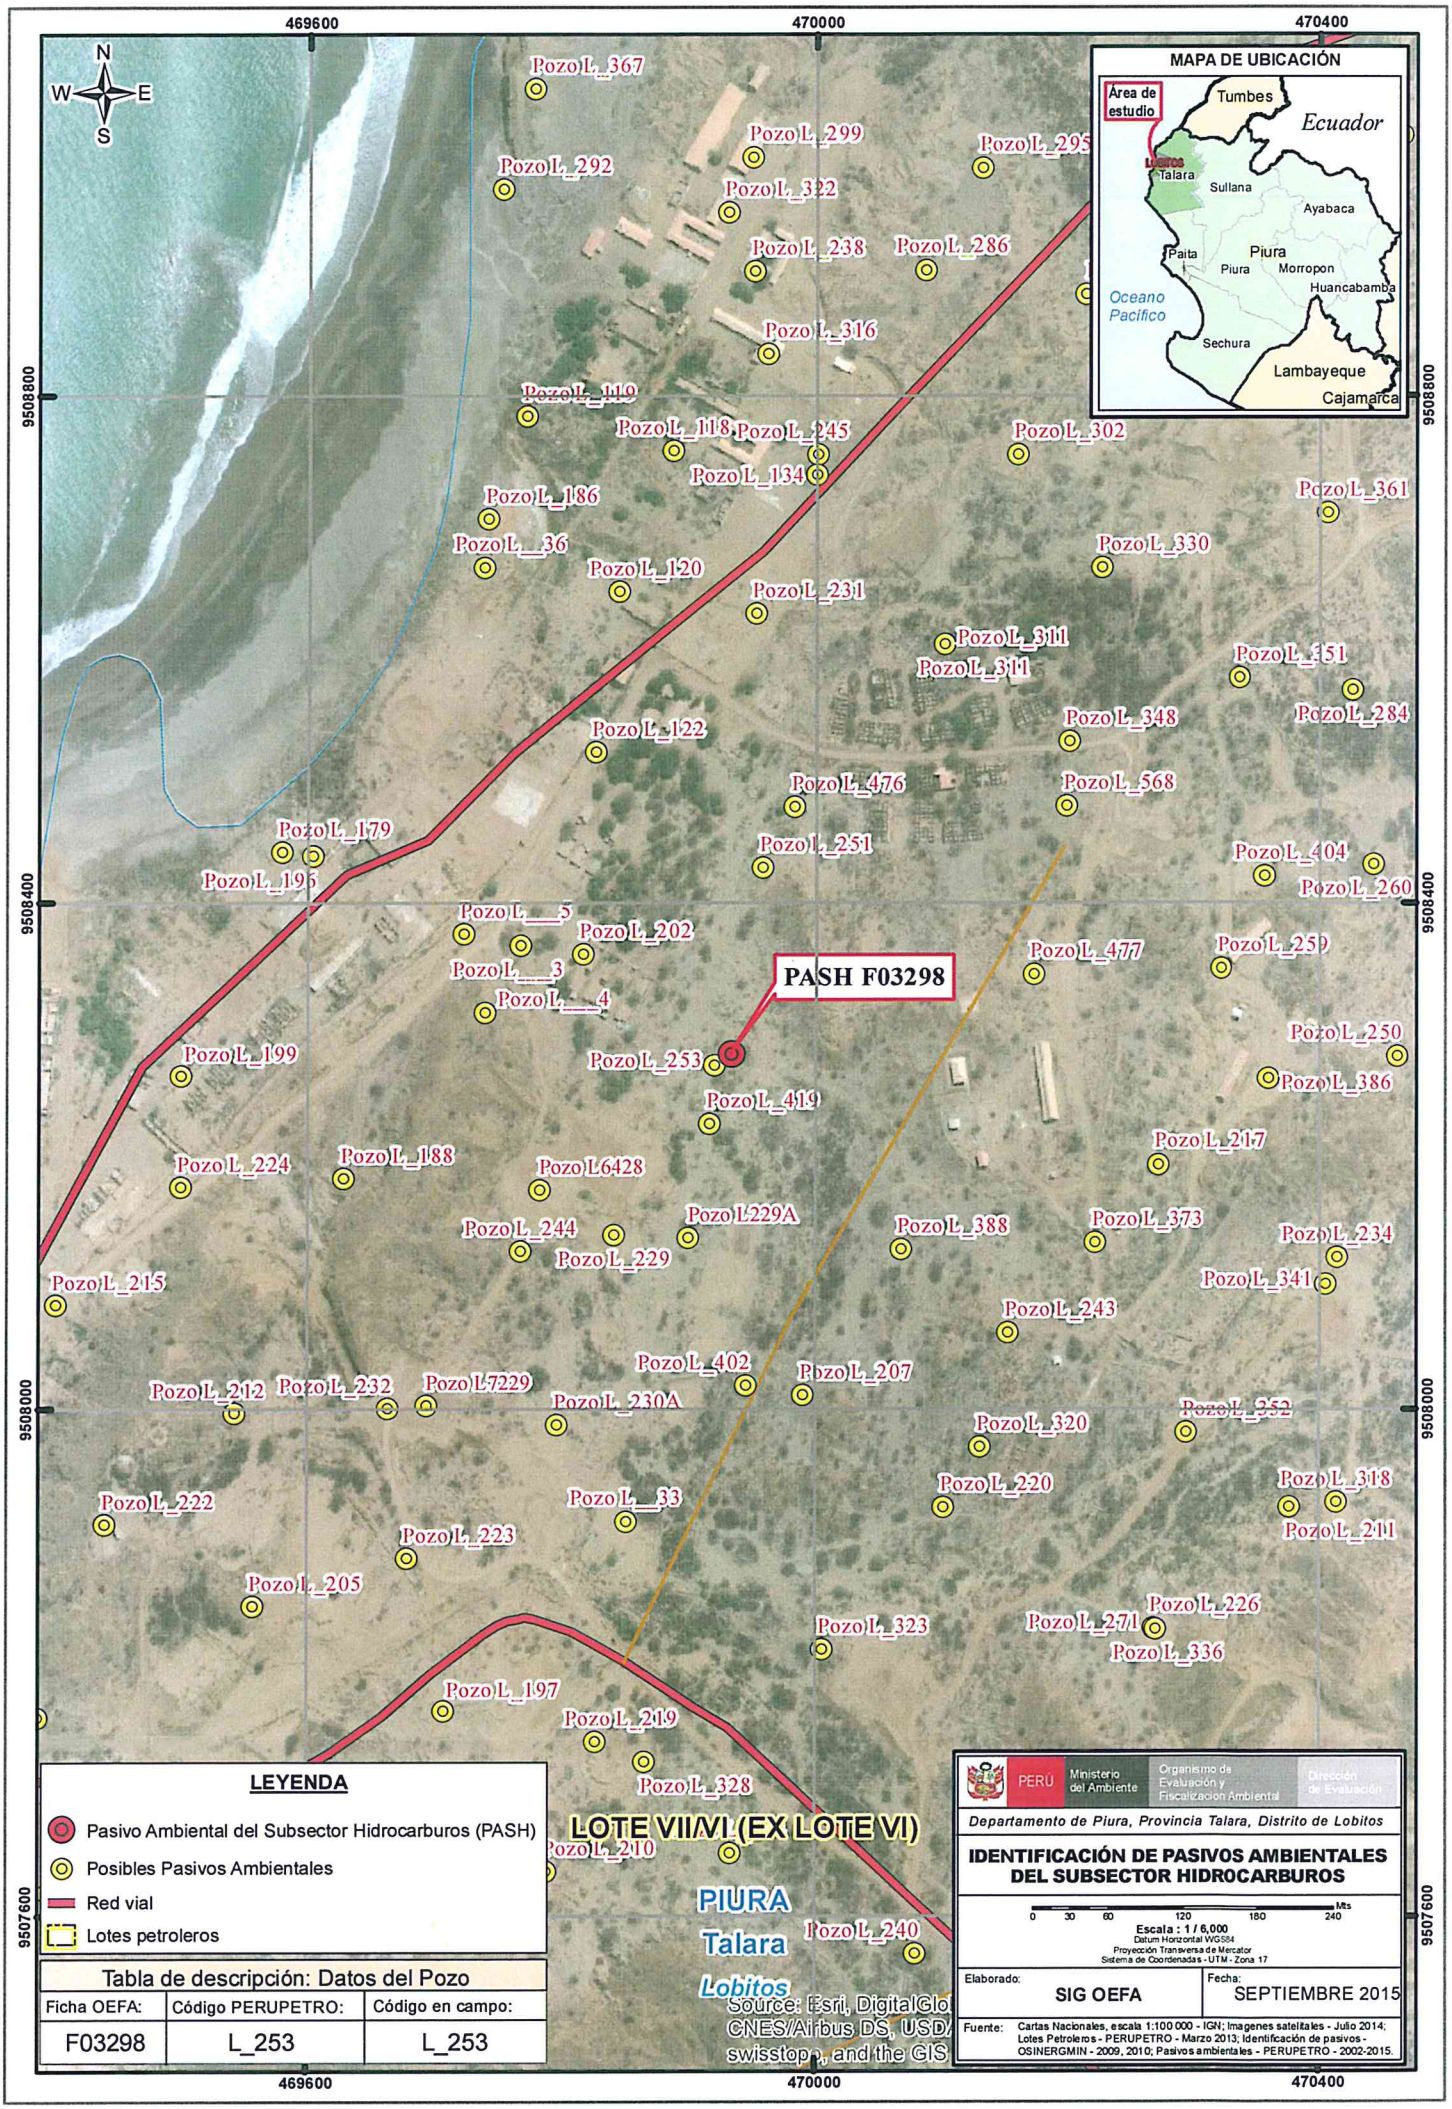
Observaciones: Los resultados obtenidos en laboratorio muestran que no hay presencia de hidrocarburos en el suelo, correspondientes a la Fracción de hidrocarburos F1 (C5-C10), Fracción de hidrocarburos F2 (C10-C28) y Fracción de hidrocarburos F3 (C28-C40), en concentraciones mayores al límite de cuantificación (10 mg/kg para F1 y 5 mg/kg para F2 y F3) de la metodología empleada por el laboratorio.
