INFORME N° 581 - 2014-OEFA/DE-SDCA-CIPASH

ASUNTO : Identificación de pasivo ambiental del subsector hidrocarburos con código de Ficha OEFA F00979, ubicado en el Lote I, en el distrito de La Brea Negritos de la provincia Talara del departamento de Piura.

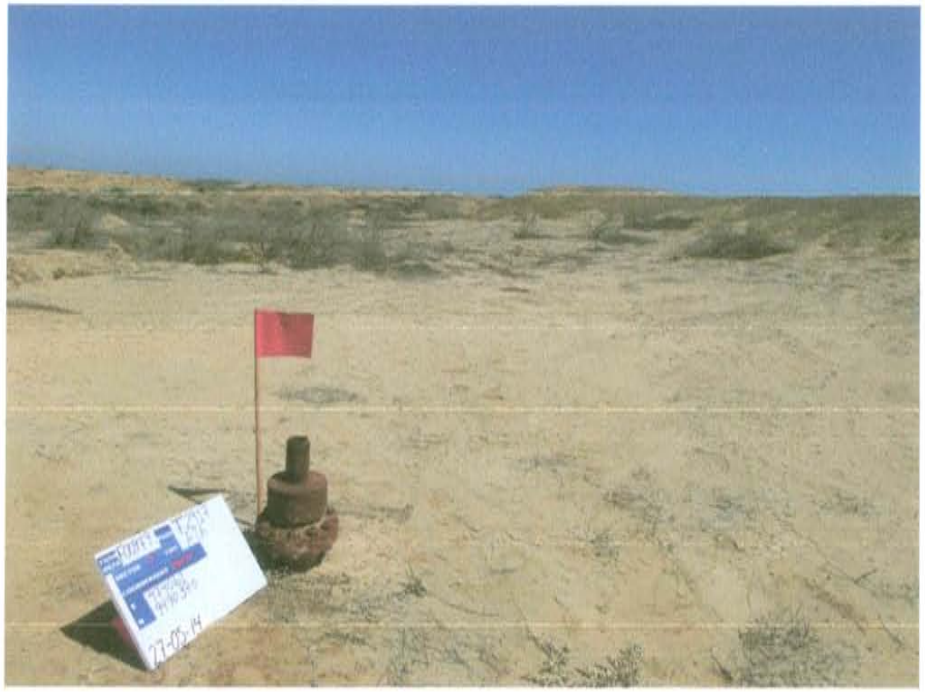
14. Durante la evaluacion in situ por el OEFA realizada el 27 de mayo de 2014 se constató un pozo inactivo que no se encuentra cercado ni señalizado, asimismo expuesto 0,6 m. en relación al nivel del suelo. El casing se observó corroído con brida y sobre el cual se

proyecta una tuberia de 3 pulgadas de diámetro abierta que no garantiza su hermetismo, asi también no se percibió emisiones gaseosas ni afloramientos (ver anexo 1,2 y 3).

Fotografía N° 1. El Pozo T2917 presenta un casing corroído con prolongación de tubería abierta sobre el cabezal
