INFORME N° 531 - 2015-OEFA/DE-SDCA-CIPASH

ASUNTO : Identificación de pasivo ambiental del subsector hidrocarburos con código de Ficha OEFA F02225, ubicado en el Lote X, en el distrito El Alto de la provincia de Talara del departamento de Piura.

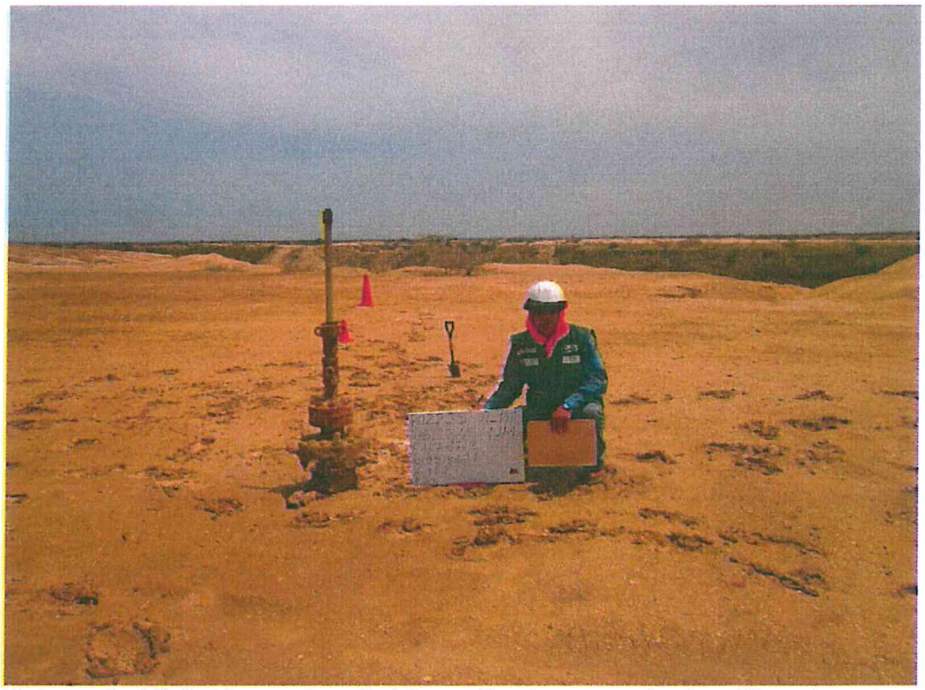
14. Durante la evaluación en campo realizado por el OEFA el 11 de octubre de 2014, se observó un pozo inactivo sin cerco ni señalizacion ubicado en un terreno habilitado (tipo terraplén) con acceso vehicular. El pozo con signos visibles de corrosión sobresalía en

1,55 m sobre el nivel del suelo, además presentaba cabezal compuesto por dos bridas que median respectivamente 14 y 10 plg de diámetro, de la brida superior emergía una tuberia de producción de 4 plg de diámetro que finalizaba en una tubería de reducción de 2 plg de diámetro, asímismo, no contaba con accesorios o válvulas de cierre que garanticen su hermetismo. No se percibió emisiones gaseosas provenientes del pozo, ni se observó afloramiento de fluidos, sin embargo, se pudo visualizar suelos con presencia de hidrocarburos en el área circundante al pozo. Cabe mencionar que no se visualizó la varilla de acero de dos (2) metros de altura sobre el nivel de la superficie conteniendo el número del pozo (ver anexos 1,2 y 3).

16. En ese sentido, de la revisión de los antecedentes y las observaciones en campo se tiene que el pozo se encuentra mal abandonado, ya que no cuenta con un último tapón desde los docientos (200) metros de profundidad hasta la superficie como señala el Artículo 200° del Decreto Supremo N° 032-2004-EM - Reglamento de las Actividades de Exploración y Explotación de Hidrocarburos[6]. Asimismo, no cuenta con varilla de acero de dos (2) metros de altura con el número del pozo conforme se establece en el Articulo 203 ° del Decreto Supremo N° 032-2004-EM - Reglamento de las Actividades de Exploración y Explotación de Hidrocarburos[7].

Fotografía N° 1. Vista del pozo inactivo posee cabezal con visibles signos de corrosión sin identificación en la brida.

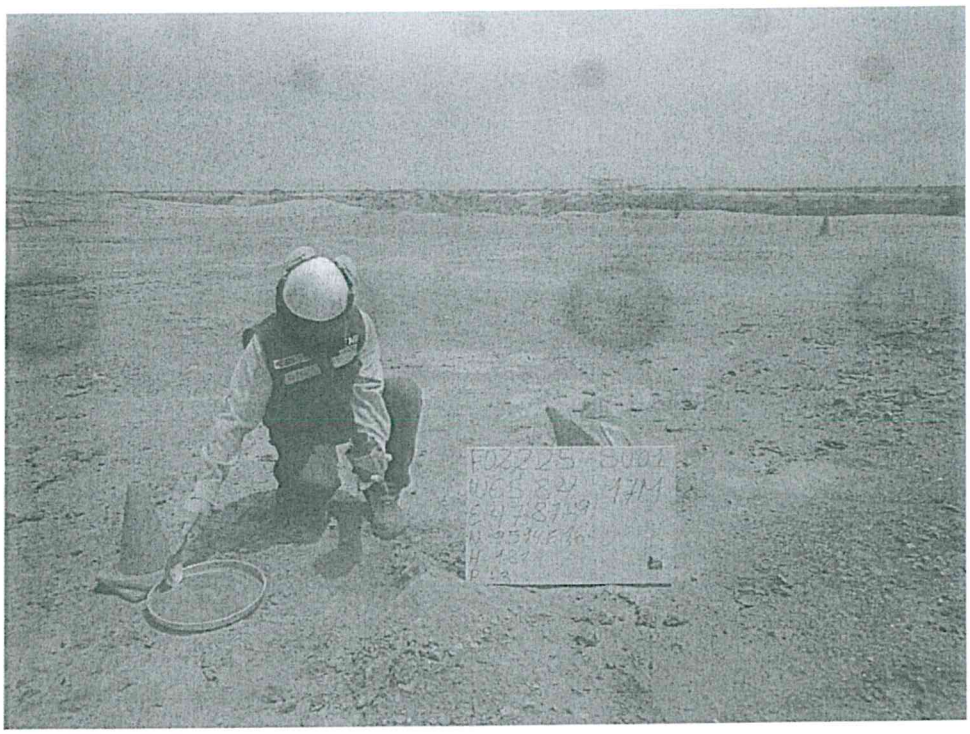
Fotografía N° 1. Toma de muestra de suelo en el punto F02225-SU01, ubicado a 11 m aproximadamente del Pozo A_100.

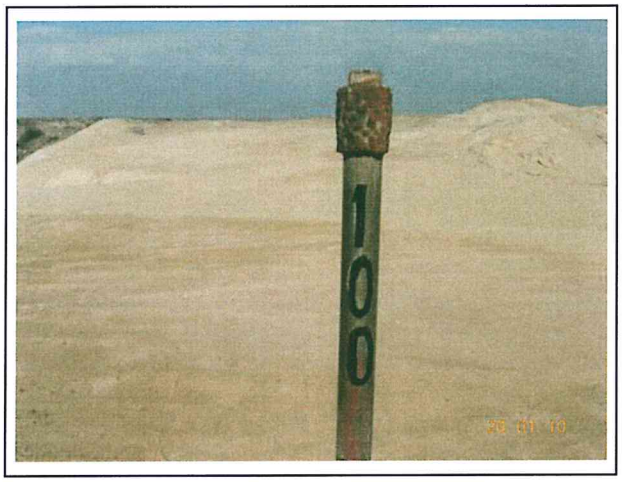
Pozo abandonado permanentemente, tubería descubierta y oxidada. Se encuentra en un relieve plano y con escasa vegetación a mas de 200 mts

Inadecuado abandono de pozo.
