INFORME N° 1281 - 2015-OEFA/DE-SDCA-CIPASH

Asunto : Identificación de pasivo ambiental del subsector hidrocarburos con código de Ficha OEFA F02918, ubicado en el Lote III, en el distrito de Vichayal, de la provincia de Paita del departamento de Piura.

Tipo de Informe : Informe de Pasivo Ambiental.

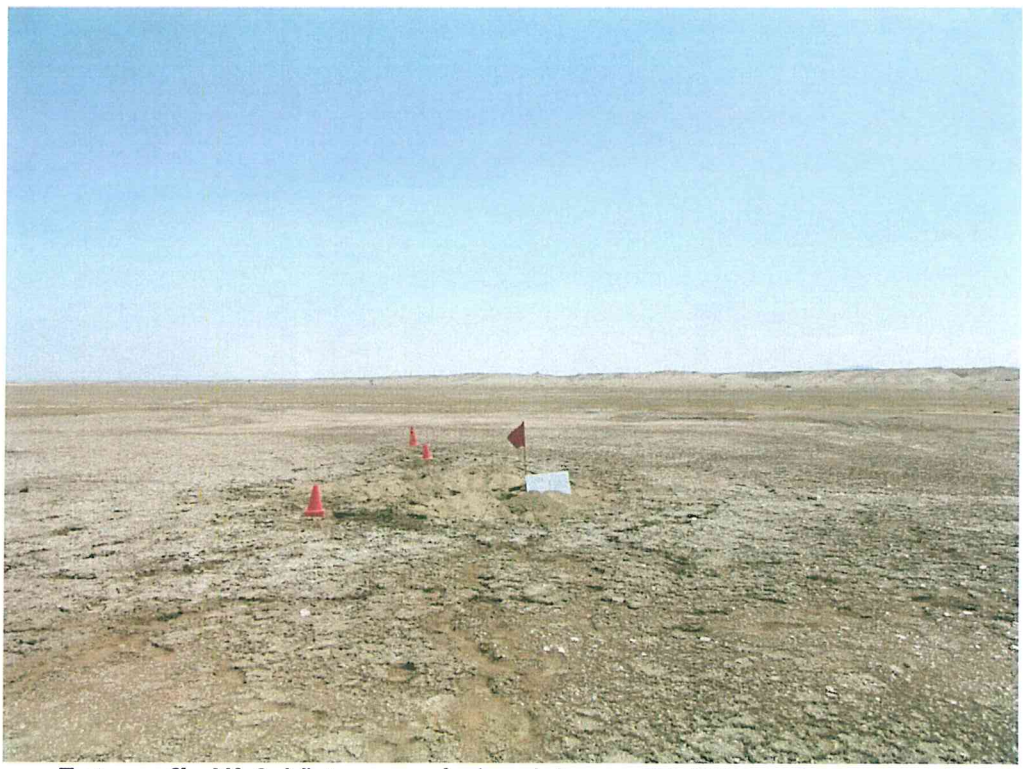
Fotografía N° 1. Vista del pozo T4408 ubicado en una planicie, se observa el pozo en estado de corrosión.

Producto de un sondeo con el equipo detector de metales; se ubicó un pozo inactivo a 0,4 m de profundidad en una planicie que presenta vía de acceso; se observa el pozo corroído, cubierto de arena y sin válvulas de cierre, por lo que no presenta las condiciones necesarias que garanticen el hermetismo del pozo; se realizó un recorrido exploratorio al área circundante al pozo encontrándose suelo con presencia de hidrocarburos. No se observa afloramiento de fluidos desde el pozo; ni se percibe olores a hidrocarburos procedentes del pozo, sin embargo se realizó la medición de las emisiones gaseosas fugitivas para descartar la presencia de estas.

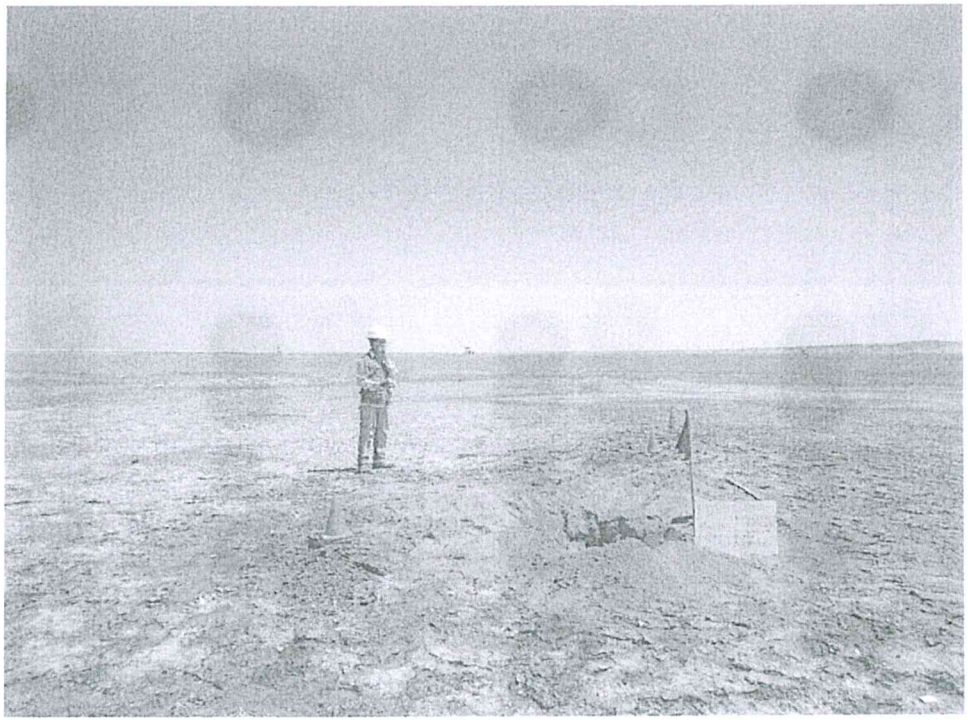
26. Los resultados obtenidos en boca de pozo (F02918-EM01) no muestran la presencia de COVs, ni concentraciones de H_2S, ni del Límite Inferior de Explosividad (LEL); por lo que no se evidencia emisiones gaseosas fugitivas provenientes del pozo.

Fotografía N° 1. Medición en el punto F02918-EM01, ubicado en boca del Pozo T4408.

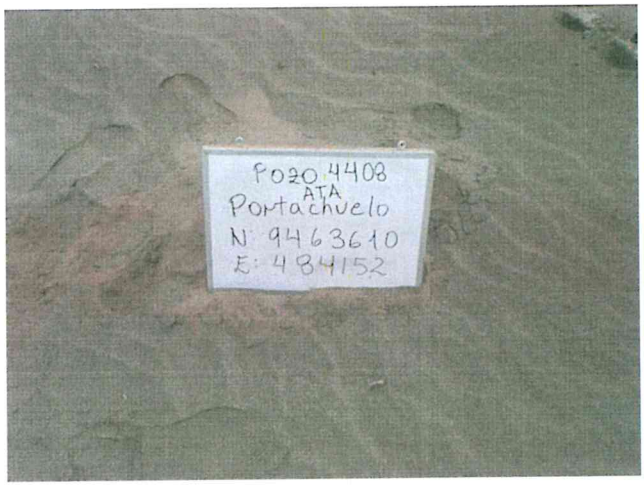
De acuerdo a las coordenadas UTM proporcionadas por la actual empresa operadora, el pozo ATA T4408 no fue ubicado sobre la superficie, no se observó suelos impregnados con hidrocarburos a nivel de superficie, sin embargo se observó la base del pozo de concreto.

Pozo mal abandonado
