INFORME N° 68 - 2015-OEFA/DE-SDCA-CIPASH

ASUNTO : Identificación de pasivo ambiental del subsector hidrocarburos con código de Ficha OEFA F01525, ubicado en el Lote VII/VI (ex Lote VII), en el distrito de La Brea de la provincia Talara del departamento de Piura.

III. IDENTIFICACIÓN DE PASIVO AMBIENTAL DEL SUBSECTOR HIDROCARBUROS CON CÓDIGO DE FICHA OEFA F01525

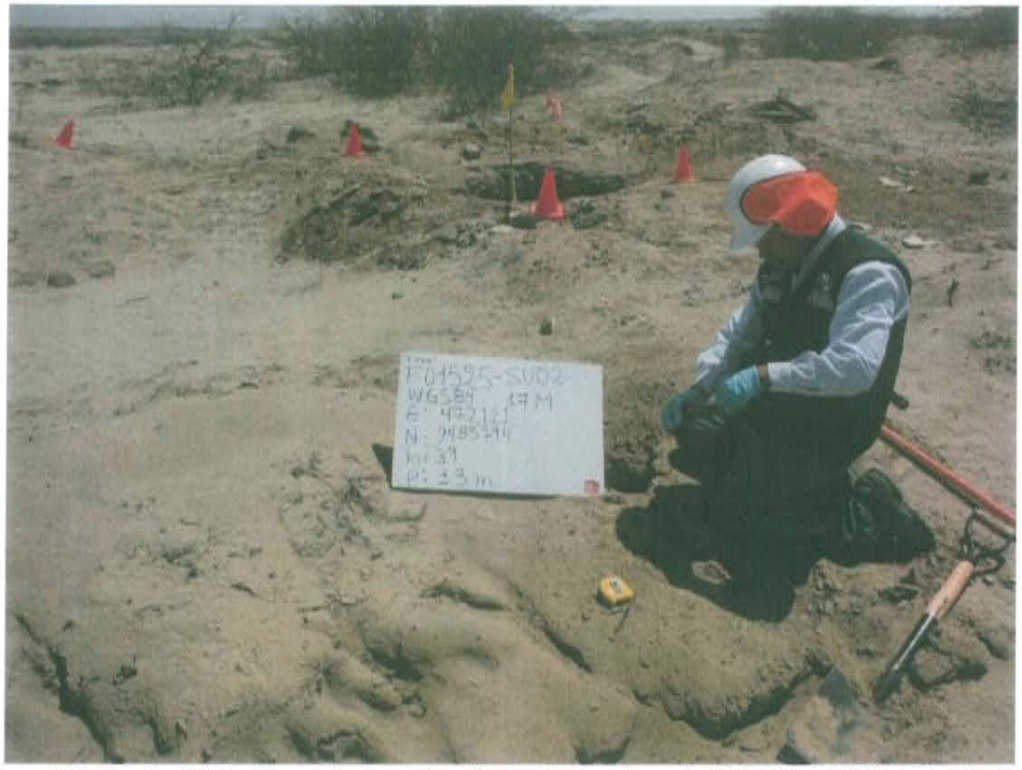
13. Durante la evaluación in situ realizada por el OEFA el 05 de agosto de 2014, se observó un pozo inactivo que se encontraba en un hoyo que abarcaba un área de aproximadamente 3,14 m^2 y 2,2 m de profundidad, no presentaba señales ni cercos de prevención, no contaba con terraplén habilitado ni con acceso vehicular hasta la ubicación del pozo. Asimismo, se observó un casing (tubería de revestimiento) cortado dentro del hoyo, el pozo no contaba con brida ni válvulas que aseguren su hermetismo por lo que se le consideró como un pozo abierto. No se observaron afloramientos de

fluidos desde el pozo; sin embargo se percibieron olores a hidrocarburos originados por emisiones gaseosas fugitivas procedentes del pozo (ver anexos 1, 2 y 3).

Fotografía N° 2. Vista del área circundante del pozo inactivo T1385.
