INFORME N° 1616 - 2015-OEFA/DE-SDCA-CIPASH

Asunto : Identificación del Pasivo Ambiental del Subsector Hidrocarburos con código de Ficha OEFA F03229, ubicado en el Lote VII/VI (ex Lote VII), en el distrito de La Brea de la provincia de Talara del departamento de Piura

Tipo de informe : Informe de Identificación del Pasivo Ambiental del Subsector Hidrocarburos

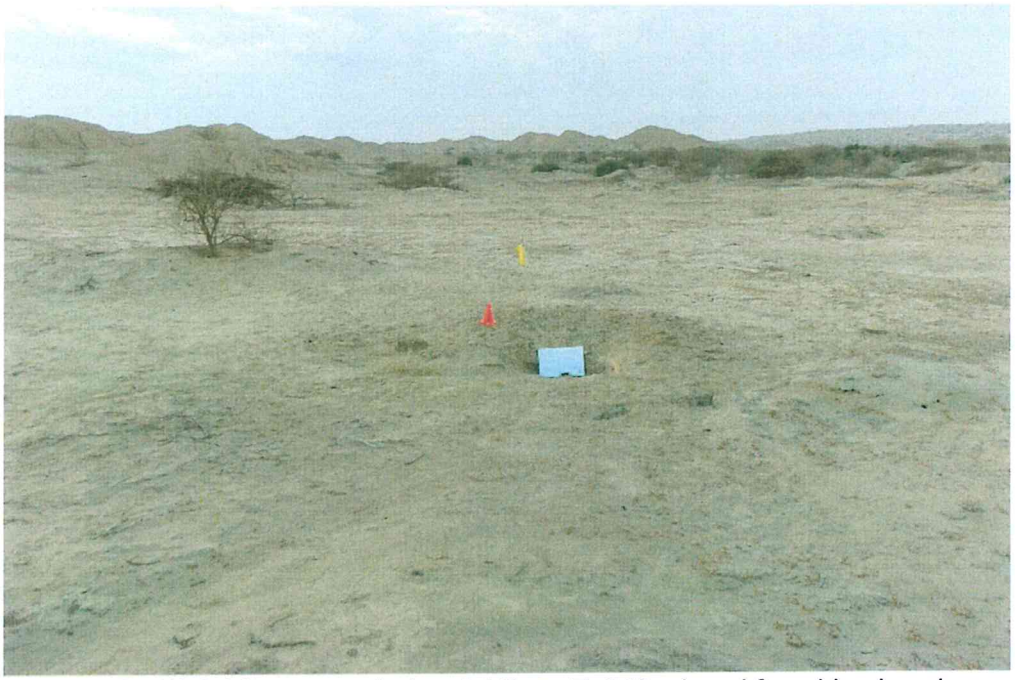
Fotografía N° 1. Se observa el Pozo T_843, el cual contaba con *casing* aproximado de 9½ pulgadas de diámetro y con signos de avanzada corrosión.

Fotografía N° 2. Vista panorámica del Pozo T_843, el cual fue ubicado sobre un terreno no habilitado (mayormente plano) y sin acceso vehicular directo.

Se trata de un pozo inactivo, el cual fue ubicado sobre un terreno no habilitado y sin acceso vehicular directo, haciendo uso de un equipo detector de metales; asimismo, presenta casing de 9½ pulgadas de diámetro con signos de avanzada corrosión y no cuenta con ningún elemento de cierre, por lo que se considera abierto al ambiente. Asimismo, se percibe fluido en el interior del pozo; sin embargo, no se observa afloramiento de fluidos a nivel superficial ni olores característicos a hidrocarburos.

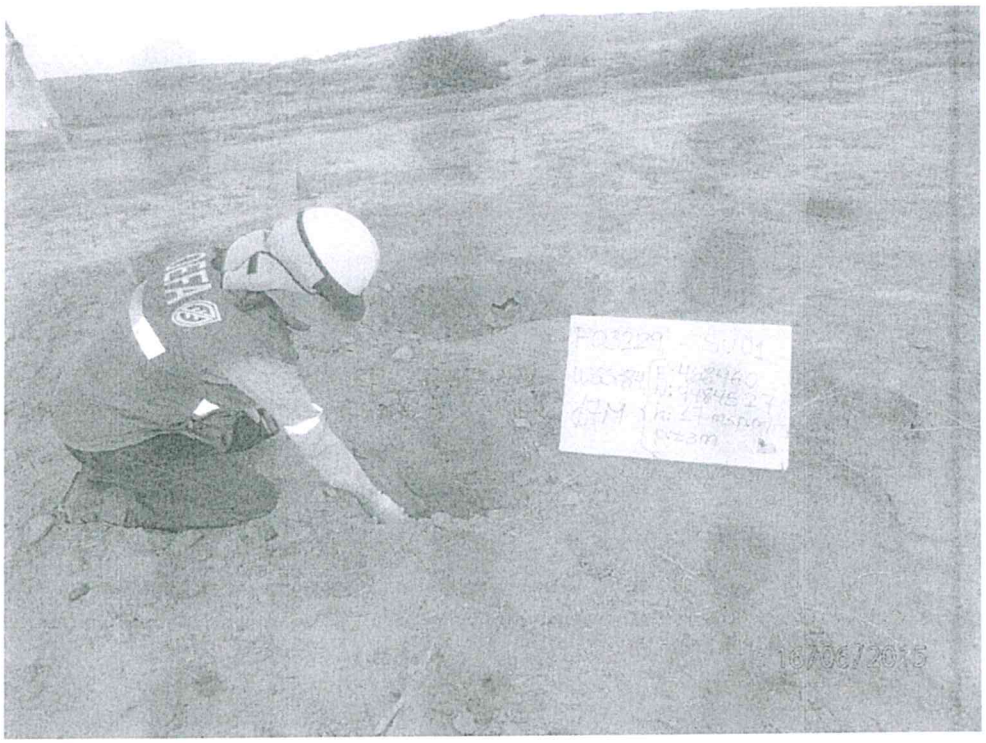
Fotografía N° 1. Toma de muestra de suelo en el punto F03229-SU01, ubicado a 1 m aproximadamente del Pozo T_843.

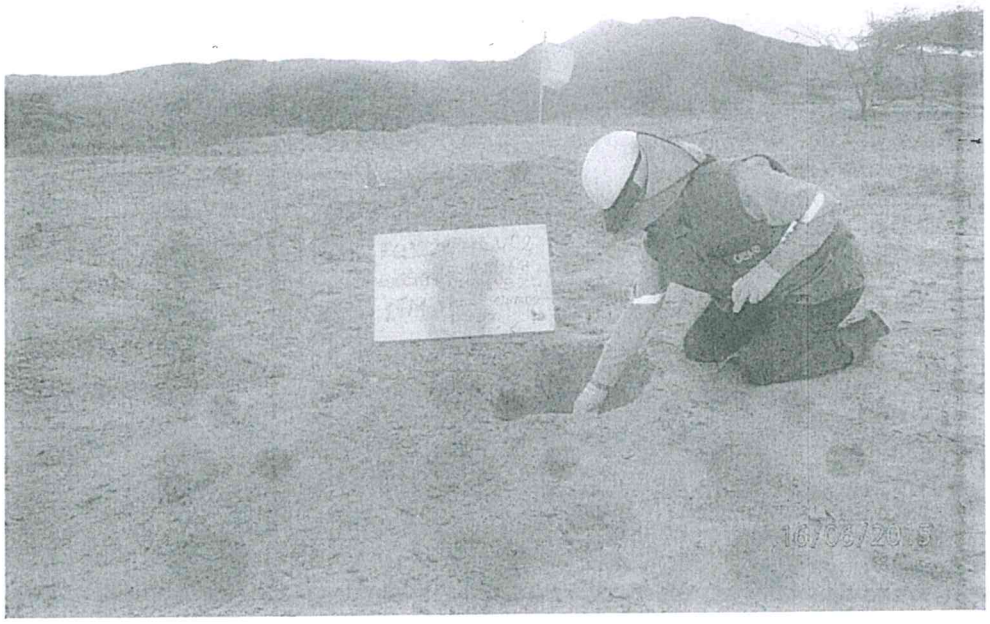
Fotografía N° 2. Toma de muestra de suelo en el punto F03229-SU02, ubicado a 9 m aproximadamente del Pozo T_843.

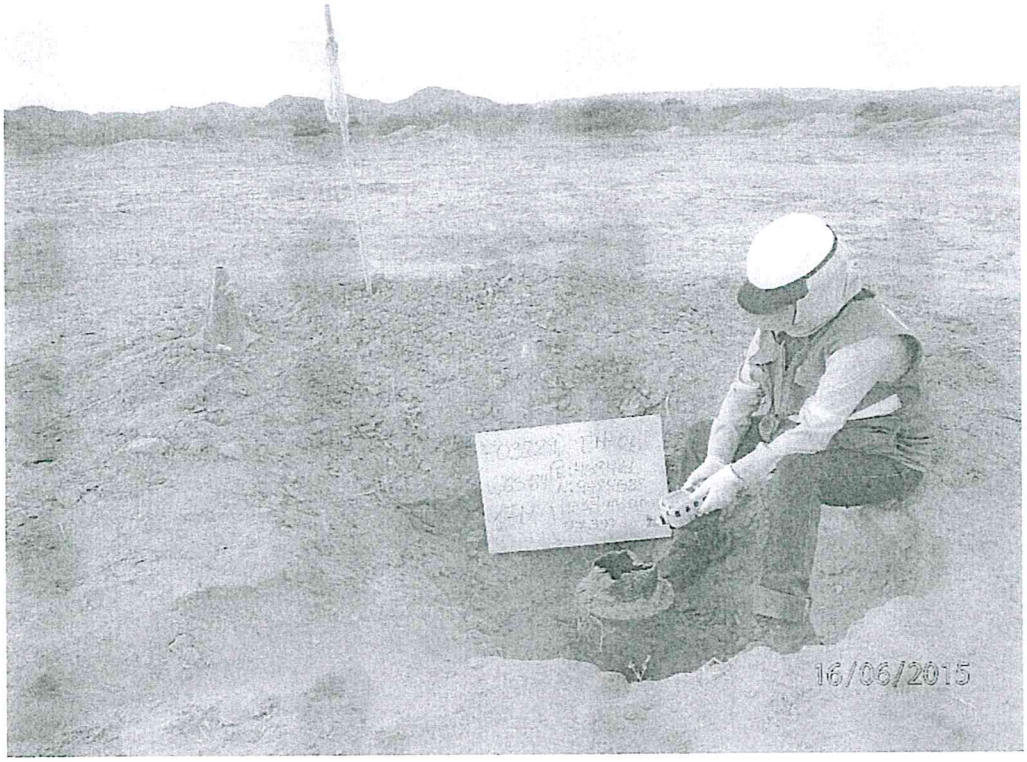
Fotografía N° 1. Medición en el punto F03229-EM01, ubicado en boca del Pozo T_843.

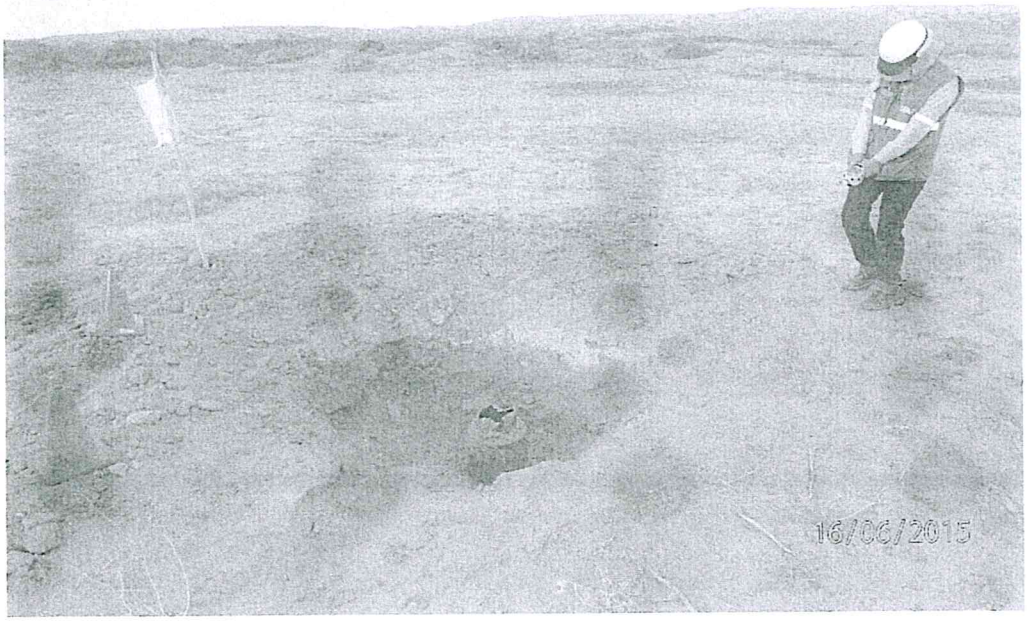
Fotografía N° 2. Mediciones en F03229-VA01, recorrido en el área circundante alrededor del Pozo T_843.
