INFORME N° 1392 - 2015-OEFA/DE-SDCA-CIPASH

Asunto : Identificación de pasivo ambiental del subsector hidrocarburos con código de Ficha OEFA F02904, ubicado en el Lote III, en el distrito de La Brea de la provincia de Talara del departamento de Piura

Tipo de informe : Informe de Identificación de Pasivo Ambiental del Subsector Hidrocarburos

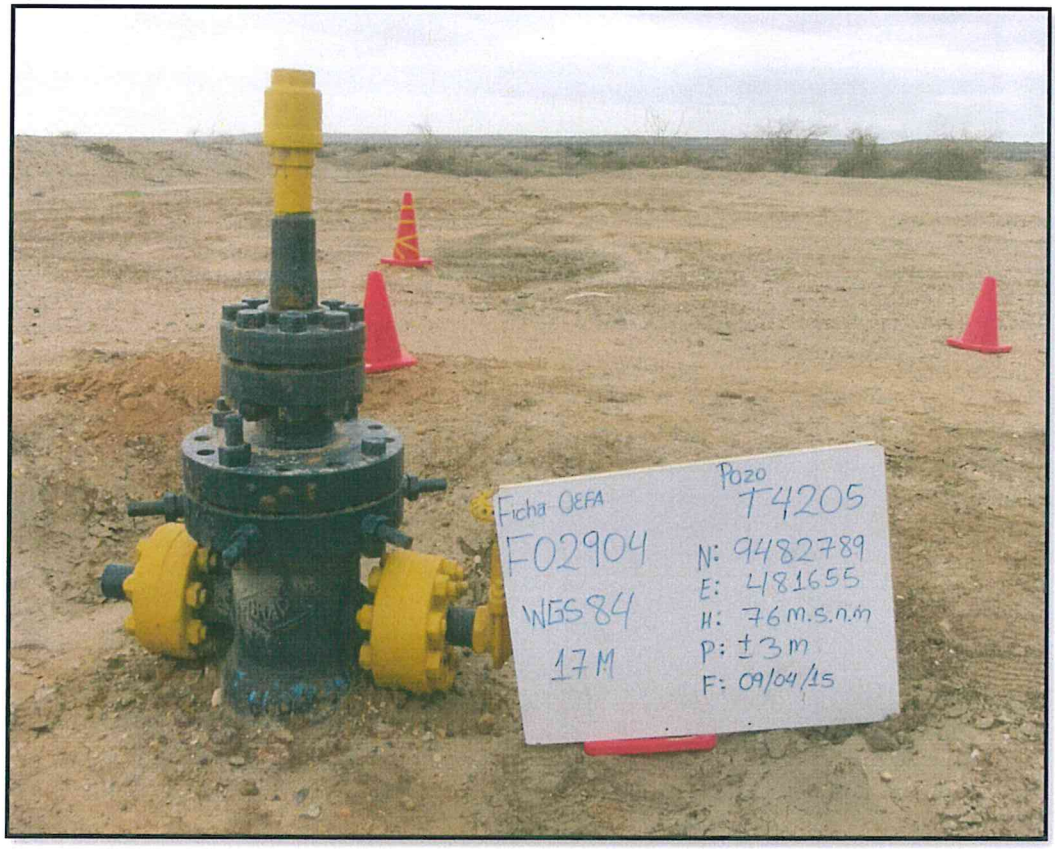
14. Cabe señalar que, de lo observado en la evaluación *in situ* (ver fotografías 1 y 2) el pozo se encontró inactivo; asimismo, de la revisión documentaria se puede afirmar que no se encuentra dentro de la lista de pozos activos o en producción proporcionada por PERUPETRO mediante Oficio N° GGRL-EXPL-GFBD-091-2014.

16. En ese sentido, de la revisión documentaria y evaluación *in situ* se tiene que el pozo se encuentra mal abandonado, toda vez que no se encontraría herméticamente cerrado ni en condiciones seguras para el abandono, conforme se establece en el Artículo 2° del Decreto Supremo N° 032-2004-EM – Reglamento de las Actividades de Exploración y Explotación de Hidrocarburos[6].

30. La presencia del cabezal expuesto sin ningún recubrimiento o señalización representa un peligro potencial para la salud de la población; asimismo, las emisiones gaseosas fugitivas provenientes del pozo, podrían causar afectación en la salud de la población en caso de ser inhalados en forma continua y prolongada.

Fotografía N° 1. Cabezal de pozo con código PERUPETRO T4205 compuesta por bridas y válvulas, a una altura de 0,7 m desde la superficie del suelo.

Fotografía N° 2. Vista panorámica del pozo con código PERUPETRO T4205 y su área circundante.

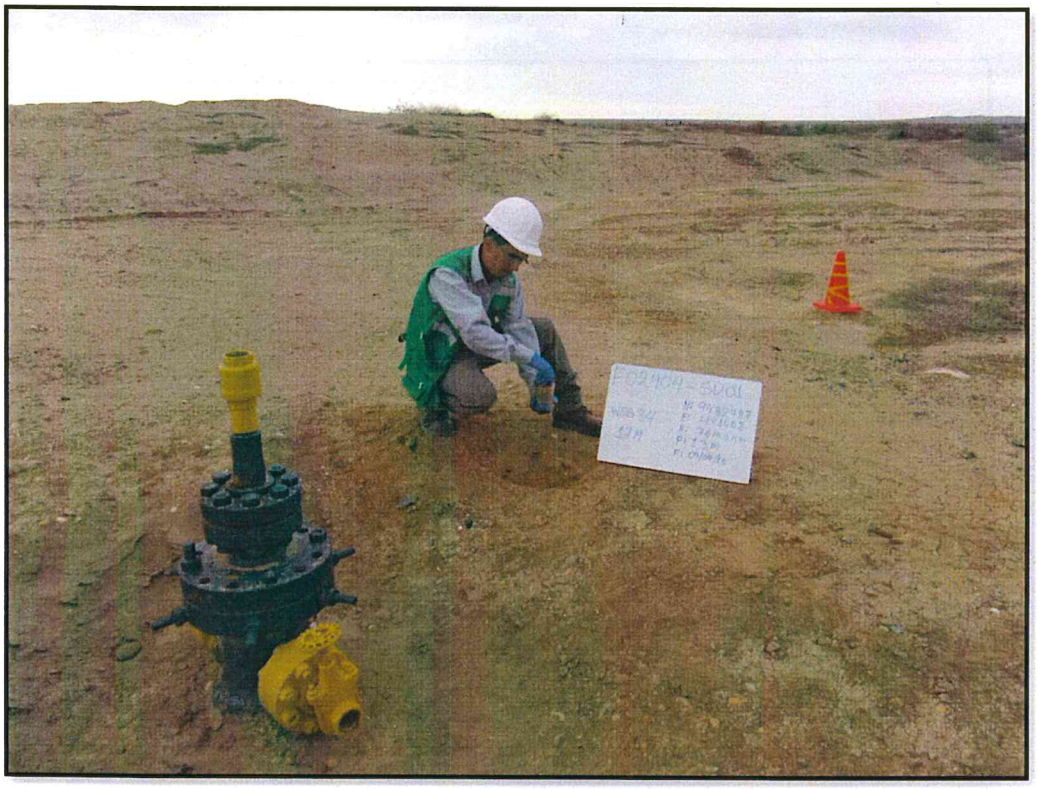
20. Los resultados obtenidos del análisis en laboratorio evidencian la presencia de hidrocarburos en el suelo, correspondiente a las Fracciones de hidrocarburos F2 y Fracción de hidrocarburos F3 para las muestras F02904-SU01 y F02904-SU02; sin embargo, sus concentraciones no superan el ECA[7] para suelo de uso agrícola.

Fotografía N° 3. Toma de muestra de suelo en el punto F02904 - SU01 ubicado a 1,5 m al norte del pozo con código PERUPETRO T4205.

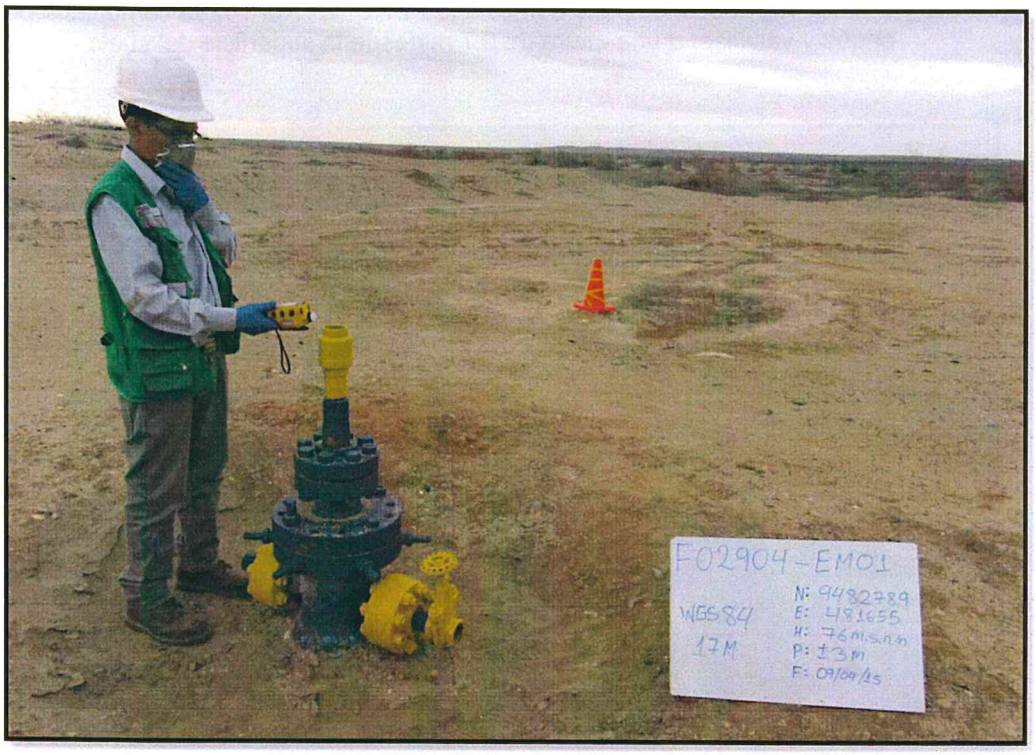
26. Los resultados obtenidos en boca de pozo (F02904-EM01) muestran una mínima presencia de COVs (2 mg/m^3) y no se cuantificaron valores para el Límite Inferior de Explosividad (LEL), evidenciando que hay presencia de emisiones gaseosas fugitivas provenientes del pozo que están compuestas por una mezcla de gases que no poseen características inflamables. No se detectó presencia de H_2S y los niveles de oxígeno fueron los normales (20,9 %).

Fotografía N° 4. Medición de emisiones gaseosas fugitivas en boca de pozo con código PERUPETRO T4205.

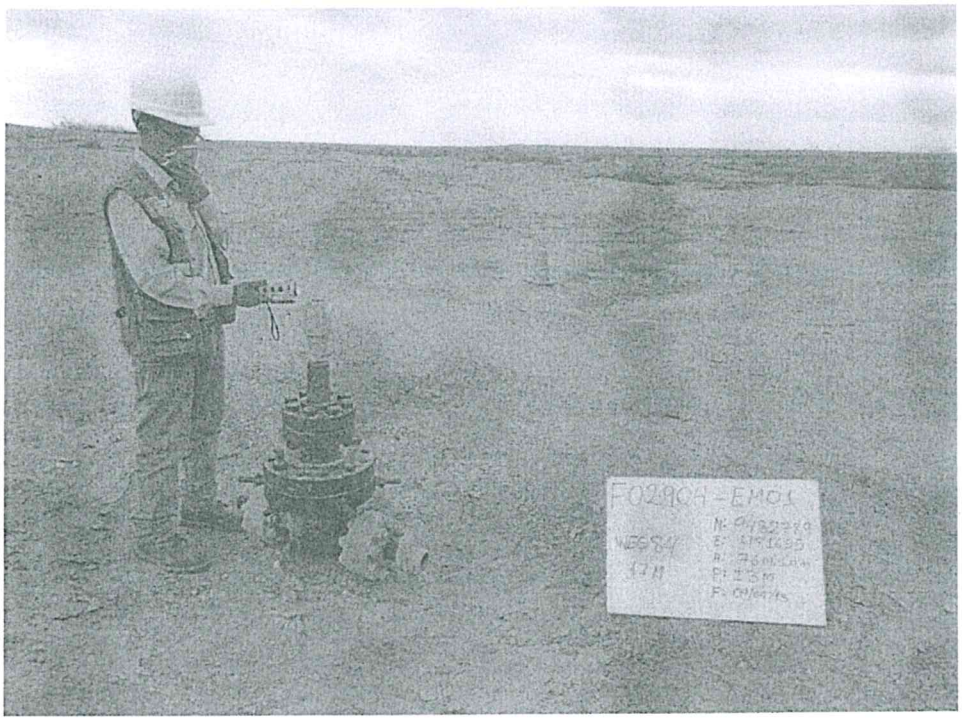
Fotografía N° 1. Medición en el punto F02904-EM01, ubicado en boca del Pozo T4205.

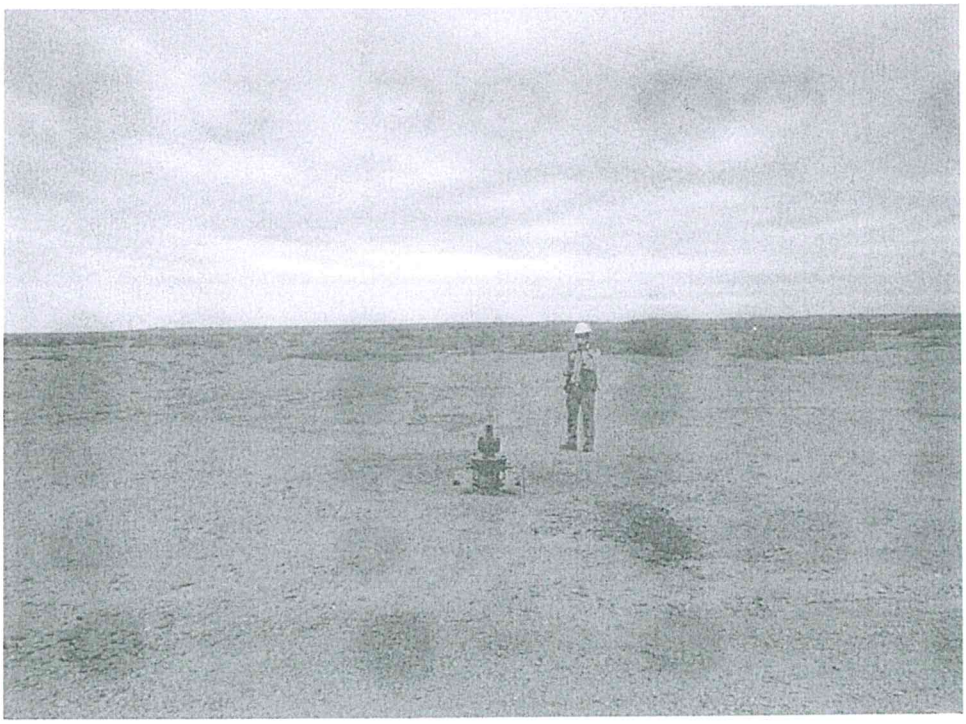
27. Los resultados obtenidos en los alrededores a la ubicación del pozo (F02904-VA01) muestran que no se detectó presencia de COVs, ni H_2S; asimismo, no se cuantificaron valores para el Límite Inferior de Explosividad (LEL) y los niveles de oxígeno en esta área fueron los normales (20,9%), por lo que tampoco existe el peligro de inflamabilidad.

Fotografía N° 2. Mediciones en F02904-VA01, recorrido en el área circundante alrededor del Pozo T4205.
