INFORME N° 541 - 2014-OEFA/DE-SDCA-CIPASH

ASUNTO : Identificación de pasivo ambiental del subsector hidrocarburos con código de Ficha OEFA F01372, ubicado en el Lote VII/VI (Ex Lote VII), en el distrito de La Brea de la provincia Talara del departamento de Piura.

FECHA : San Isidro, 31 DIC. 2014

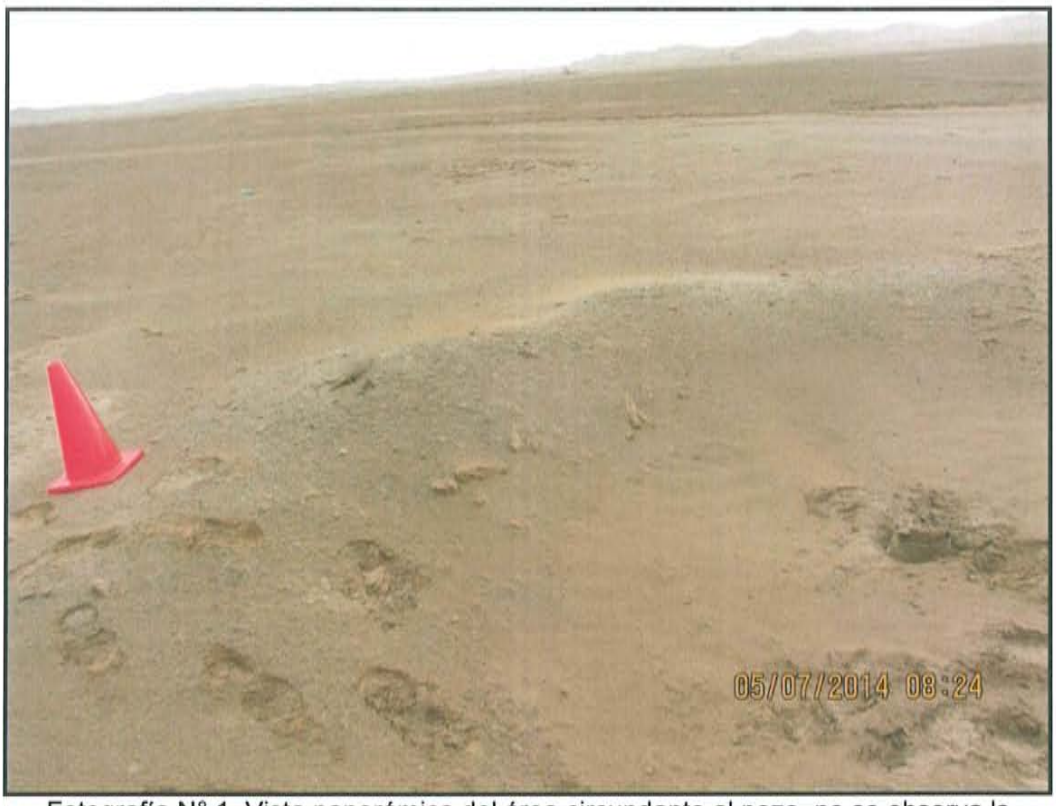
14. En la visita realizada por el OEFA el 05 de julio del 2 014, se visualizó pozo inactivo, ubicado sobre un terreno no habilitado, el cual no posee acceso vehicular directo. No presenta cabezal, solo se evidencia el casing de 5 plg que sobresale aproximadamente 0,1 m sobre el nivel del suelo, que se encuentra relleno de tierra. El pozo no posee válvulas ni otros elementos de cierre que aseguren su hermetismo, por lo que se

encuentra abierto al ambiente. Se aprecia suelo con presencia de hidrocarburos a nivel superficial en el área circundante al pozo, no se percibieron olores característicos a hidrocarburos asociados a la presencia de emisiones gaseosas provenientes del pozo ni afloramiento superficial de fluídos (ver Anexos 1 y 2).

Fotografía N° 1. Vista panorámica del área circundante al pozo, no se observa la presencia de población ni de vegetación cercana.

Fotografía N° 2. Pozo con código PERUPETRO T1191; con casing de 0,1 m de altura desde la superficie del suelo.

Fotografía N° 3. La muestra de suelo F01372-SU01 fue tomada a 1,2 m de distancia del casing del Pozo T1191.

Fotografía N° 4. La muestra de suelo F01372-SU02 fue tomada a 1,5 m de distancia del casing del Pozo T1191.
