INFORME N° 697 - 2014-OEFA/DE-SDCA-CIPASH

ASUNTO : Identificación de pasivo ambiental del subsector hidrocarburos con código de Ficha OEFA F02082, ubicado en el Lote VII/VI (ex Lote VII), en el distrito de La Brea de la provincia Talara del departamento de Piura.

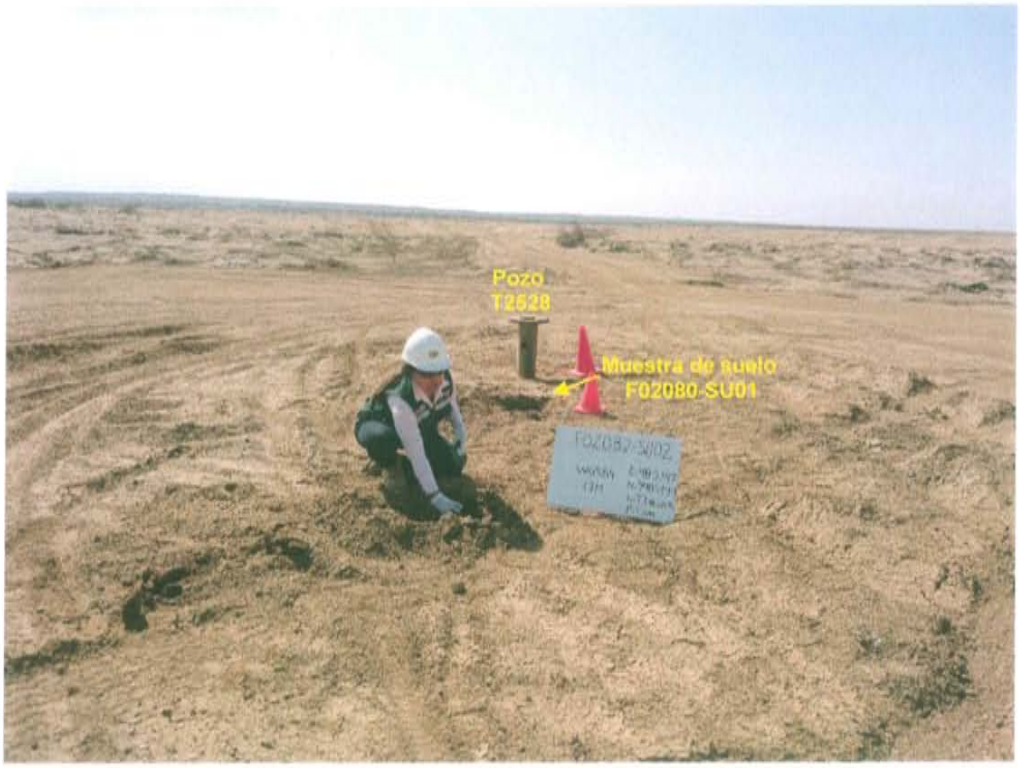
Fotografía N° 3. Toma de muestra de suelo en el punto F02082-SU01, ubicado a 2 m aproximadamente del Pozo T2528.
