INFORME N° 508 - 2015-OEFA/DE-SDCA-CIPASH

ASUNTO : Identificación de pasivo ambiental del subsector hidrocarburos con código de Ficha OEFA F01075, ubicado en el Lote VII/VI (ex Lote VI), en el distrito de Lobitos de la provincia Talara del departamento de Piura.

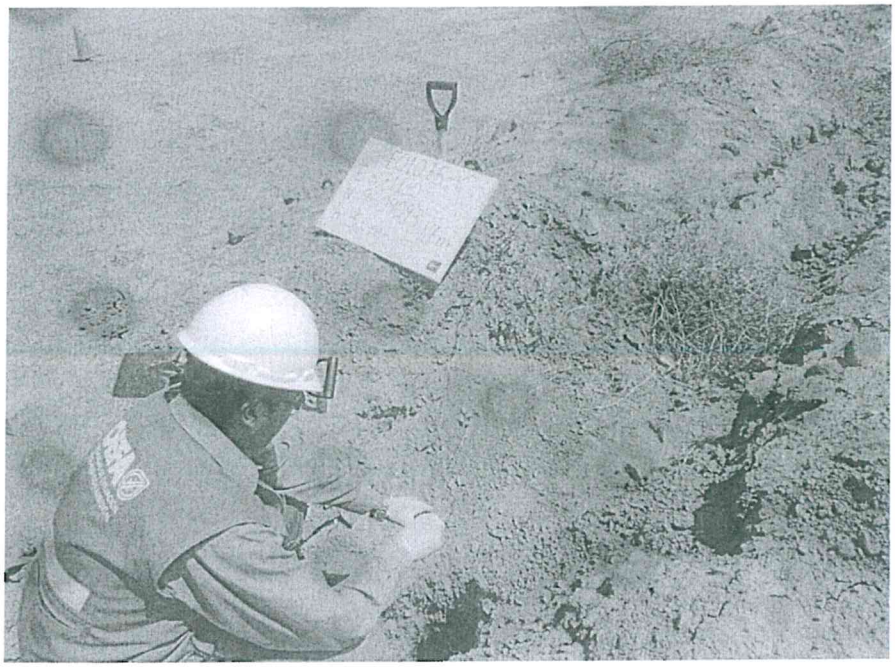
Fotografía N° 1. Toma de muestra de suelo en el punto F01075-5, ubicado a 4,6 m de distancia del casing del Pozo L9188.
