INFORME N° 0387 - 2015-OEFA/DE-SDCA-CIPASH

ASUNTO : Identificación de pasivo ambiental del subsector hidrocarburos con código de Ficha OEFA F02247, ubicado en el Lote X, en el distrito de El Alto de la provincia de Talara del departamento de Piura.

III. IDENTIFICACIÓN DE PASIVO AMBIENTAL DEL SUBSECTOR HIDROCARBUROS CON CÓDIGO DE FICHA OEFA F02247

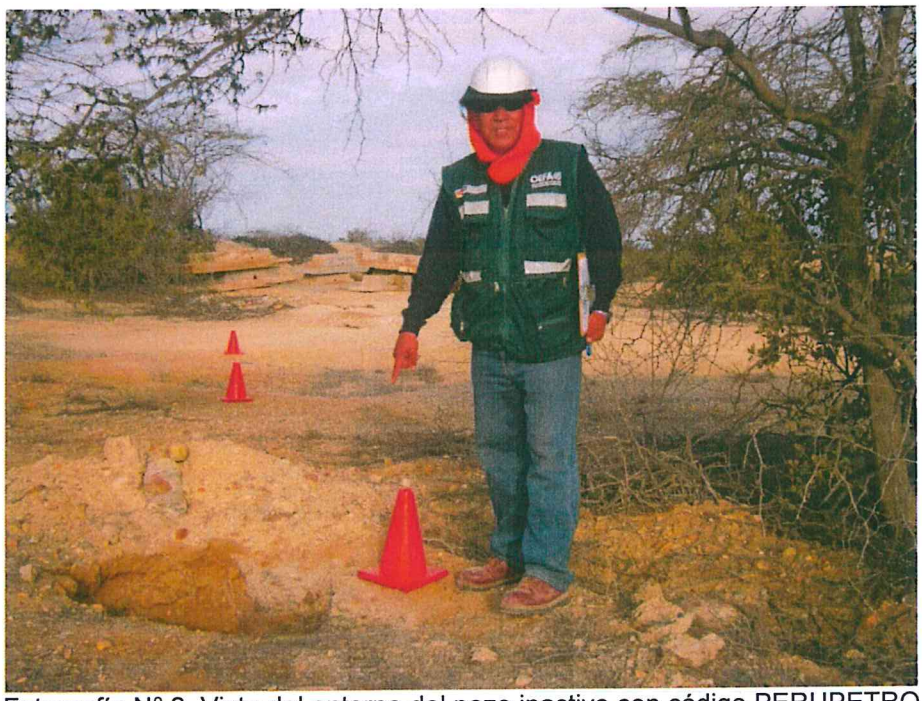
17. En ese sentido, de la revisión de los antecedentes y las observaciones en campo se tiene que el pozo se encuentra mal abandonado, toda vez que no cumple con las condiciones de abandono establecidas en el Decreto Supremo N° 032-2004-EM–Reglamento de las Actividades de Exploración y Explotación de Hidrocarburos, como no contar con un último tapón de cemento desde los doscientos (200) metros de profundidad hasta la superficie, conforme se establece en el Artículo 200° del Decreto Supremo en mención[6]. Asimismo, el pozo debería contar con una varilla de acero de dos (02) metros de altura con el número del pozo soldado a la plancha que tapa el pozo, tal como se establece en el Artículo 203° del Decreto Supremo N° 032-2004-EM[7]. Además de presentar suelo contaminado con hidrocarburos en el área circundante al pozo.

Fotografía N° 1. Pozo con código PERUPETRO A1621 ubicado en el interior de un hoyo deteriorado con casing corroído y fragmentado.

Durante la evaluación realizado en campo, se observó un pozo inactivo expuesto al ambiente y sin elementos que garanticen su hermetismo. Ubicado en un terreno no habilitado con acceso vehicular hasta el pozo. Se observó el casing (tubería de revestimiento) parcialmente enterrado observandose pequeños fragmentos del casing que se desprenden en el interior del hoyo cubierto por arena con signos visibles de corrosión. No se percibe olores característicos a hidrocarburos ni afloramiento de fluidos, se evidencia la presencia de bloques de concreto compactados con suelos arenosos de diferentes dimensiones en el área circundante al pozo.

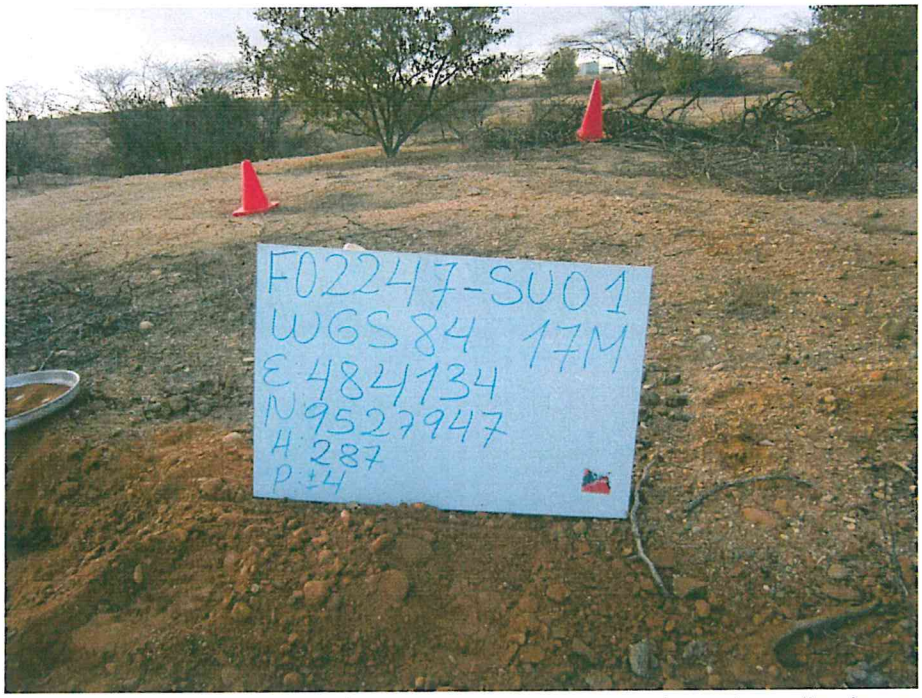
Fotografía N° 2. Vista del entorno del pozo inactivo con código PERUPETRO A1621 con presencia de vegetación natural y relive plano-ondulado del suelo.
