INFORME N° 896 - 2015-OEFA/DE-SDCA-CIPASH

ASUNTO : Identificación de pasivo ambiental del subsector hidrocarburos con código de Ficha OEFA F01085, ubicado en el Lote VII/VI (ex Lote VI), en el distrito de Lobitos de la provincia Talara del departamento de Piura.

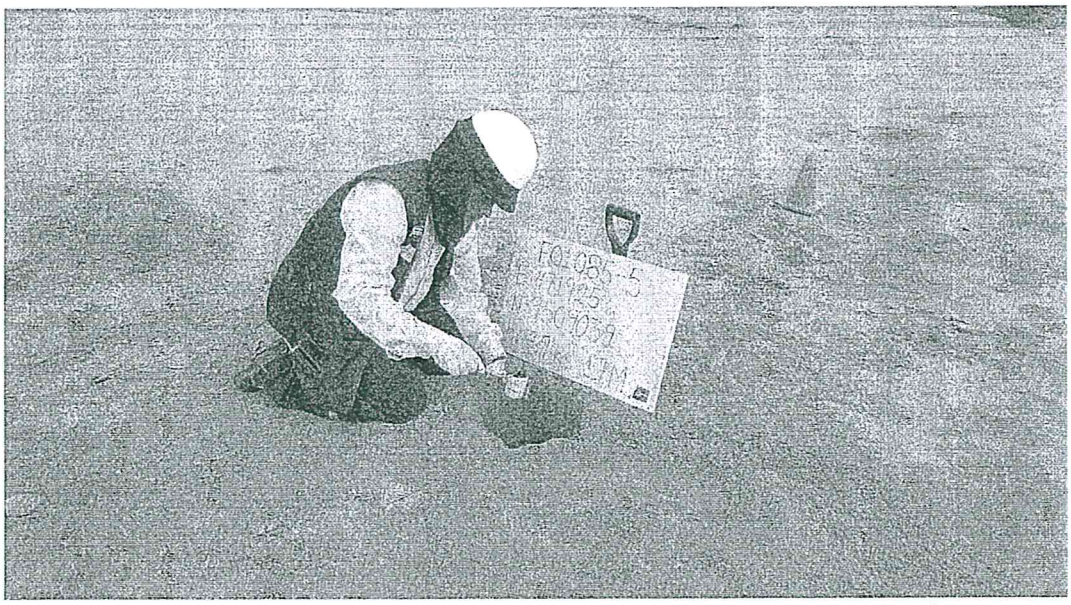
Fotografía N° 1. Toma de muestra de suelo en el punto F01085-5, aproximadamente a 5,0 m al Sur del Pozo L1841 y a una profundidad de 0,40 m a 0,50 m de la superficie.

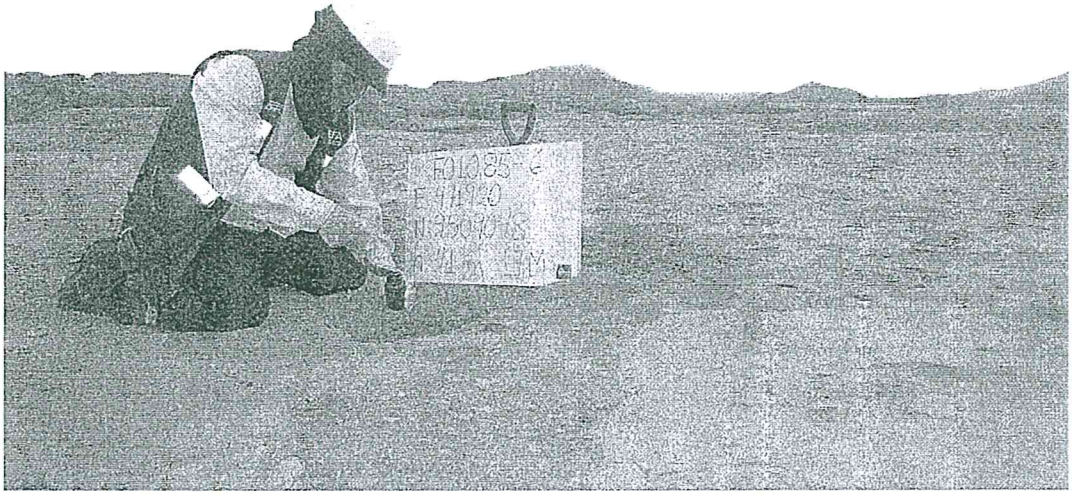
Fotografía N° 2. Toma de muestra de suelo en el punto F01085-6, aproximadamente a 10,0 m al Oeste del Pozo L1841 y a una profundidad de 0,35 m a 0,40 m de la superficie.

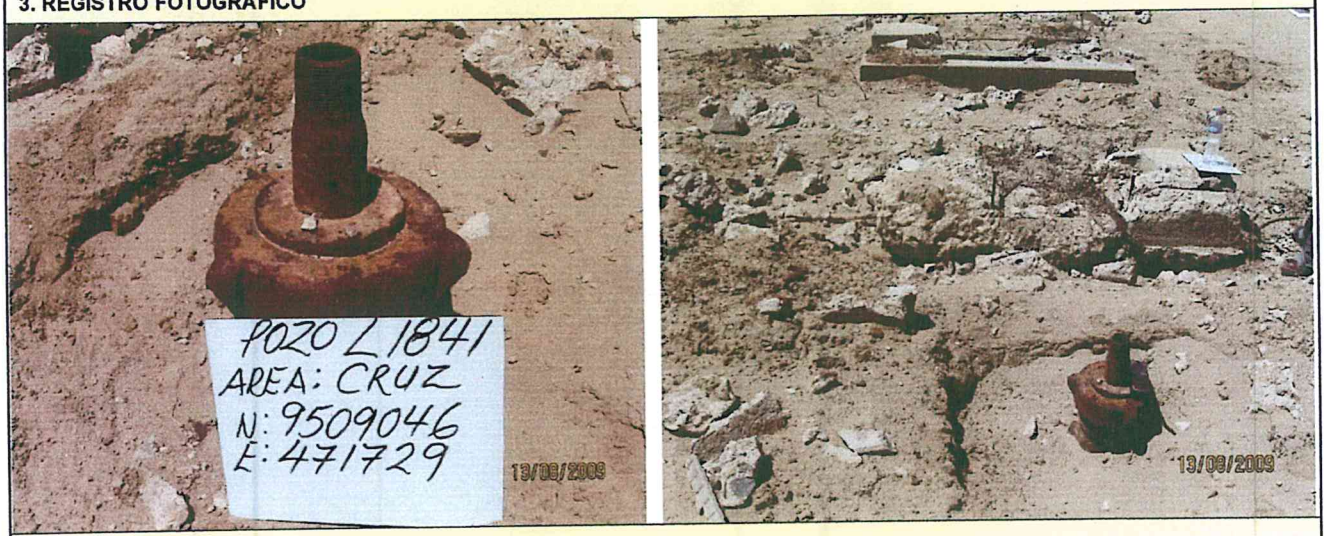
3. REGISTRO FOTOGRÁFICO

Este pozo presenta la tubería con la brida abierta y expuesta al medio ambiente; hay presencia de bloques de concreto abandonados y suelo contaminado con hidrocarburo. El área de influencia corresponde a la plataforma del pozo L1841, 100 m^2 de su entorno y las vías de acceso; pozo ubicado dentro de un bosque seco que tiene como especies vegetales predominantes al algarrobo (*Prosopis sp*), bichayo (*Capparis crotonoides*) y espino (*Acacia sp*).
