INFORME N° 1346 - 2015-OEFA/DE-SDCA-CIPASH

Asunto : Identificación de pasivo ambiental del subsector hidrocarburos con código de Ficha OEFA F00672, ubicado en el Lote XX (ex Lote XIV), en el distrito de Canoas de Punta Sal de la provincia Contralmirante Villar del departamento de Tumbes.

Tipo de informe : Informe de Identificación de Pasivo Ambiental del Subsector Hidrocarburos.

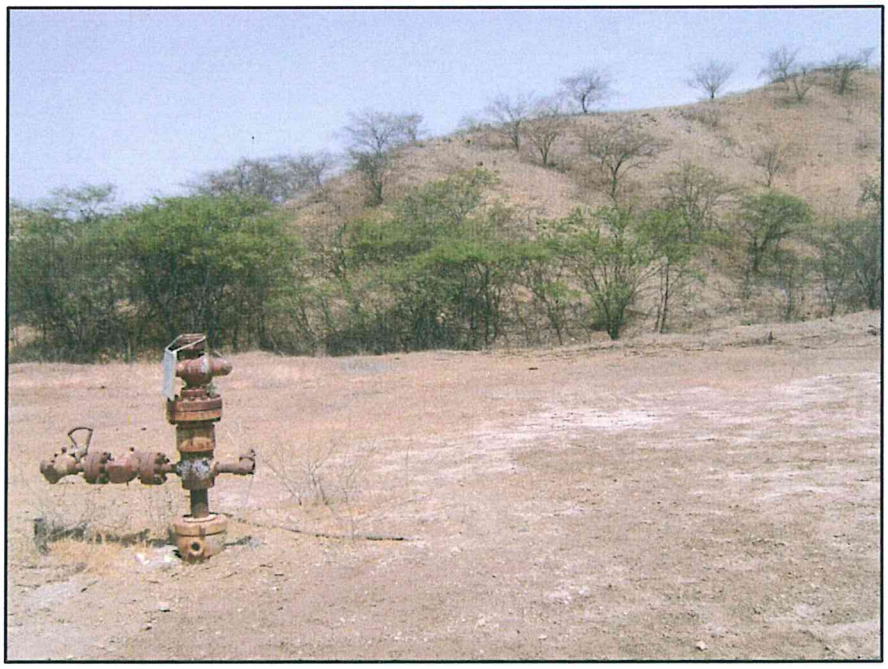
14. Durante la evaluación *in situ* realizada por el OEFA el 18 de octubre de 2013, se observó el pozo inactivo y abandonado, no contaba con terraplen habilitado ni acceso carretero que llegue al pozo, a su vez se observó el *casing* y cabezal con válvulas que sobresalían 1,5 m sobre el nivel de superficie del suelo encontrándose en condiciones inseguras. No se observó afloramiento de líquidos ni derrames recientes alrededor del pozo, tampoco se percibieron olores característicos a hidrocarburos (ver anexos 1 y 2), respecto al estado de abandono, las características y a las condiciones en la que se encuentra el pozo no se garantiza su hermetismo.

15. De tratarse de un pozo ATA como señala en la ficha de OSINERGMIN, el pozo EC105 se encuentra mal abandonado, debido a la exposición del *casing* con el cabezal completo, por lo que no cumple con las condiciones de abandono establecidas en el Artículo 2° del Decreto Supremo N° 032-2004-EM - Reglamento de las Actividades de Exploración y Explotación de Hidrocarburos.

17. En ese sentido, de la revisión documentaria y de la evaluación *in situ* se tiene que el pozo se encuentra mal abandonado, toda vez que no se encontraría en condiciones seguras para el abandono así como lo establece el Artículo 2° del Decreto Supremo N° 032-2004-EM, asimismo, no cuenta con un último tapón de cemento desde los doscientos (200) metros de profundidad hasta la superficie, por lo que no se considera que se encuentre herméticamente cerrado, ni contar con la varilla de 2 metros de altura desde la superficie con el número del pozo, conforme se establece el Artículo 200° y el Artículo 203° respectivamente del reglamento mencionado.

Fotografía N° 1. Pozo abandonado donde se muestra el cabezal completo con válvulas y bridas.

Fotografía N° 2. Vista panorámica del pozo

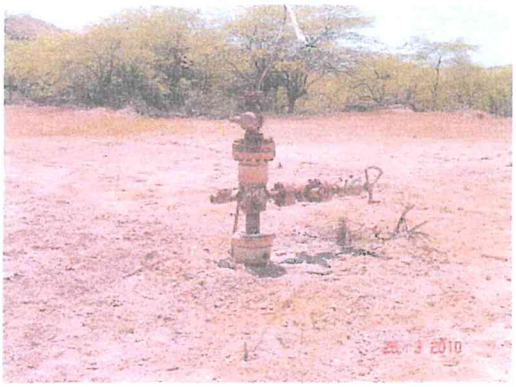
3. REGISTRO FOTOGRÁFICO

De acuerdo a información proporcionada por la empresa Petrolera Monterrico S.A., el pozo esta en condición ATA desde 16 - Mayo - 1970.
