INFORME N° 0586 - 2015-OEFA/DE-SDCA-CIPASH

ASUNTO : Identificación de pasivo ambiental del subsector hidrocarburos con código de Ficha OEFA F02605, ubicado en el Lote VII/VI (ex Lote VII), en el distrito de La Brea, de la provincia Talara del departamento de Piura.

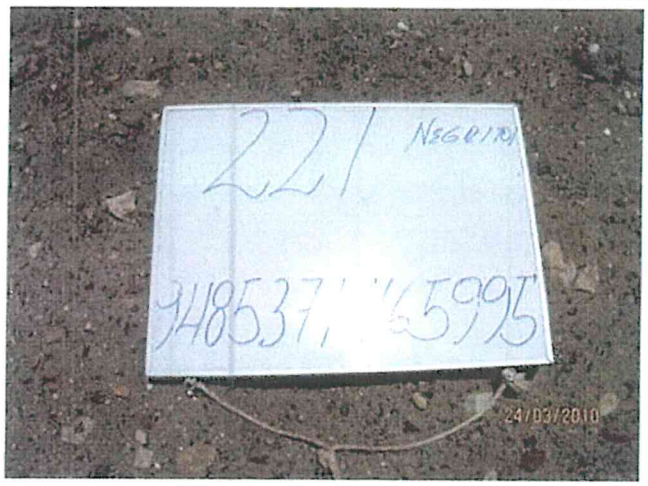
3. REGISTRO FOTOGRÁFICO

Pozo indiviso en superficie. Actualmente se encuentra en una plataforma cubierta de desmonte en cercanías al mar. Fue tipificado por Perúpetro el 2002 como un pozo APA.
