INFORME N° 1276 - 2015-OEFA/DE-SDCA-CIPASH

Asunto : Identificación de pasivo ambiental del subsector hidrocarburos con código de Ficha OEFA F02910, ubicado en el Lote III, en el distrito de Vichayal, de la provincia de Paita del departamento de Piura.

Tipo de Informe : Informe de Pasivo Ambiental.

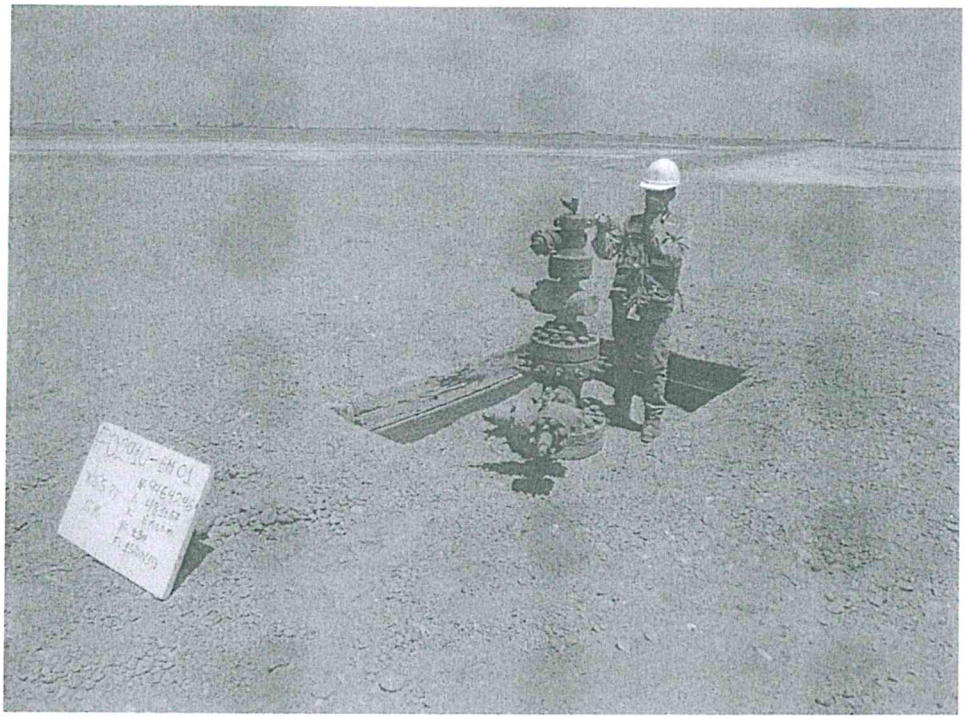
27. Los resultados obtenidos en boca de pozo (F02910-EM01) muestran la presencia de COVs; sin embargo no se cuantifican valores de Límite Inferior de Explosividad (LEL), ni concentraciones de H_2S.

Fotografía N° 1. Medición en el punto F02910-EM01, ubicado en boca del Pozo T4430.

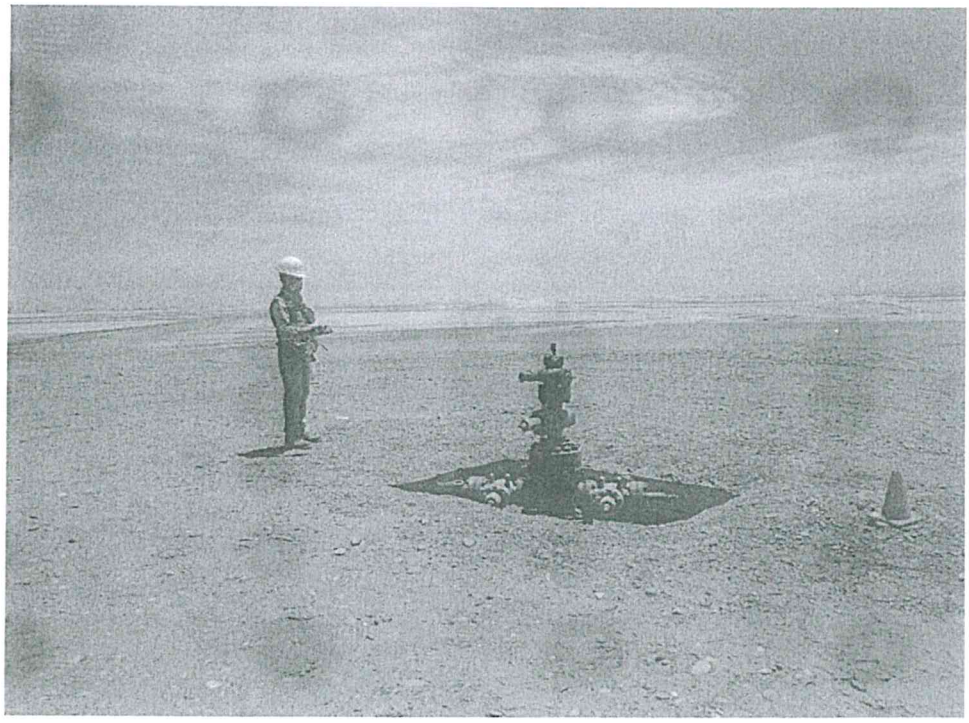
28. Los resultados obtenidos en los alrededores a la ubicación del pozo (F02910-VA01) no muestran concentraciones de COVs, ni concentraciones de H_2S; finalmente no se cuantificaron valores para el Límite Inferior de Explosividad (LEL) y los niveles de oxígeno en esta área fueron los normales (20,9%), por lo que no existe peligro de inflamabilidad.

Fotografía N° 2. Mediciones en F02910-VA01, recorrido en el área circundante alrededor del Pozo T4430.
