INFORME N° 838 - 2015-OEFA/DE-SDCA-CIPASH

ASUNTO : Identificación de pasivo ambiental del subsector hidrocarburos con código de Ficha OEFA F01084, ubicado en el Lote VII/VI (ex Lote VI), en el distrito de Lobitos de la provincia Talara del departamento de Piura.

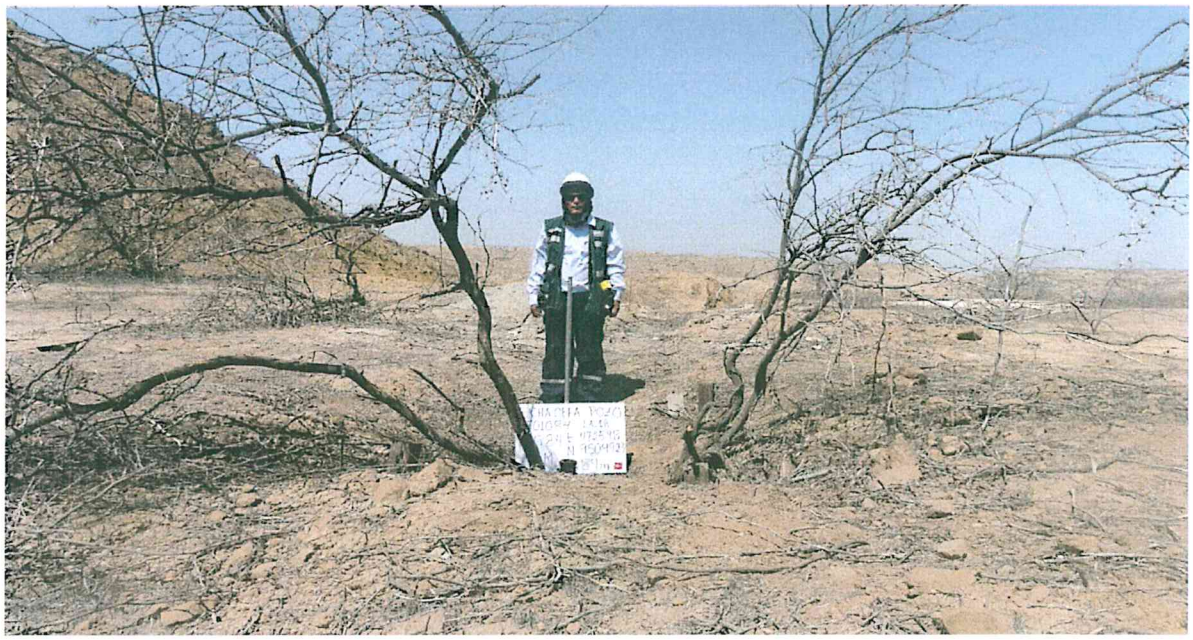
profundidad. Superficialmente se observó el cabezal del pozo que sobresale en 0,13 m desde el interior de un hoyo, así mismo no se observó dispositivo de cierre por lo que se consideró un pozo abierto y expuesto a la intemperie. En el área circundante al pozo no se observó suelo con presencia de hidrocarburos, no se visualizó afloramiento superficial de líquidos, ni se percibieron olores característicos a hidrocarburos provenientes del pozo.

(i) El pozo identificado con código PERUPETRO LA_18, califica como un pozo mal abandonado toda vez que no cuenta con un último tapón de cemento desde los doscientos (200) metros de profundidad hasta la superficie, ni con una varilla de

Fotografía N° 1. Pozo ubicado LA_18, con cabezal que sobresale 0,13 m desde el interior de un hoyo. El cabezal no presenta dispositivos de cierre.
