INFORME N° 1332 - 2015-OEFA/DE-SDCA-CIPASH

Asunto : Identificación de pasivo ambiental del subsector hidrocarburos con código de Ficha OEFA F03166, ubicado en el Lote VII/VI (ex Lote VI), en el distrito de Pariñas de la provincia Talara del departamento de Piura.

Tipo de informe : Informe de Identificación de Pasivo Ambiental del Subsector Hidrocarburos

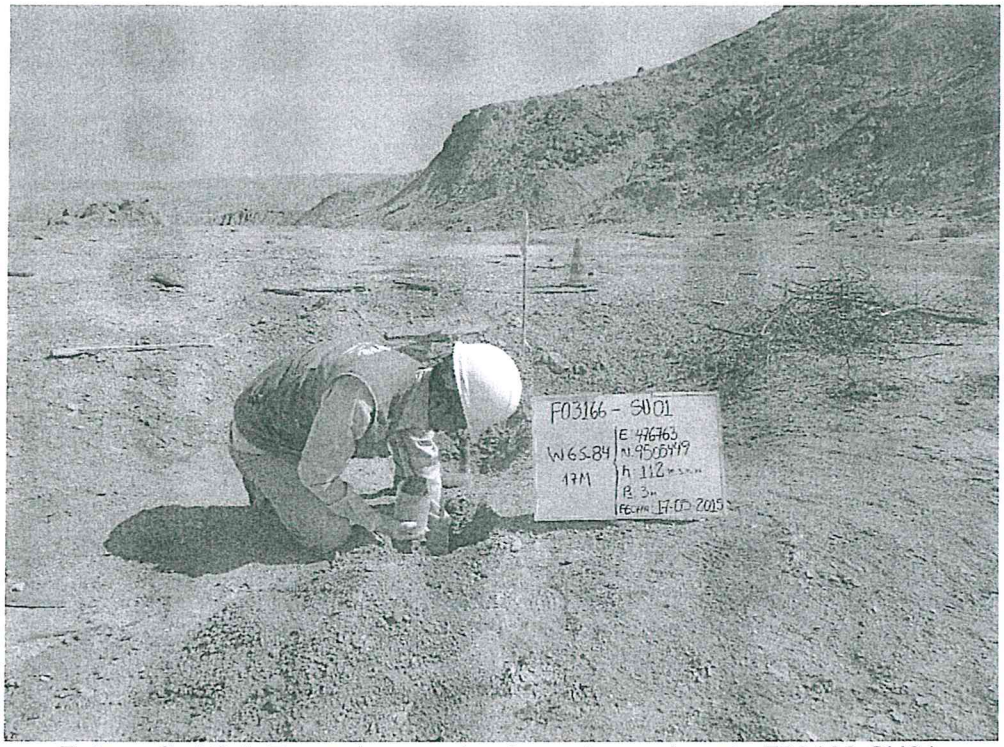
Fotografía N° 1. Toma de muestra de suelo en el punto F03166-SU01, ubicado a 1,8 m en dirección Este del Pozo T4118.

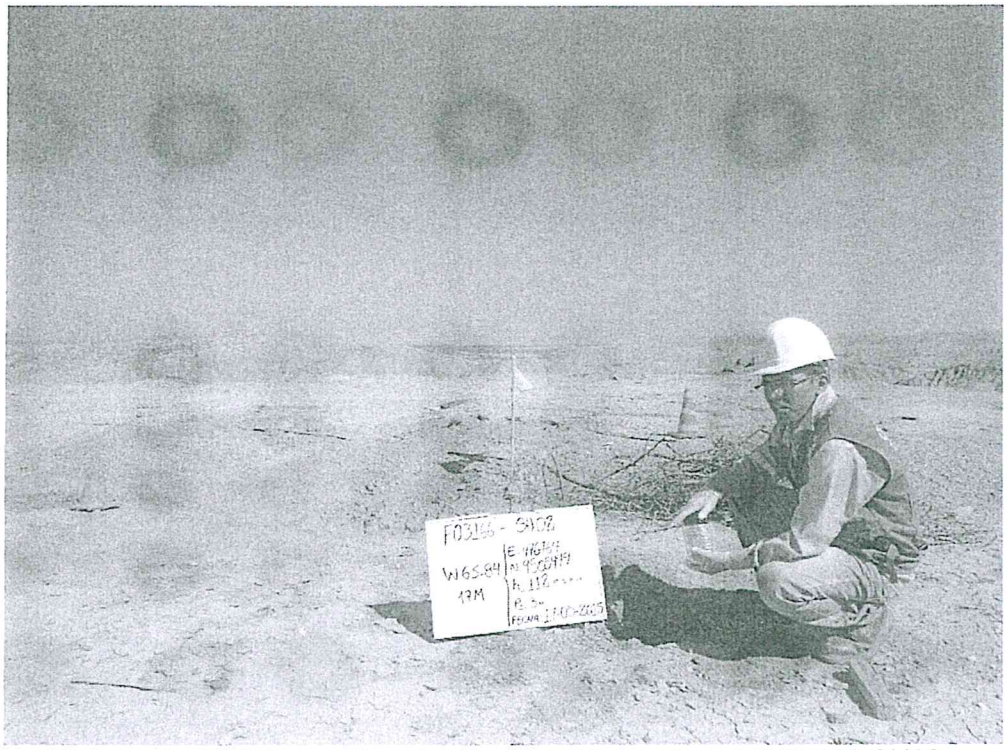
Fotografía N° 2. Toma de muestra de suelo en el punto F03166-SU02, ubicado a 3,8 m en dirección Sur del Pozo T4118.

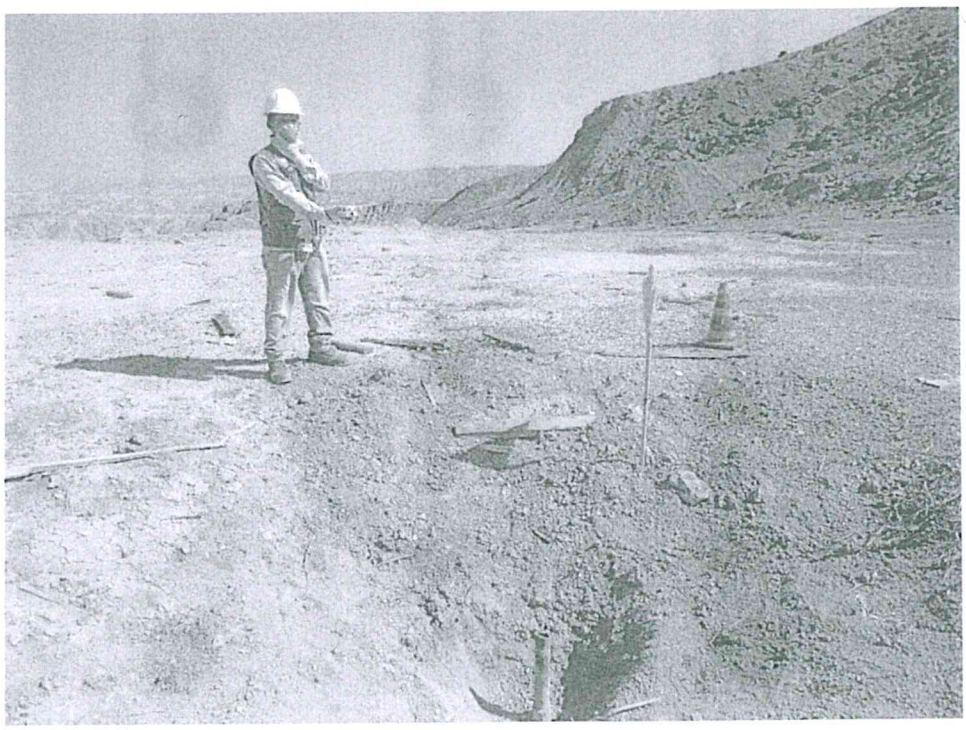
Fotografía N° 1. Medición en el punto F03166-EM01, ubicado en boca del Pozo T4118.

Fotografía N° 2. Mediciones en F03166-VA01, recorrido en el área circundante alrededor del Pozo T4118.
