INFORME N° 1313 - 2015-OEFA/DE-SDCA-CIPASH

Asunto : Identificación de pasivo ambiental del subsector hidrocarburos con código de Ficha OEFA F03053, ubicado en el Lote VII/VI (ex Lote VI), en el distrito de Pariñas de la provincia Talara del departamento de Piura.

Tipo de informe : Informe de Pasivo Ambiental

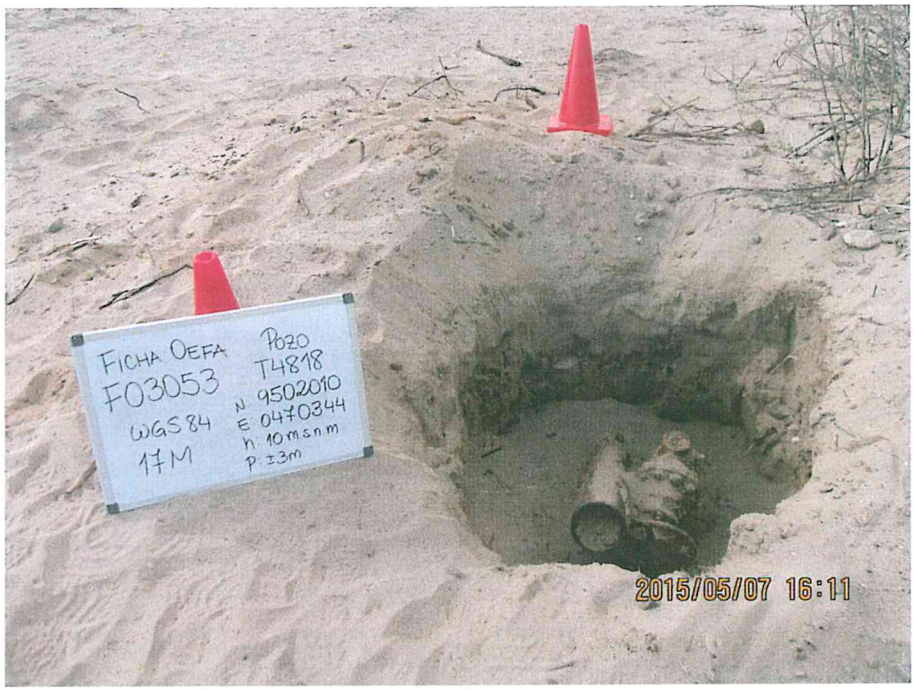
Fotografía N° 1. Vista del Pozo T4818, presenta una estructura la cual formaría parte de un sistema de inyección de agua.

La estructura del pozo se encontró enterrado luego de una excavación de aproximadamente 0,7 m de profundidad, encontrándose una estructura metálica que consta de una tubería inclinada de aproximadamente 6,2 pulgadas de diámetro con un sistema de válvulas y bridas en estado corroído. No se percibe emisiones gaseosas ni se observa afloramiento ni suelo con presencia de hidrocarburos.
