INFORME N° 117 - 2015-OEFA/DE-SDCA-CIPASH

ASUNTO : Identificación de pasivo ambiental del subsector hidrocarburos con código de Ficha OEFA F00877, ubicado en el Lote I, en el distrito de La Brea Negritos de la provincia Talara del departamento de Piura.

III. IDENTIFICACIÓN DE PASIVO AMBIENTAL DEL SUBSECTOR HIDROCARBUROS CON CÓDIGO DE FICHA OEFA F00877

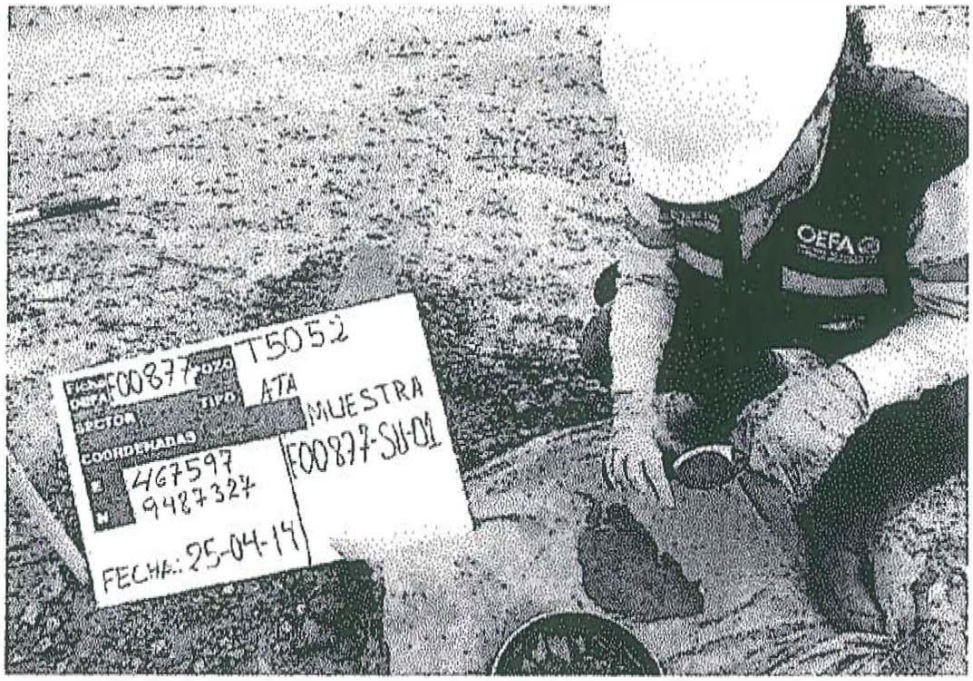
20. Los resultados obtenidos del análisis en el laboratorio, evidencian la presencia de suelo contaminado con hidrocarburos, dado que las concentraciones correspondientes a la Fracción de hidrocarburos F3 de la muestra F00877-SU01, supera el ECA para suelo de uso agrícola.

Fotografía N° 1. Toma de muestra de suelo en el punto F00877-SU01, ubicado a 0,3 m de distancia del Casing, Pozo T5052.

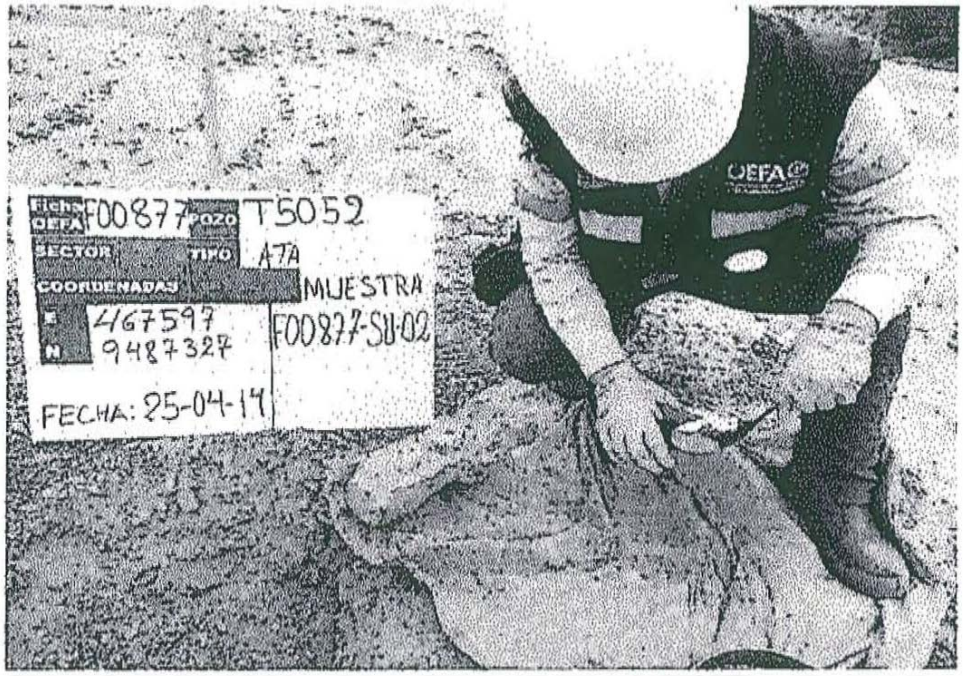
Fotografía N° 2. Toma de muestra de suelo en el punto F00877-SU02, ubicado a 3 m de distancia del Casing, Pozo T5052.
