INFORME N° 511 - 2014-OEFA/DE-SDCA-CIPASH

ASUNTO : Identificación de pasivo ambiental del subsector hidrocarburos con código de Ficha OEFA F01289, ubicado en el Lote VII/VI (ex Lote VI), en el distrito de Lobitos de la provincia Talara del departamento de Piura.

FECHA : San Isidro, 30 DIC. 2014

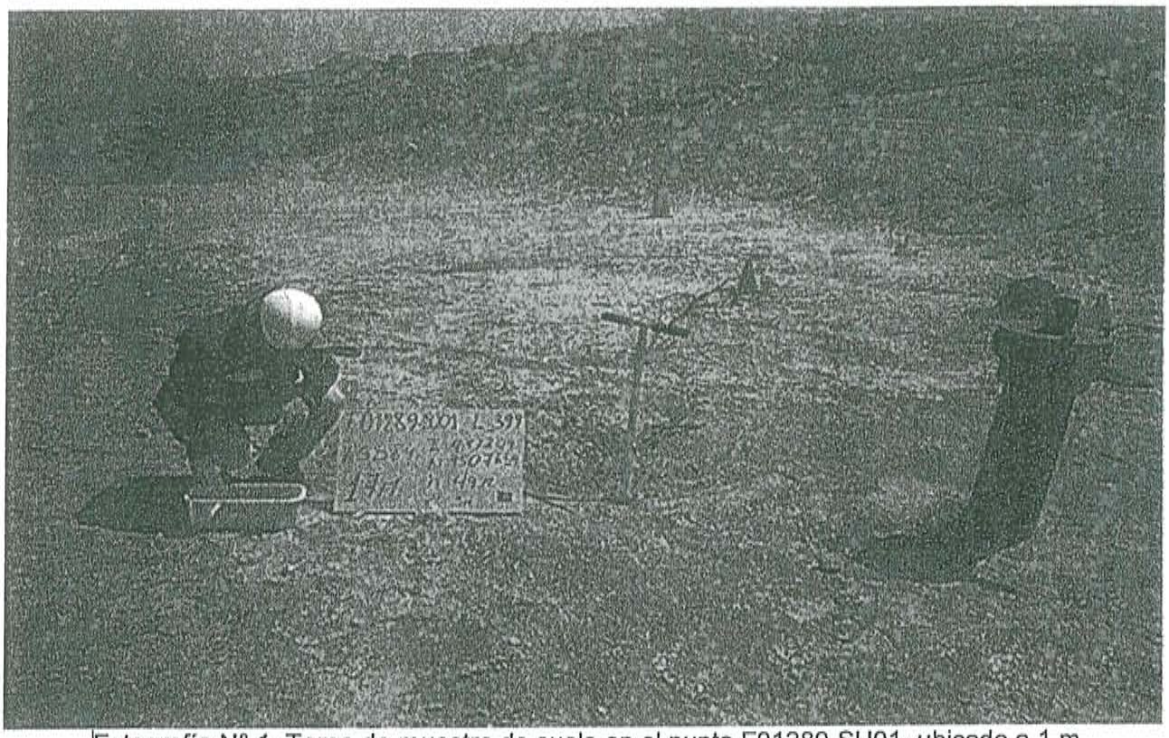
Fotografía N° 1. Toma de muestra de suelo en el punto F01289-SU01, ubicado a 1 m aproximadamente del Pozo LA_399.

Fotografía N° 2. Toma de muestra de suelo en el punto F01289-SU02, ubicado a 4 m aproximadamente del Pozo LA_399

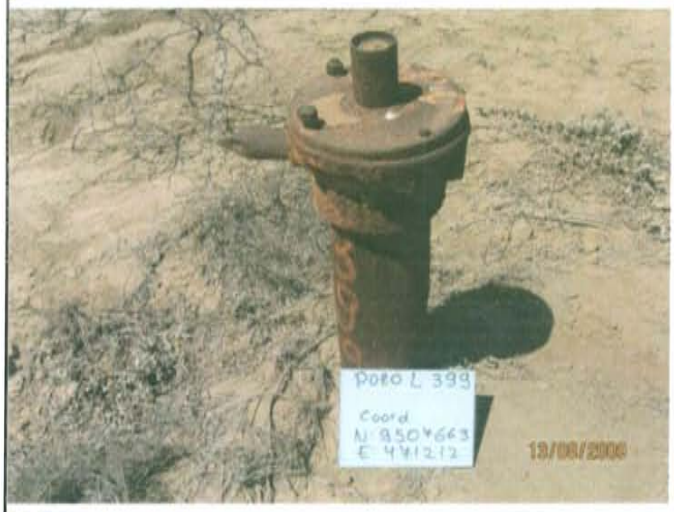
3. REGISTRO FOTOGRÁFICO

En la plataforma del pozo ATA L_399 se observó residuos de madera con hidrocarburos, no se observaron suelos impregnados con hidrocarburos a nivel de superficie ni poblaciones cercanas, no existen vías de acceso hacia el pozo. Las especies vegetales identificadas fueron Algarrobo, Espino, Zapote, Gramíneas y otras.
