INFORME N° 045 - 2015-OEFA/DE-SDCA-CIPASH

ASUNTO : Identificación de pasivo ambiental del subsector hidrocarburos con código de Ficha OEFA F01054, ubicado en el Lote VII/VI (Ex Lote VI), en el distrito de Pariñas de la provincia Talara del departamento de Piura.

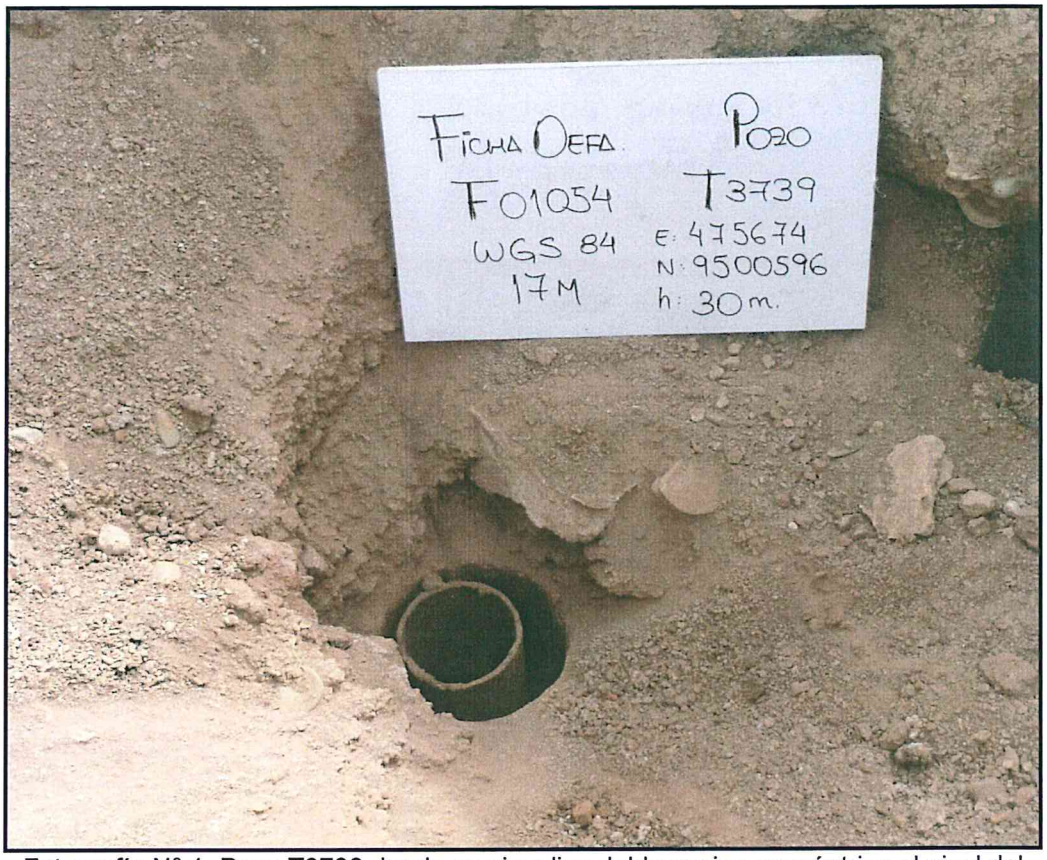
14. En la visita realizada por el OEFA el 29 de mayo del 2014, se observó el pozo inactivo ubicado en terreno no habilitado, el cual posee acceso vehicular directo. Se visualiza hoyo con lados irregulares de 1,5 m de profundidad, en el cual se realizaron trabajos de excavación lográndose visualizar doble casing concéntrico de 6 y 9 plg que se encuentra a nivel del suelo en la base del hoyo. Asimismo, se observó que el pozo se encuentra abierto y expuesto al ambiente y que no cuenta con elementos de cierre que aseguren su hermetismo. Se aprecia suelo con presencia de hidrocarburos a nivel superficial en el área

circundante al pozo, no se percibieron olores característicos a hidrocarburos asociados a la presencia de emisiones gaseosas provenientes del pozo ni afloramiento superficial de fluídos (ver Anexos 1 y 2).

16. En ese sentido, de la revisión documentaria y evaluación in situ se tiene que el pozo se encuentra mal abandonado, toda vez que no se encuentra herméticamente cerrado ni en condiciones seguras para el abandono, conforme se establece en el Artículo 2° del Decreto Supremo N° 032-2004-EM – Reglamento de las Actividades de Exploración y Explotación de Hidrocarburos[6]. Además de presentar suelo contaminado con hidrocarburos en el área circundante al pozo.

Fotografía N° 1. Pozo T3739 donde se visualiza doble casing concéntrico al nivel del suelo de la base del hoyo de 1,5 m de profundidad.

Fotografía N° 2. Vista panorámica del pozo T3739 y su área circundante.
