INFORME N° 849 - 2015-OEFA/DE-SDCA-CIPASH

Asunto : Identificación de pasivo ambiental del subsector hidrocarburos con código de Ficha OEFA F00536, ubicado en el Lote VII/VI (ex Lote VII), en el distrito de La Brea de la provincia Talara del departamento de Piura.

Tipo de Informe : Informe de Pasivo Ambiental.

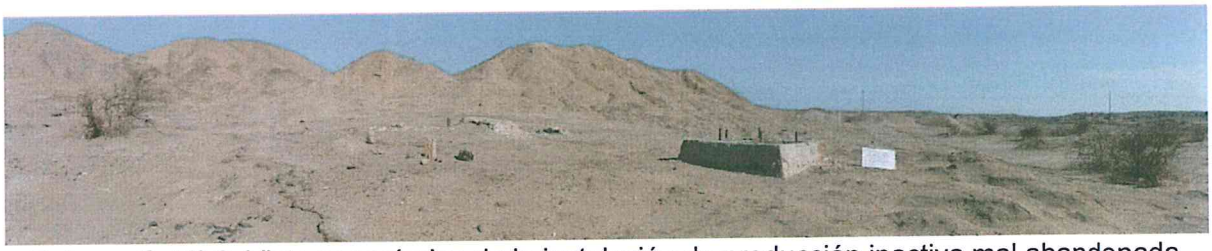
Fotografía N° 1. Vista de la instalación de producción inactiva mal abandonada, correspondiente a la ficha OEFA F00536.

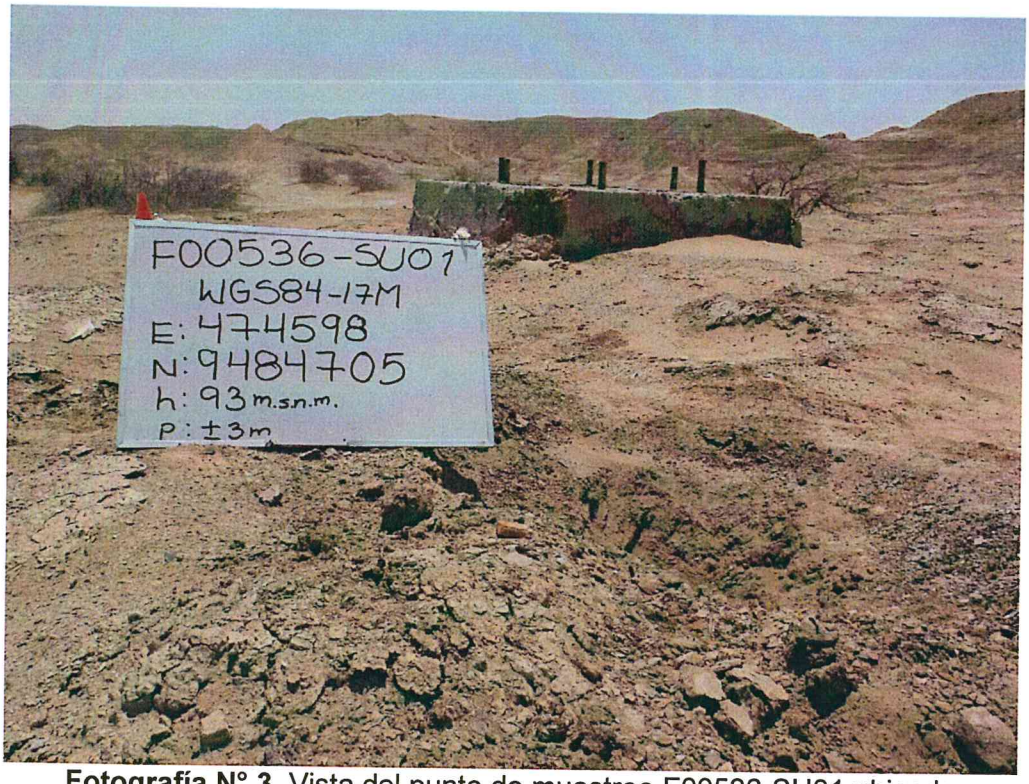
10. Durante la visita *in situ* realizada por el OEFA el 05 de junio de 2013, se observó parte de una instalación de producción inactiva mal abandonada correspondiente a dos bases de concreto de 1 m de ancho por 2 m de largo con 0,6 m sobre la superficie del suelo y 3 m de ancho por 3 m de largo a 0,4 m sobre la superficie del suelo en un relieve plano que presenta acceso a través de una carretera tipo trocha; se realizó un recorrido al área circundante a la instalación inactiva mal abandonada encontrándose restos de madera y restos de concreto (ver anexos 1, 2 y 3).

Fotografía N° 2. Vista panorámica de la instalación de producción inactiva mal abandonada correspondiente a la ficha OEFA F00536, se observa restos de madera y restos de concreto.
