INFORME N° 231 - 2015-OEFA/DE-SDCA-CIPASH

ASUNTO : Identificación de pasivo ambiental del subsector hidrocarburos con código de Ficha OEFA F01172, ubicado en el Lote VII/VI (ex Lote VI), en el distrito de Lobitos de la provincia Talara del departamento de Piura.

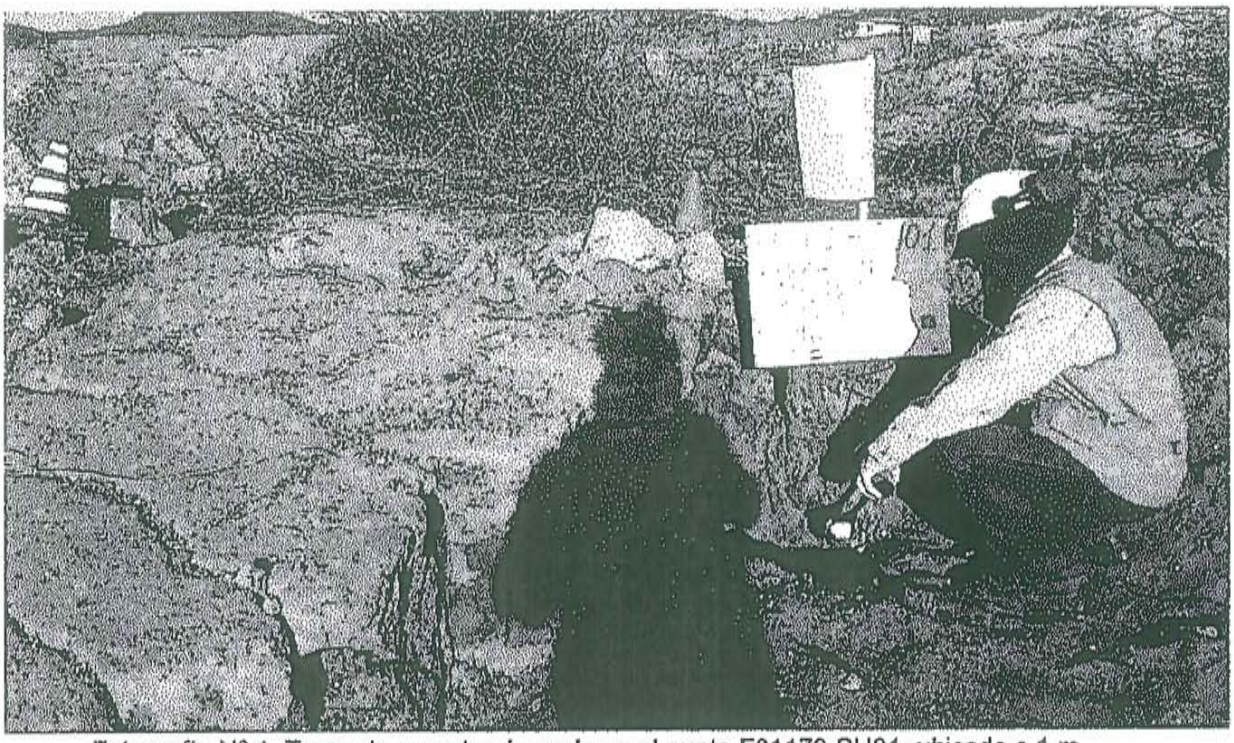
Fotografía N° 1. Toma de muestra de suelo en el punto F01172-SU01, ubicado a 1 m aproximadamente del Pozo L__88.

Fotografía N° 2. Toma de muestra de suelo en el punto F01172-SU02, ubicado a 4 m aproximadamente del Pozo L__88.
