## INFORME N° 448 -2012/OEFA-DE

ASUNTO : Constatación de Manejo Informal de Residuos Sólidos en el litoral marino del  
Distrito de San Miguel que servirán de insumo para las actividades de  
Supervisión a Entidades Públicas de la Dirección de Supervisión del OEFA

FECHA : San Isidro, 05 SET. 2012

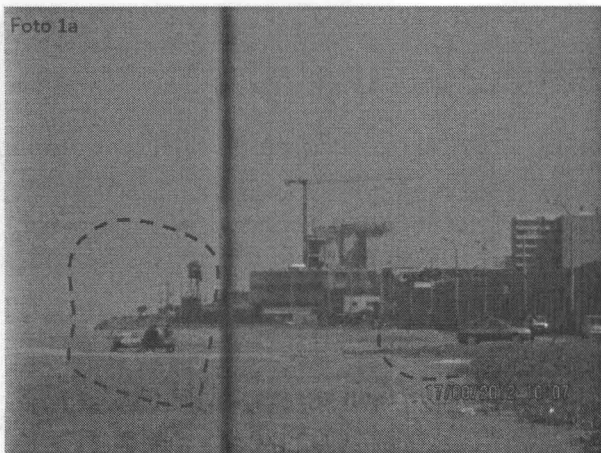
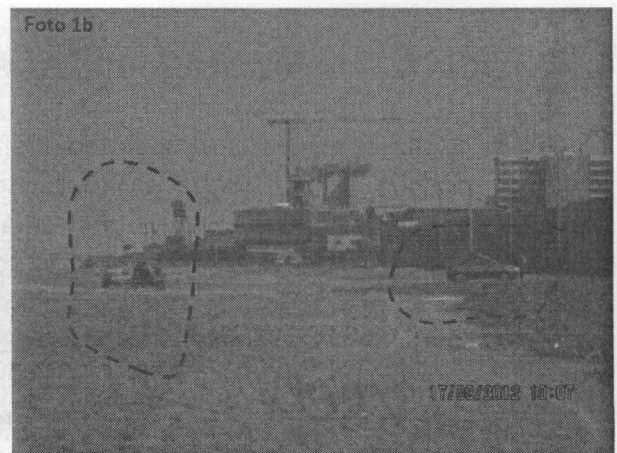
Fotografías N° 1a y 1b. Zona de la Av. Costanera de acceso actual a triciclos y motonetas cargados de residuos hacia paralizado botadero de Residuos de Construcción de tránsito pesado, en presencia de agentes del Serenazgo del distrito de San Miguel. Nótese como. Coordenadas UTM WGS 84 (0271747E 8663126N)

- partículas se genera en la zona de acceso y trayecto por el alto tránsito y un poco menos en la zona de descarga, no se comprobó la existencia de ninguna cisterna para el control de polvos durante todo el periodo de constatación. Ver fotografías. Ver fotografías. 1a, 1b, 2a, 2b,...sucesivamente hasta ....37a, 37b, 38a, 38b, 40a y 40b.

3. Según la anterior Evaluación de Línea de Base de Manejo de Residuos Sólidos en el distrito de San Miguel realizado el 18 de mayo de 2012, el ingreso a esta zona del botadero era por la avenida Costanera altura de la Calle 16; durante la presente visita constató que este acceso está prohibido para volquetes, no siendo así para triciclos y motonetas que continúan disponiendo y creando nuevas plataformas de botaderos de este tipo de residuos, (se observó una unidad del Serenazgo de la Municipalidad de San Miguel en dicho Lugar). El ingreso actual al botadero en actividad, verificado en la fecha y hora de la visita es por la zona conocida como bajada Escardó en la Av. Costanera según georeferenciación del cuadro N° 3. Ver fotografías. 1a, 1b, 2a, 2b, 37a, 37b, 38a, 38b, 40a y 40b

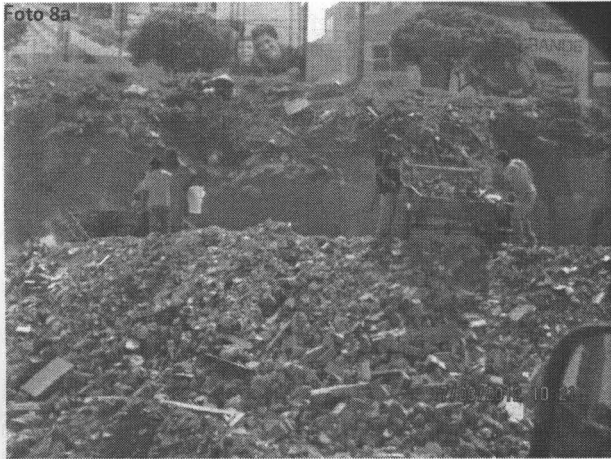
Fotografías N° 8a y 8b. Evidencia de disposición final de residuos de construcción mezclados con residuos domésticos en la zona intermedia de la plataforma principal del botadero sin transito actual de vehiculos pesados en el distrito de San Miguel. Coordenadas UTM WGS 84 (18L 0270958E 8663367N)

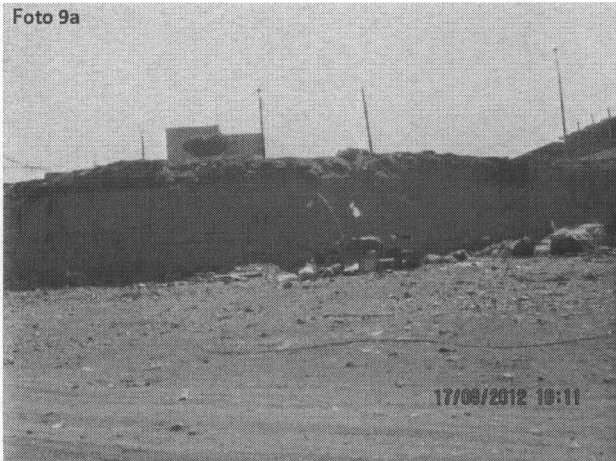
Fotografías N° 9a y 9b. Casuchas y centros de acopio improvisadas de recicladores en el interior de la plataforma principal del botadero sin transito actual de vehiculos pesados en el distrito de San Miguel. Coordenadas UTM WGS 84 (18L 0270958E 8663367N)

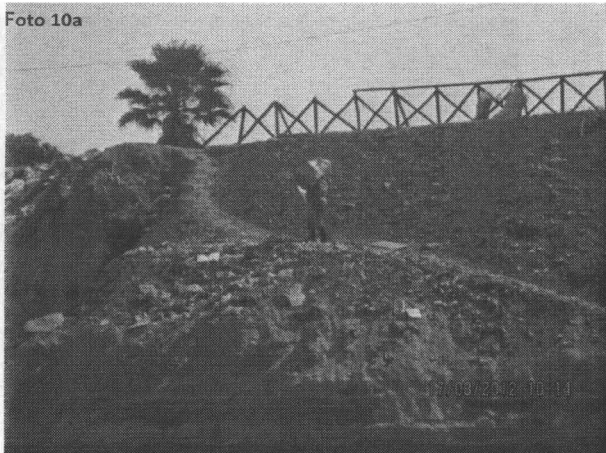
Fotografías N° 10a y 10b. Evidencia de caminos en el acantilado de recicladores en el extremo norte de la plataforma principal del botadero sin transito actual de vehiculos pesados en el distrito de San Miguel. Coordenadas UTM WGS 84 (18L 0270677E 8663508N)

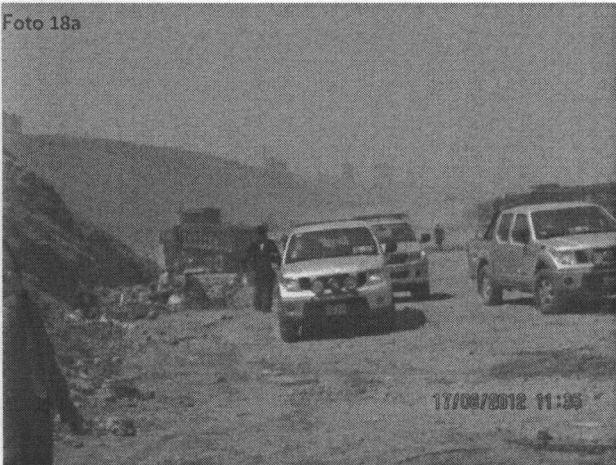
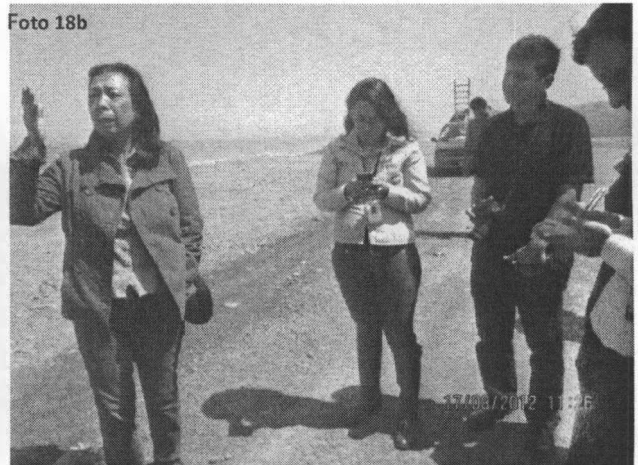
Fotografías N° 18a y 18b. Evidencia del ingreso a la zona del botadero con la representante de la Municipalidad del distrito de San Miguel, el Serenazgo y el representante de la empresa San Miguel Maga Contratistas y TRAMACO. Coordenadas UTM WGS 84 (18L 0271629E 8663098N)

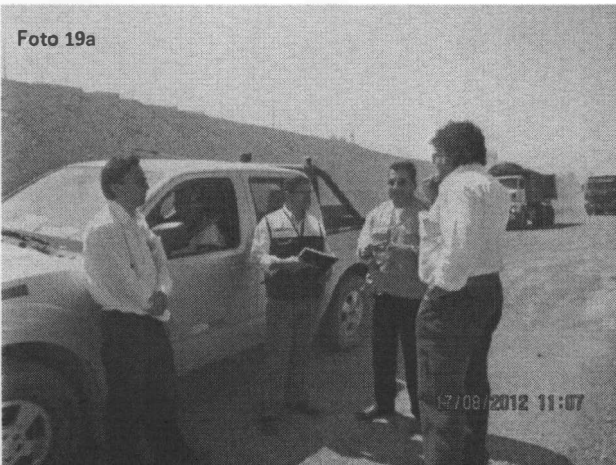
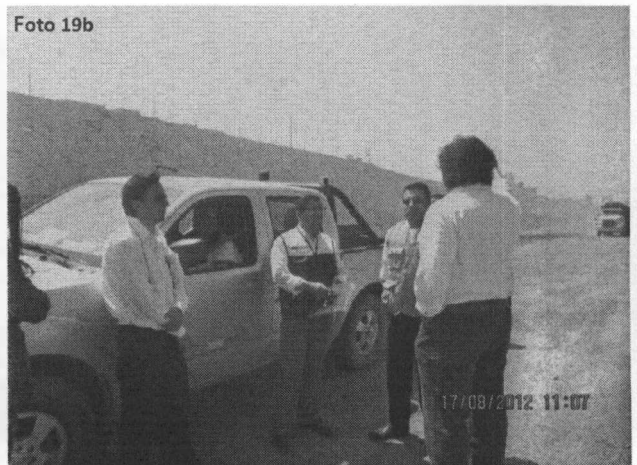
Fotografías N° 19a y 19b. Evidencia de la entrevista con el señor: Bruno Burlango Curiantes representante de las empresas San Miguel Maga Contratistas y TRAMACO y el jefe del Serenazgo de la Municipalidad de San Miguel Señor Alejandro Vivanco. Coordenadas UTM WGS 84 (18L 0271629E 8663098N)

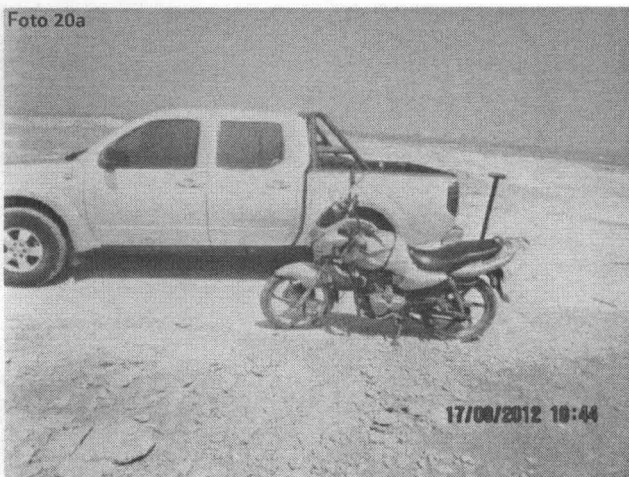
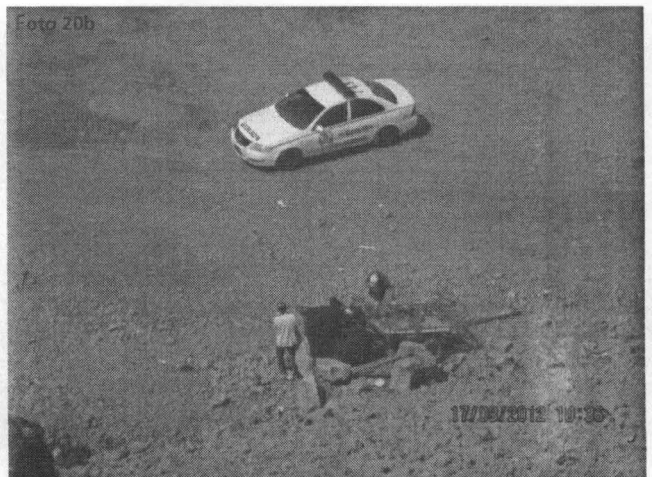
Fotografías N° 20a y 20b. Evidencia de la Policía Nacional y del Serenazgo en el interior del Botadero en actividad, según fuentes de los entrevistados ellos velan para que no ingresen residuos domésticos y en algunos casos imponen papeletas. Coordenadas UTM WGS 84 (18L 0271629E 8663098N)

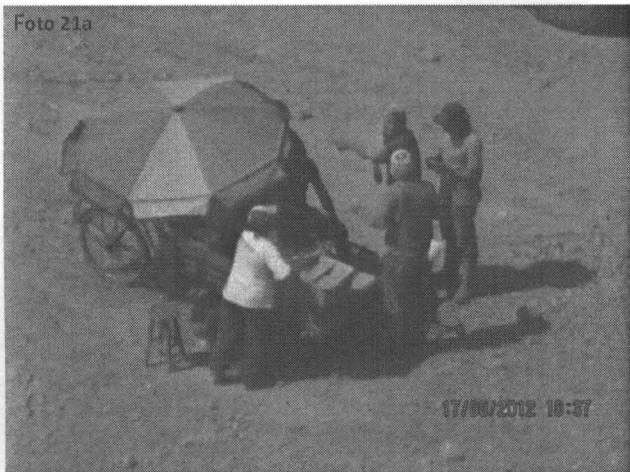
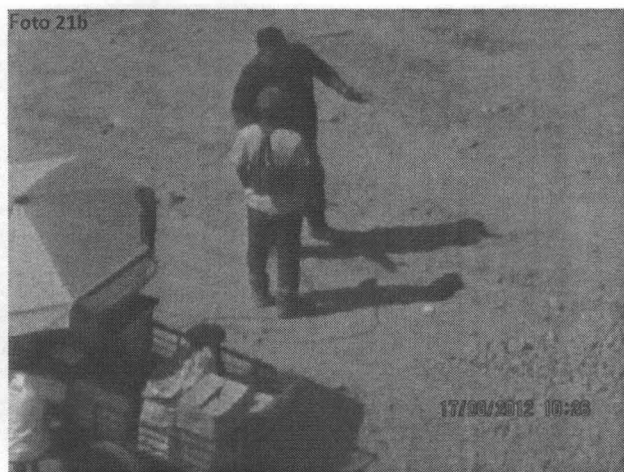
Fotografías N° 21a y 21b. Evidencia de triciclo de expendio de productos en el interior del Botadero en actividad, con alto tránsito de vehiculos pesados en el distrito de San Miguel. Coordenadas UTM WGS 84 (18L 0271511E 8663046N)

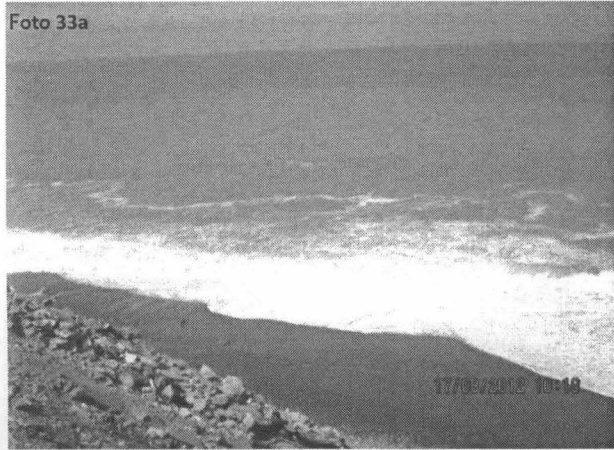
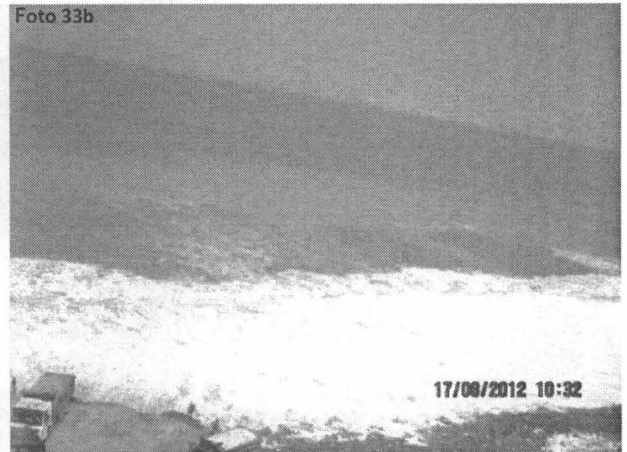
Fotografías N° 33a y 33b. Franja de color marrón oscura de unos 20 metros de ancho en la orilla de playa del litoral marino impactado, nótese el grado de mezcla y dispersión de los residuos con el agua de mar producto de la fuerza y movimiento de las olas. Coordenadas UTM WGS 84 (18L 0271629E 8663098N)

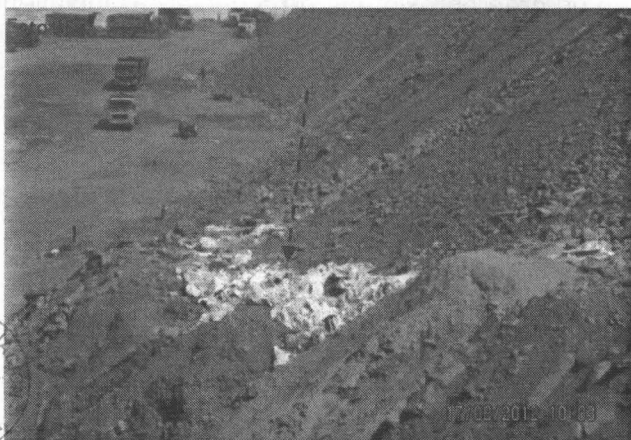
Fotografías N° 35a y 35b. Evidencia de zonas de acumulación de residuos domésticos en el extremo norte del Botadero en actividad, en el distrito de San Miguel. Coordenadas UTM WGS 84 (18L 0271517E 8663128N)

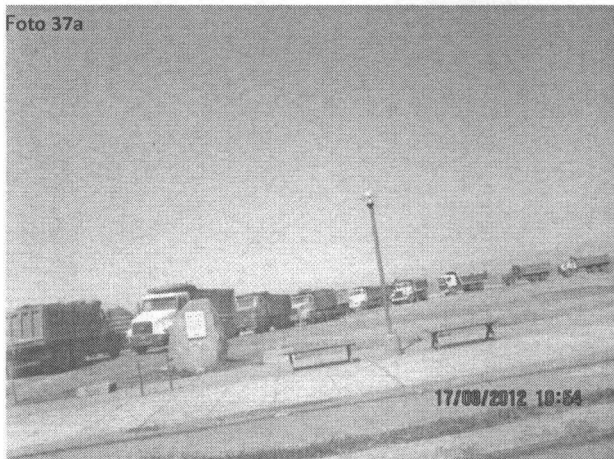
Fotografías N° 37a y 37b. Evidencia del ingreso de filas de volquetes cargados de residuos de construcción ingresando al Botadero actual en actividad ubicado en el litoral marino del distrito de San Miguel. Coordenadas UTM WGS 84 (18L 0272486E 8662687N)

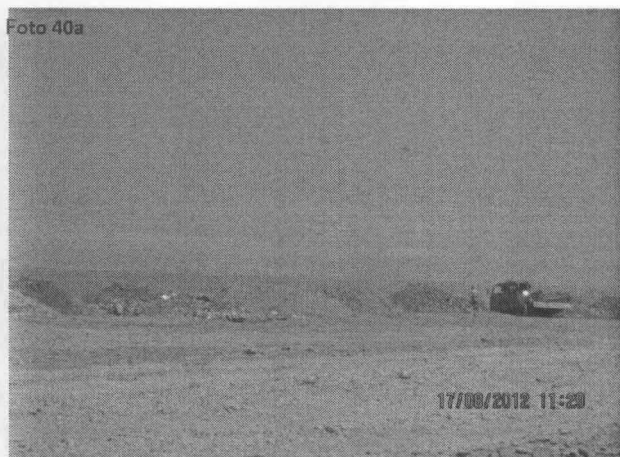
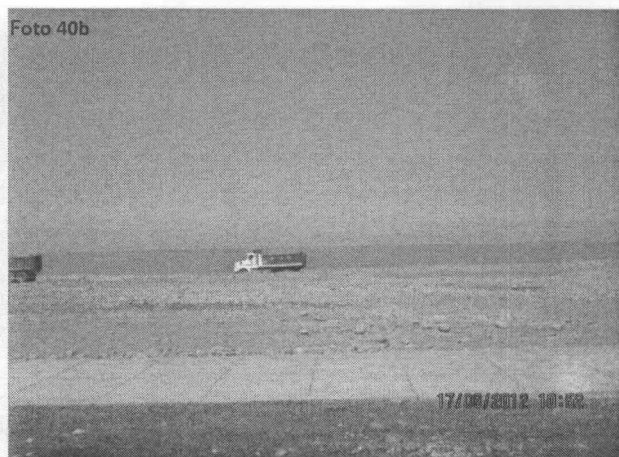
Fotografías N° 40a y 40b. Evidencia de vehículos volquetes buscando zonas para arrojar residuos de construcción en los alrededores del ingreso al botadero de residuos en actividad ubicado en el litoral marino del distrito de San Miguel. Coordenadas UTM WGS 84 (18L 0272187E 8662802N)
