**INFORME N° 00308- 2019-OEFA/DEAM-SSIM**

**ASUNTO** : Informe de Evaluación Ambiental para la identificación del sitio impactado por actividades de hidrocarburos con código S0183, en el ámbito la cuenca del río Pastaza, distrito de Andoas, provincia de Datem del Marañón, departamento de Loreto.

**FECHA** : Lima, 31 de julio de 2019.

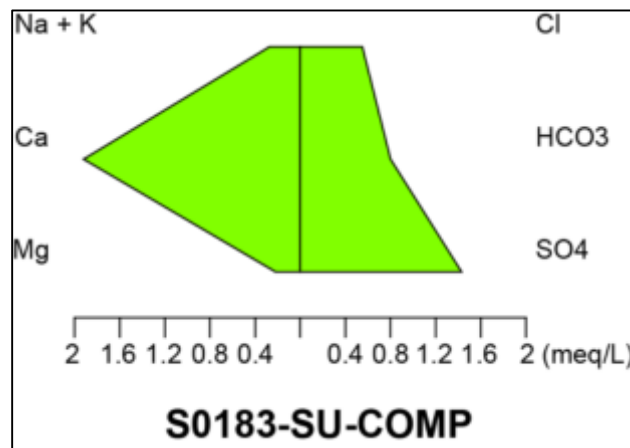
Figura 8.3. Diagrama de Stiff para la muestra compuesta S0183-SU-COMP

Los resultados de laboratorio de los parámetros de la salinidad obtenidos del extracto de saturación de la muestra compuesta S0183-SU-COMP es representada en el diagrama de *Stiff*. El cual está clasificada como sulfatada cálcica, como se muestra en la figura 8.3.

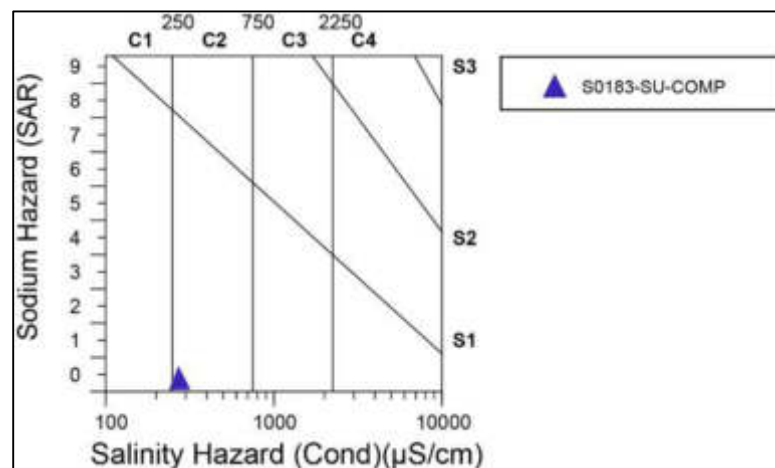
Figura 8.4. Diagrama de Wilcox para las muestras compuestas S0183-SU-COMP

Además, se analizó el potencial de sodicidad y salinidad para cultivos, utilizando el diagrama de *Wilcox* (Figura 8.4). Los resultados del extracto presentan moderada salinidad y poco riesgo de acumulación en el suelo.

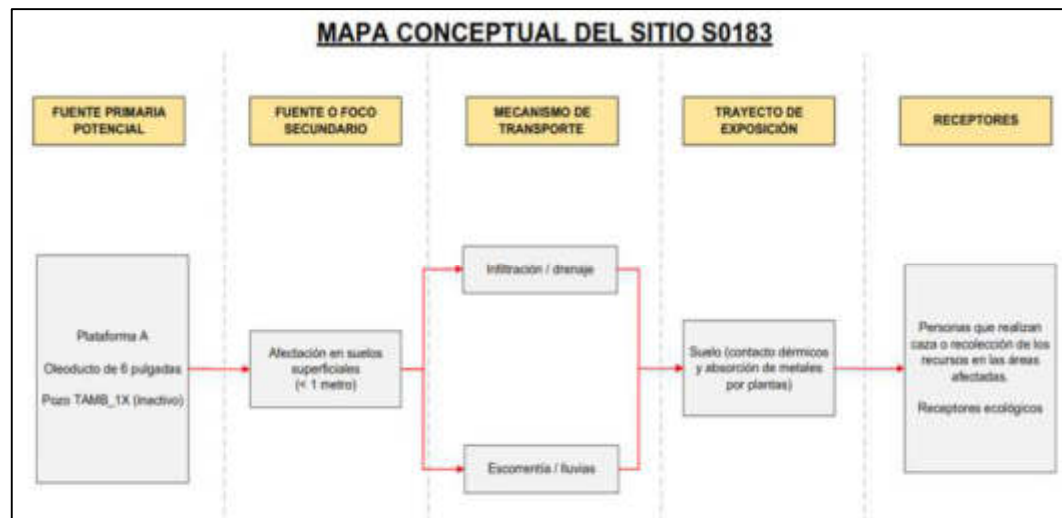
Figura 9.2. Mapa conceptual del sitio S0183

El sitio S0183 constituye un sitio impactado debido a que los resultados de las concentraciones para suelos, muestran que existe afectación sobre estos componentes que podría involucrar el área determinada de 5 366 m<sup>2</sup> conforme consta en el presente informe.

Para el sitio S0183 se estableció el modelo conceptual preliminar o inicial que muestra la interacción del sitio con el componente ambiental suelo y con los receptores humanos (Anexo 8).

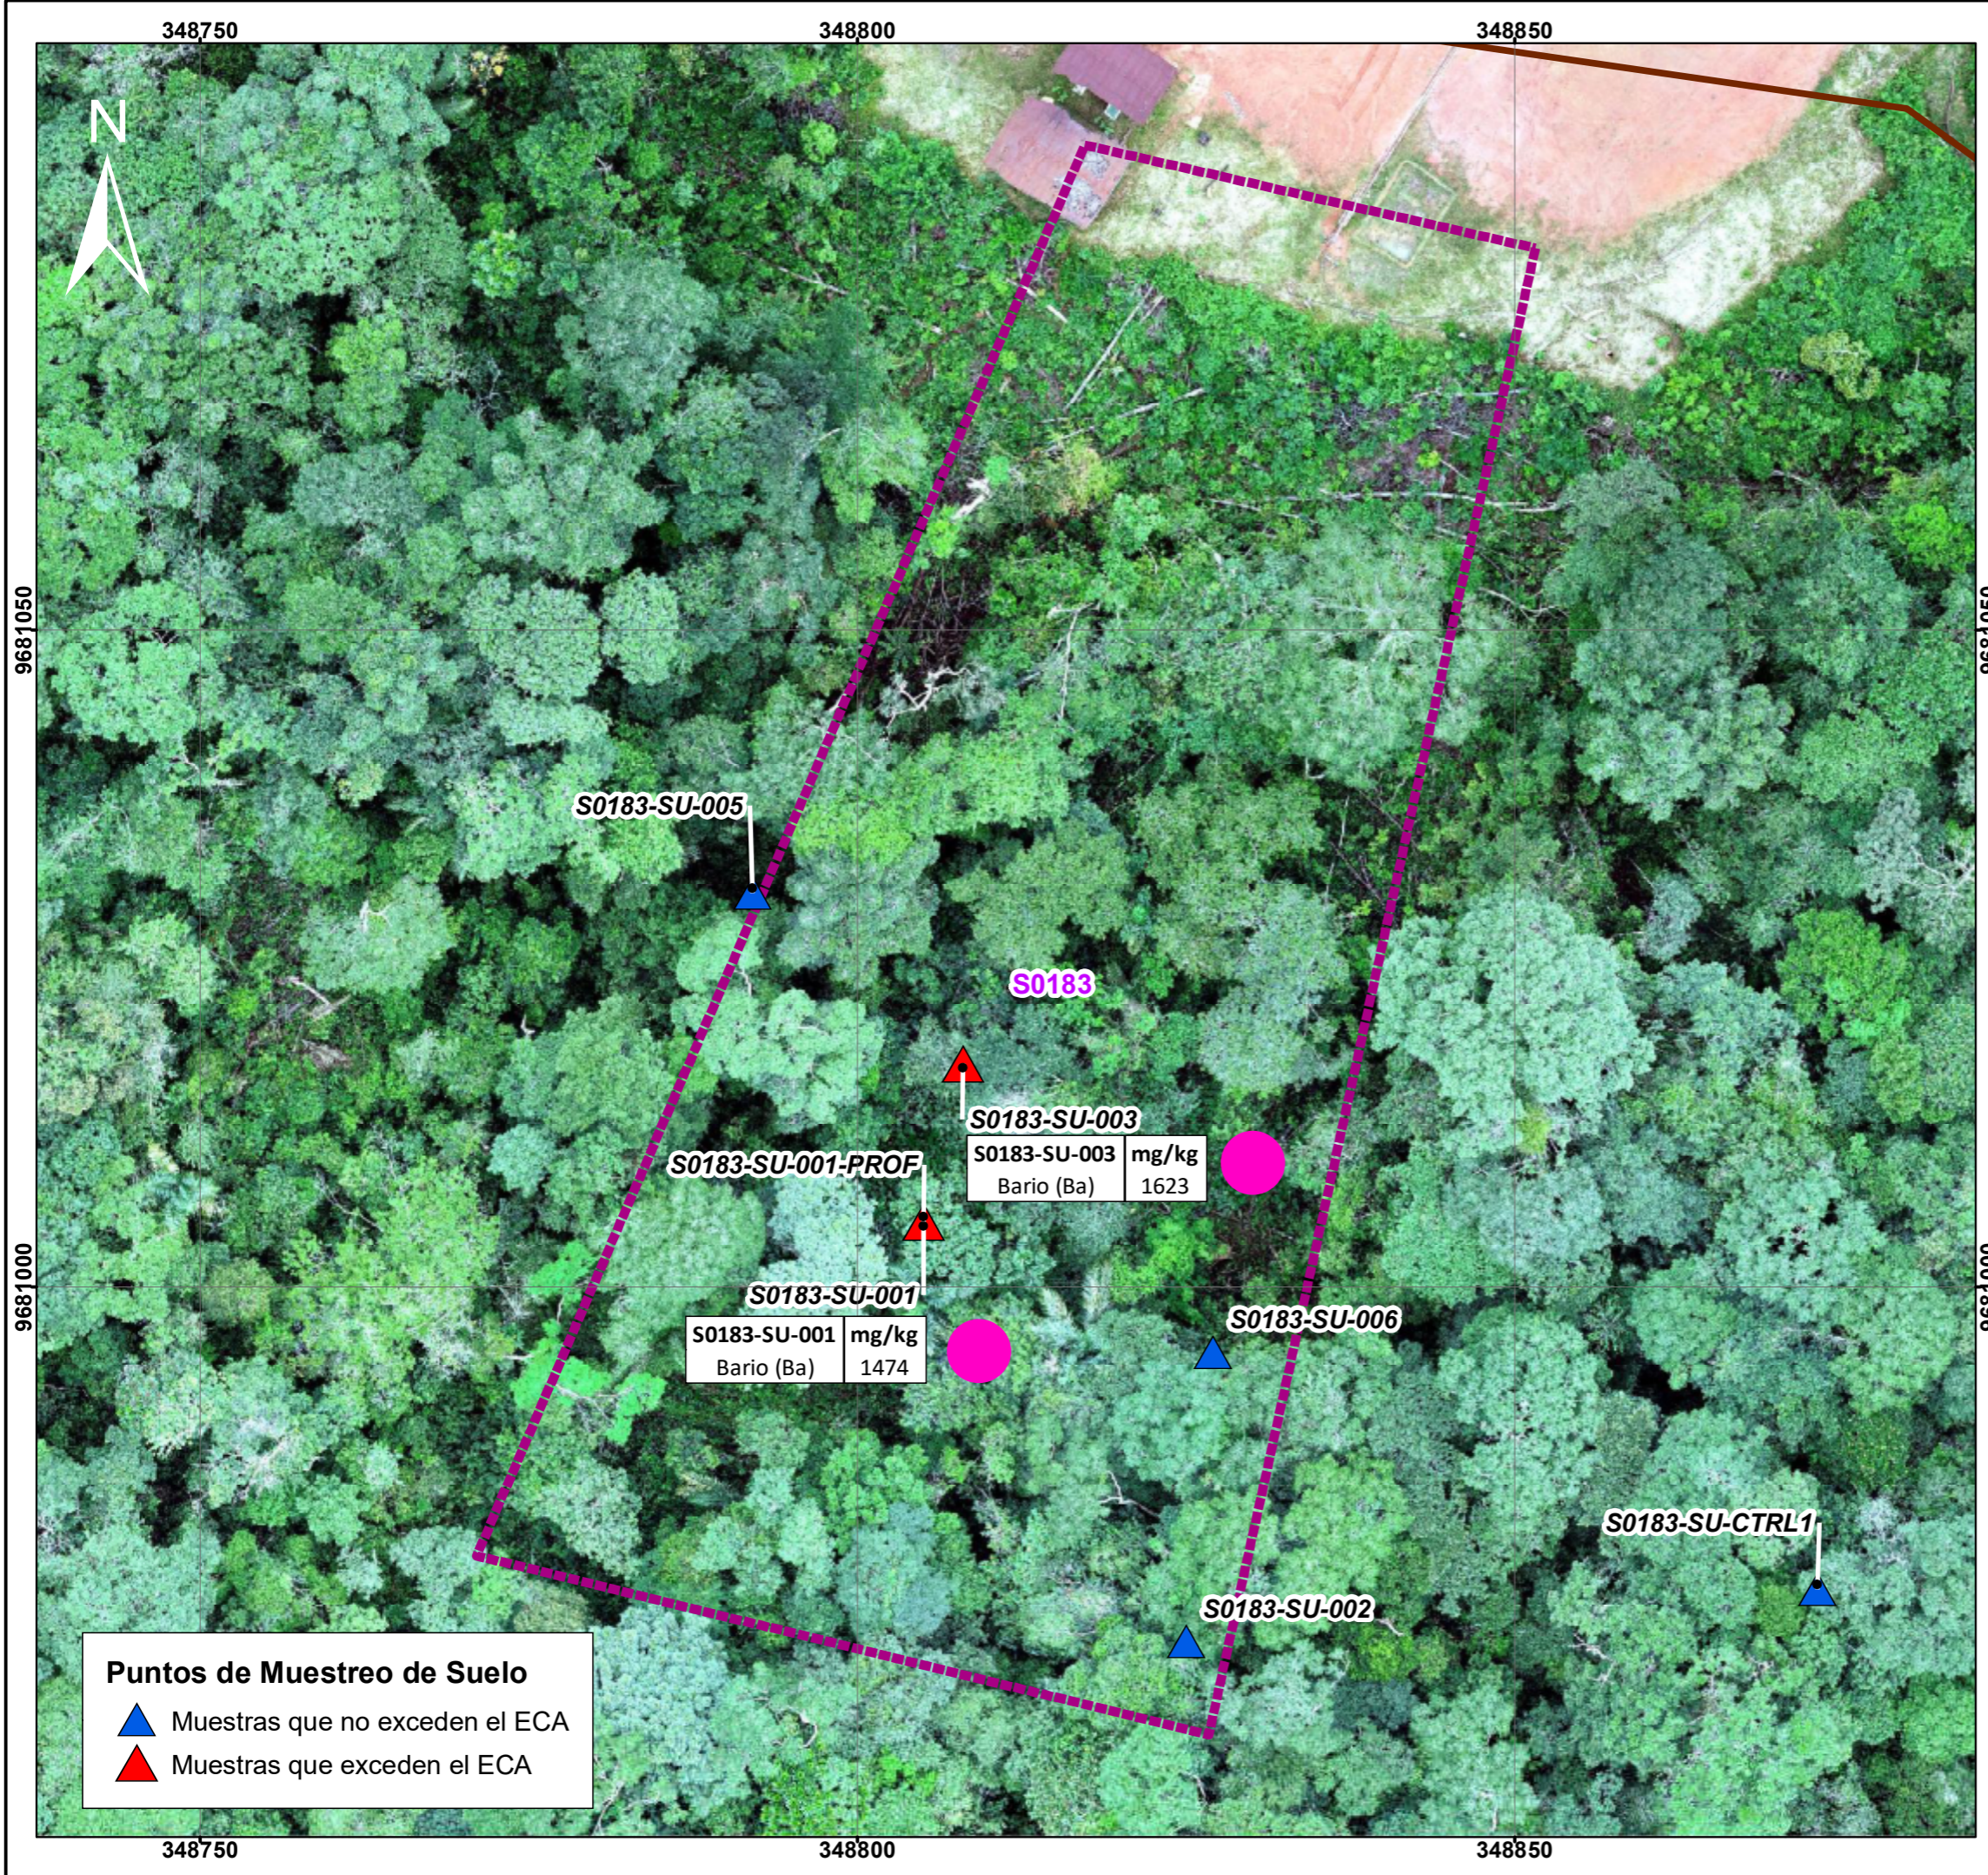
## MAPA DE PUNTOS DE MUESTREO Y EXCEDENCIAS EN EL COMPONENTE SUELOS EN EL SITIO S0183

**PARÁMETRO**  
**BARIO (Ba)** ●

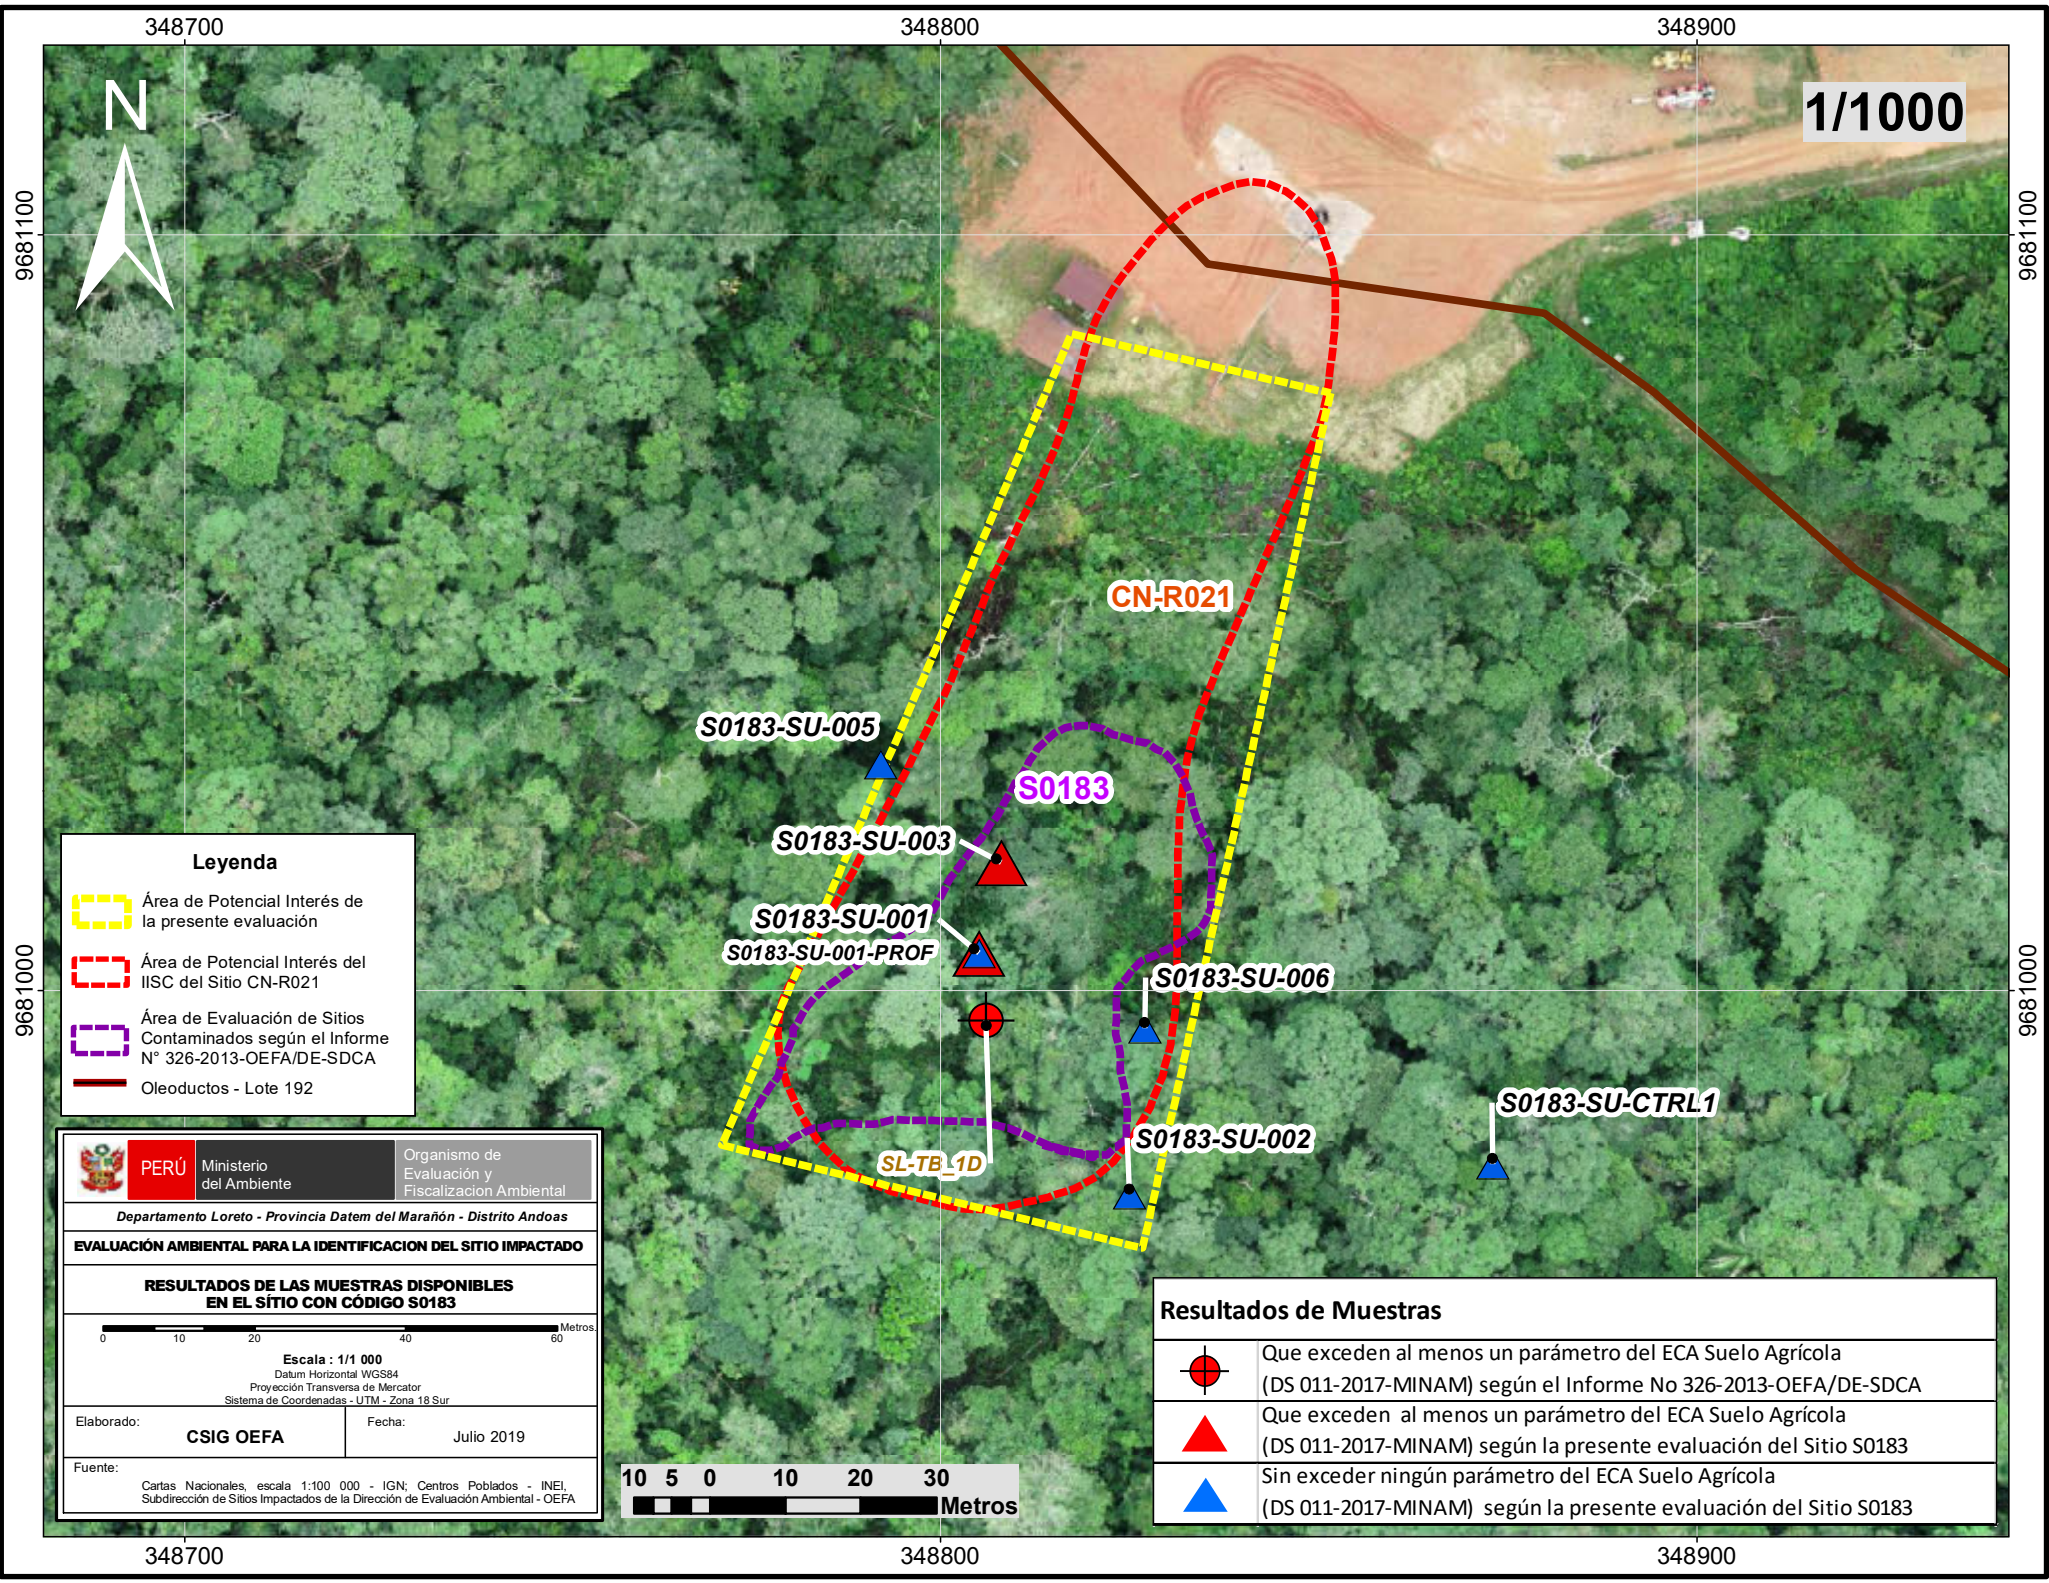
## MAPA DE EXCEDENCIAS DE LOS ECA PARA SUELOS EN EL SITIO S0183

De los resultados obtenidos en la presente evaluación; se evidenció que en dos (2) muestras (S0183-SU-001 y S0183-SU-003) superaron las concentraciones del ECA para suelo de uso agrícola para el parámetro de bario (Decreto Supremo N.º 011-2017-MINAM). Estos resultados corroboran la presencia de contaminantes de potencial interés reportados en el Informe N.º 326-2013-OEFA/DE-SDCA y su informe complementario, elaborado por OEFA (anexo 1.9); en dichos informes elaborados por OEFA, se encontró que los parámetros de bario y plomo superaron los ECA para suelo

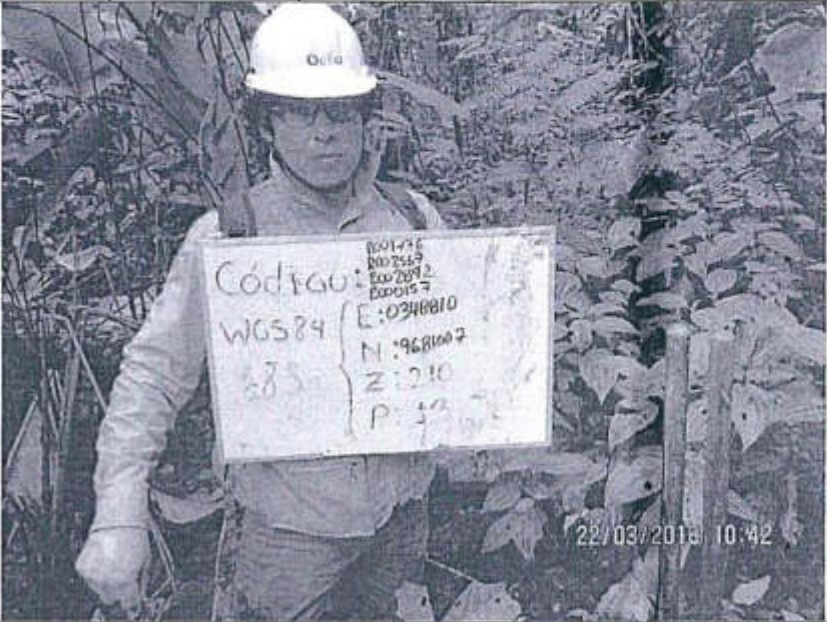
<p><b>DESCRIPCIÓN:</b> Vista de la ubicación de las referencias R000157, R001776, R002567, R002892 del sitio S0183 en terreno.</p>

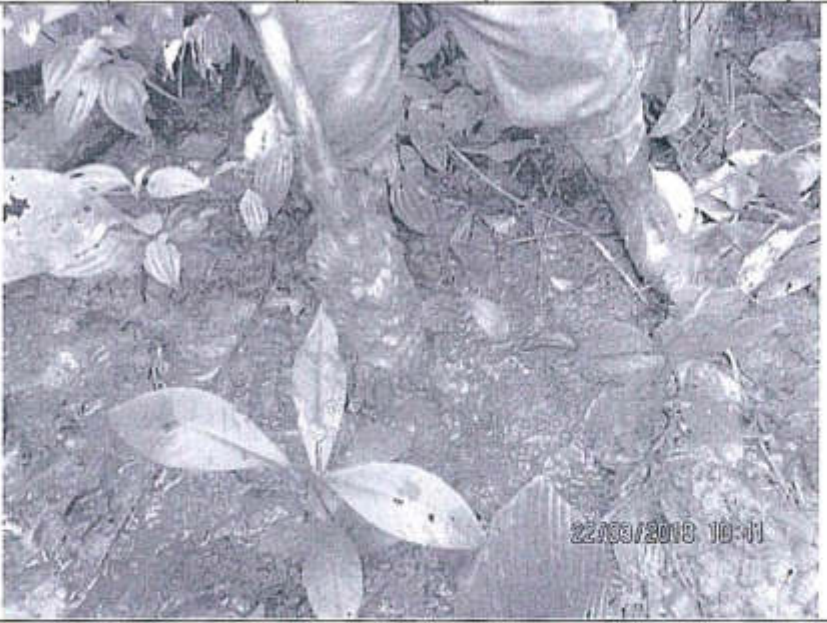
<p><b>DESCRIPCIÓN:</b> En los puntos de referencia descritos se realizaron hincados de 0,2 m a 0,5 m aproximadamente.</p>

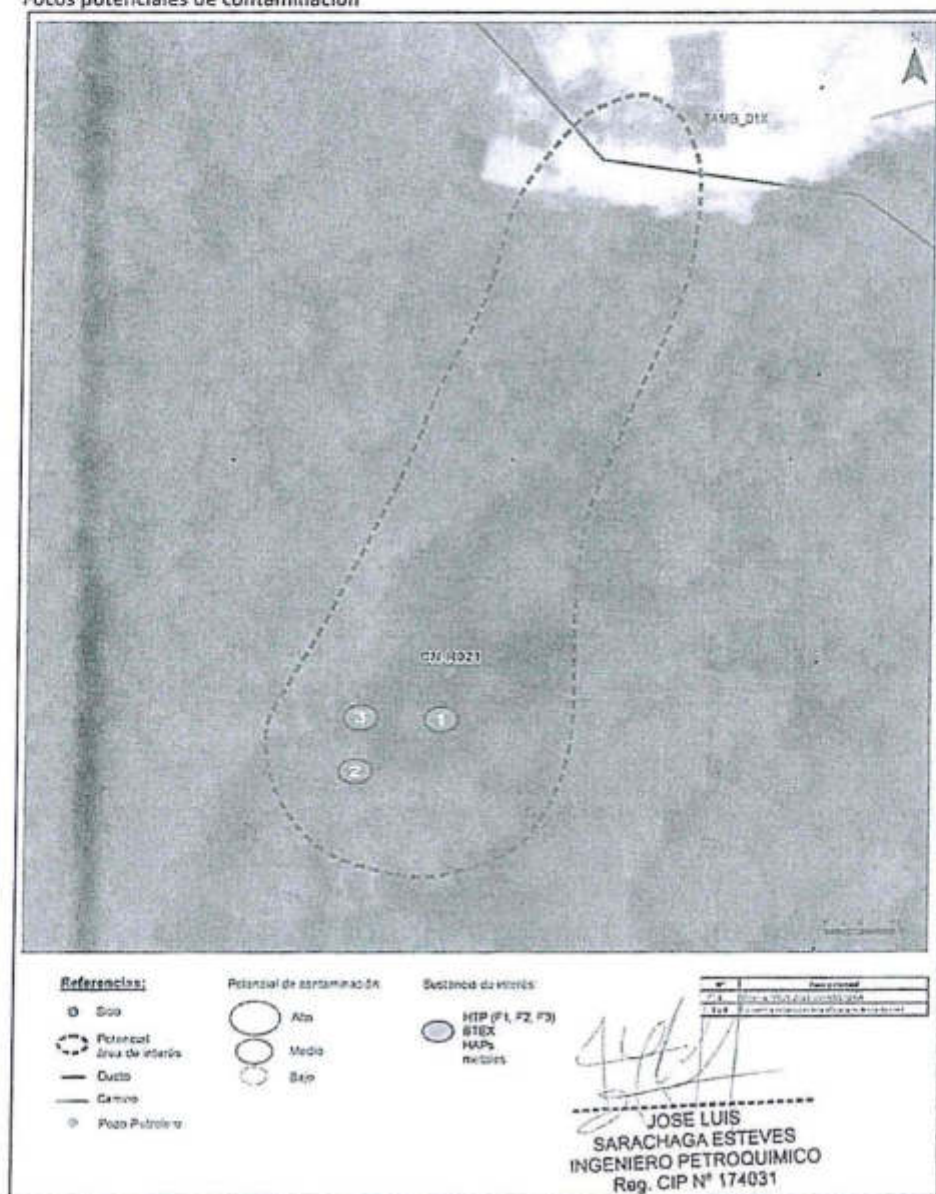
**FIGURA 4**  
**Focos potenciales de contaminación**

Número en el mapa	Foco potencial	Sustancias de interés	Clasificación según la evidencia
1	Un tambor metálico abandonado de 200 litros y Evidencia histórica (Acta 004 2013), (Informe N°326-2013-OEFA/DE-SDCA) y (Inspección 2013) (ver Fotografía 3 y 4 Anexo B).	HTP (F1, F2, F3) – BTEX – HAPs – metales	Sin evidencia / No confirmado
2	Suelo con evidencias organoléptica (Olor a hidrocarburo) ubicado al sur del sitio hacia el límite	HTP (F1, F2, F3) – BTEX – HAPs – metales	+/-
3	Suelo con evidencias organoléptica (Olor a hidrocarburo), ubicado al sur del sitio (ver Fotografía 5, Anexo B).	HTP (F1, F2, F3) – BTEX – HAPs – metales	+/-

La Figura 4 presenta un mapa con la demarcación de los focos potenciales de contaminación identificados en el sitio y sus posibles sustancias de interés. A su vez se presenta gráficamente una ponderación de los focos de acuerdo a su grado potencial de contaminación. Cabe recalcar que en esta figura también se incluyen los focos potenciales detectados en el entorno del sitio, los cuales serán explicados con detalle en la Sección 7.

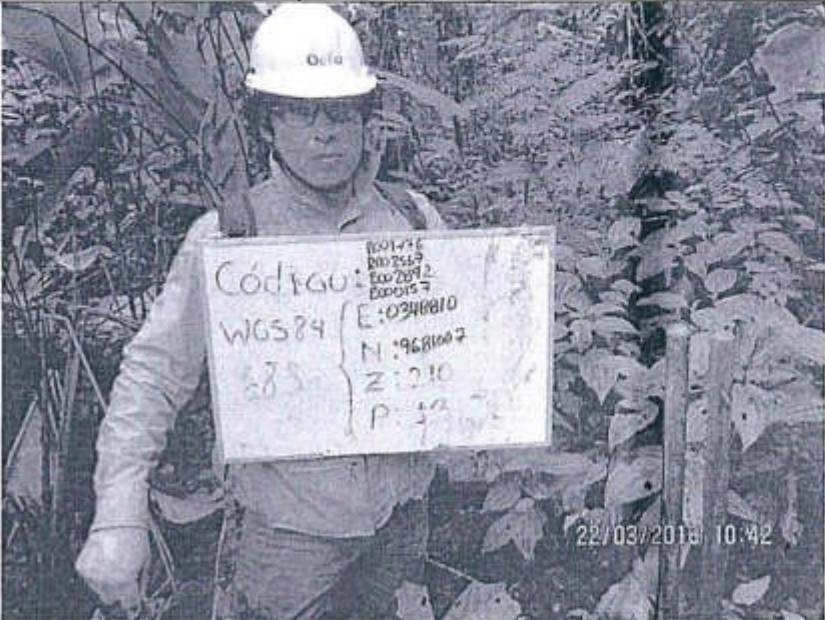
Distrito	Andoas	Provincia	Fecha del Muestreo	Departamento	Loreto
<p><b>FOTOGRAFÍA N.º 1</b> R000157, R001776, R002567, R002892</p>					
<p>Fecha: 22/03/2018</p>					
<p>Hora: 10:42 horas</p>					
<p><b>COORDENADAS</b> UTM -WGS84 - ZONA 18M</p>					
<p>Este (m): 0348810</p>					
<p>Norte (m): 9681007</p>					
<p>Altitud (m.s.n.m): 210</p>					
<p>Precisión: ± 3</p>

<p><b>DESCRIPCIÓN:</b> Vista de la ubicación de las referencias R000157, R001776, R002567, R002892 del sitio S0183 en terreno.</p>

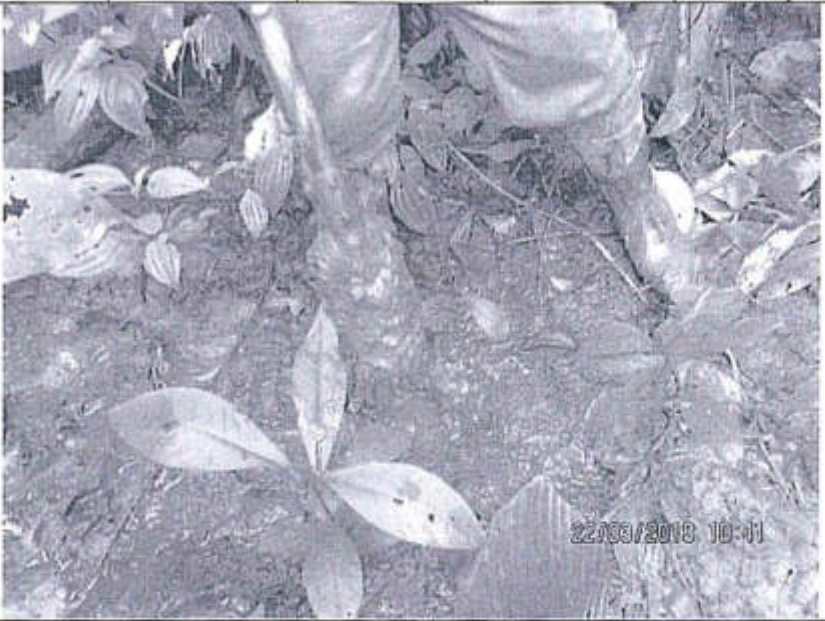
Distrito	Andoas	Provincia	Fecha del Muestreo	Departamento	Loreto
<p><b>FOTOGRAFÍA N.º 2</b> R000157, R001776, R002567, R002892</p>					
<p>Fecha: 22/03/2018</p>					
<p>Hora: 10:41 horas</p>					
<p><b>COORDENADAS</b> UTM -WGS84 - ZONA 18M</p>					
<p>Este (m): 0348810</p>					
<p>Norte (m): 9681007</p>					
<p>Altitud (m.s.n.m): 210</p>					
<p>Precisión: ± 3</p>

<p><b>DESCRIPCIÓN:</b> En los puntos de referencia descritos se realizaron hincados de 0,2 m a 0,5 m aproximadamente.</p>

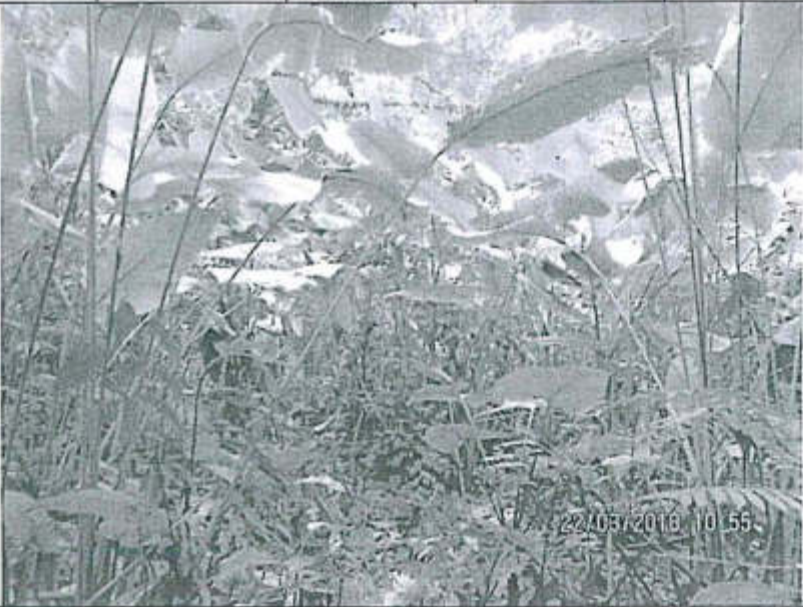
VISITA DE RECONOCIMIENTO DE POSIBLE SITIO IMPACTADO S0183					
CUE: 2018-05-0044			CUC: 03-03-2018-402		
Distrito	Andoas	Provincia	Datem del Maraón	Departamento	Loreto
<b>FOTOGRAFÍA N.º 7</b> <b>R001528, R003027</b>

Fecha: 22/03/2018					
Hora: 10:55 horas					
<b>COORDENADAS</b> <b>UTM -WGS 84 – ZONA 18M</b>					
Este (m): 0348806					
Norte (m): 9680996					
Altitud (m.s.n.m): 210					
Precisión: ± 3					
<b>DESCRIPCIÓN:</b>		Evaluación del componente ambiental flora en el cual no se evidenció afectación por actividad de hidrocarburos.			
VISITA DE RECONOCIMIENTO DE POSIBLE SITIO IMPACTADO S0183					
CUE: 2018-05-0044			CUC: 03-03-2018-402		
Distrito	Andoas	Provincia	Datem del Maraón	Departamento	Loreto
<b>FOTOGRAFÍA N.º 8</b> <b>R001528, R003027</b>

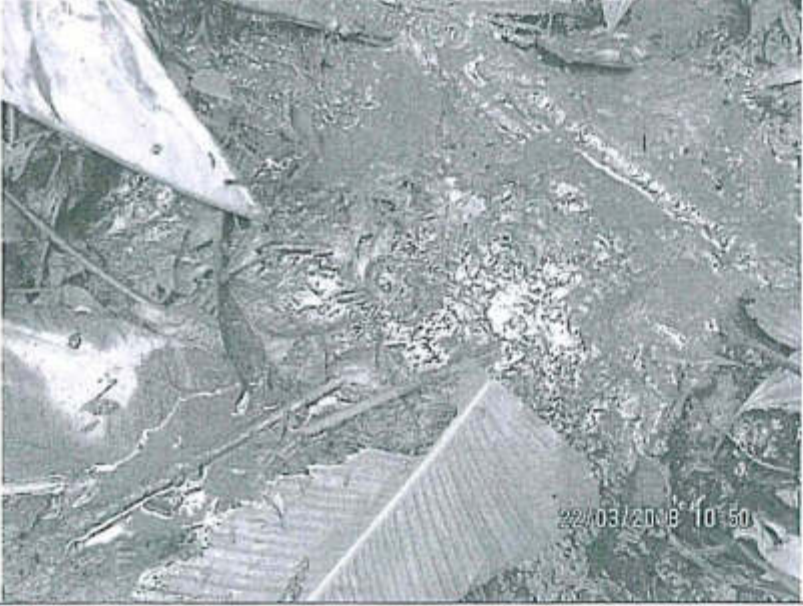
Altitud (m.s.n.m): 210					
Precisión: ± 3					
<b>DESCRIPCIÓN:</b>		Se evidenció afectación por hidrocarburos (iridiscencia) en el componente ambiental suelo en el punto de las referencias R001528 y R003027.

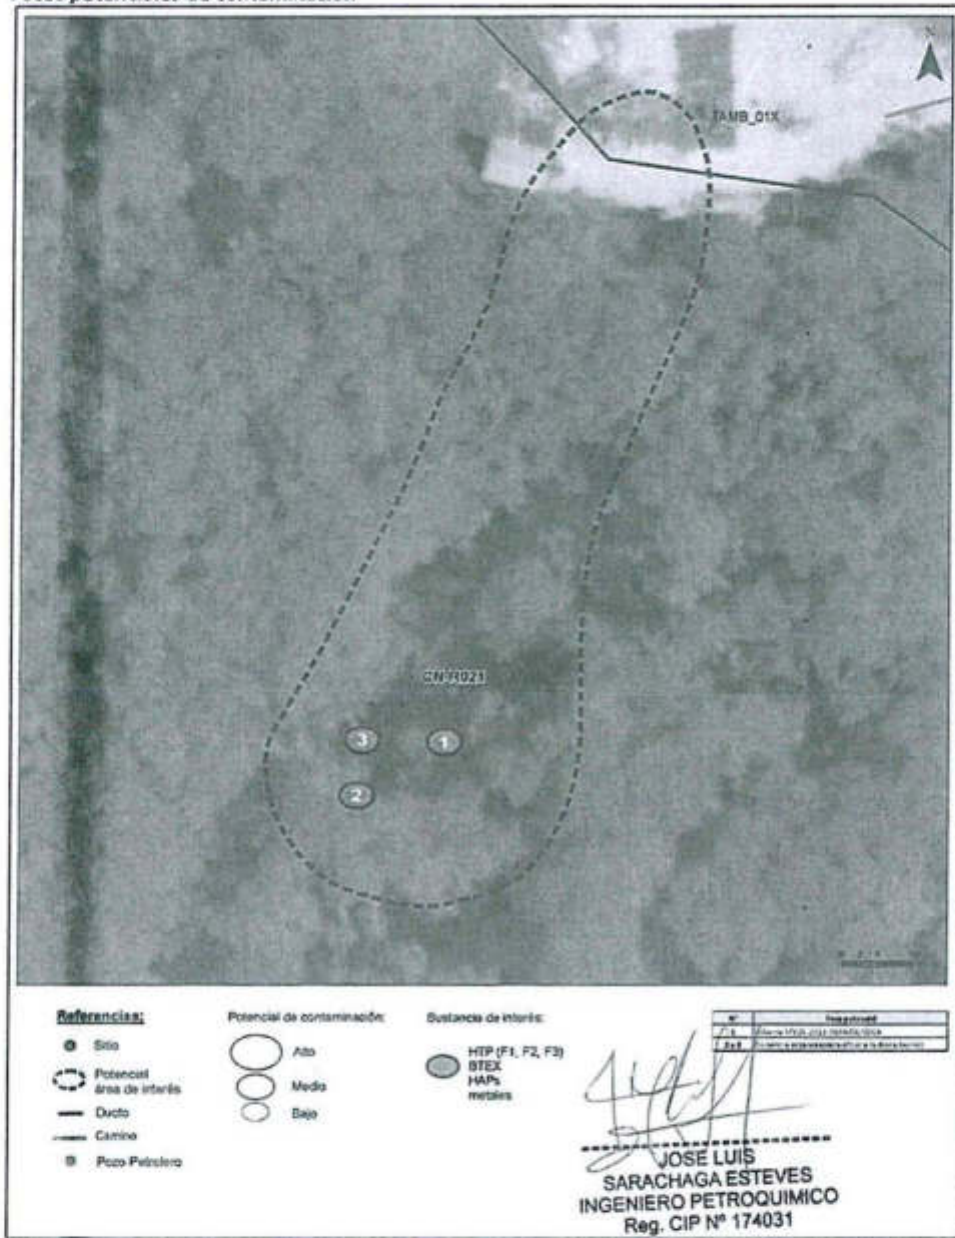
FIGURA 4  
Focos potenciales de contaminación

Número en el mapa	Foco potencial	Sustancias de interés	Clasificación según la evidencia
1	Un tambor metálico abandonado de 200 litros y Evidencia histórica (Acta 004 2013), (Informe N°326-2013-OEFA/DE-SDCA) y (Inspección 2013) (ver Fotografía 3 y 4 Anexo B).	HTP (F1, F2, F3) – BTEX – HAPs – metales	Sin evidencia / No confirmado
2	Suelo con evidencias organoléptica (Olor a hidrocarburo) ubicado al sur del sitio hacia el límite	HTP (F1, F2, F3) – BTEX – HAPs – metales	+/-
3	Suelo con evidencias organoléptica (Olor a hidrocarburo), ubicado al sur del sitio (ver Fotografía 5, Anexo B).	HTP (F1, F2, F3) – BTEX – HAPs – metales	+/-

La Figura 4 presenta un mapa con la demarcación de los focos potenciales de contaminación identificados en el sitio y sus posibles sustancias de interés. A su vez se presenta gráficamente una ponderación de los focos de acuerdo a su grado potencial de contaminación. Cabe recalcar que en esta figura también se incluyen los focos potenciales detectados en el entorno del sitio, los cuales serán explicados con detalle en la Sección 7.

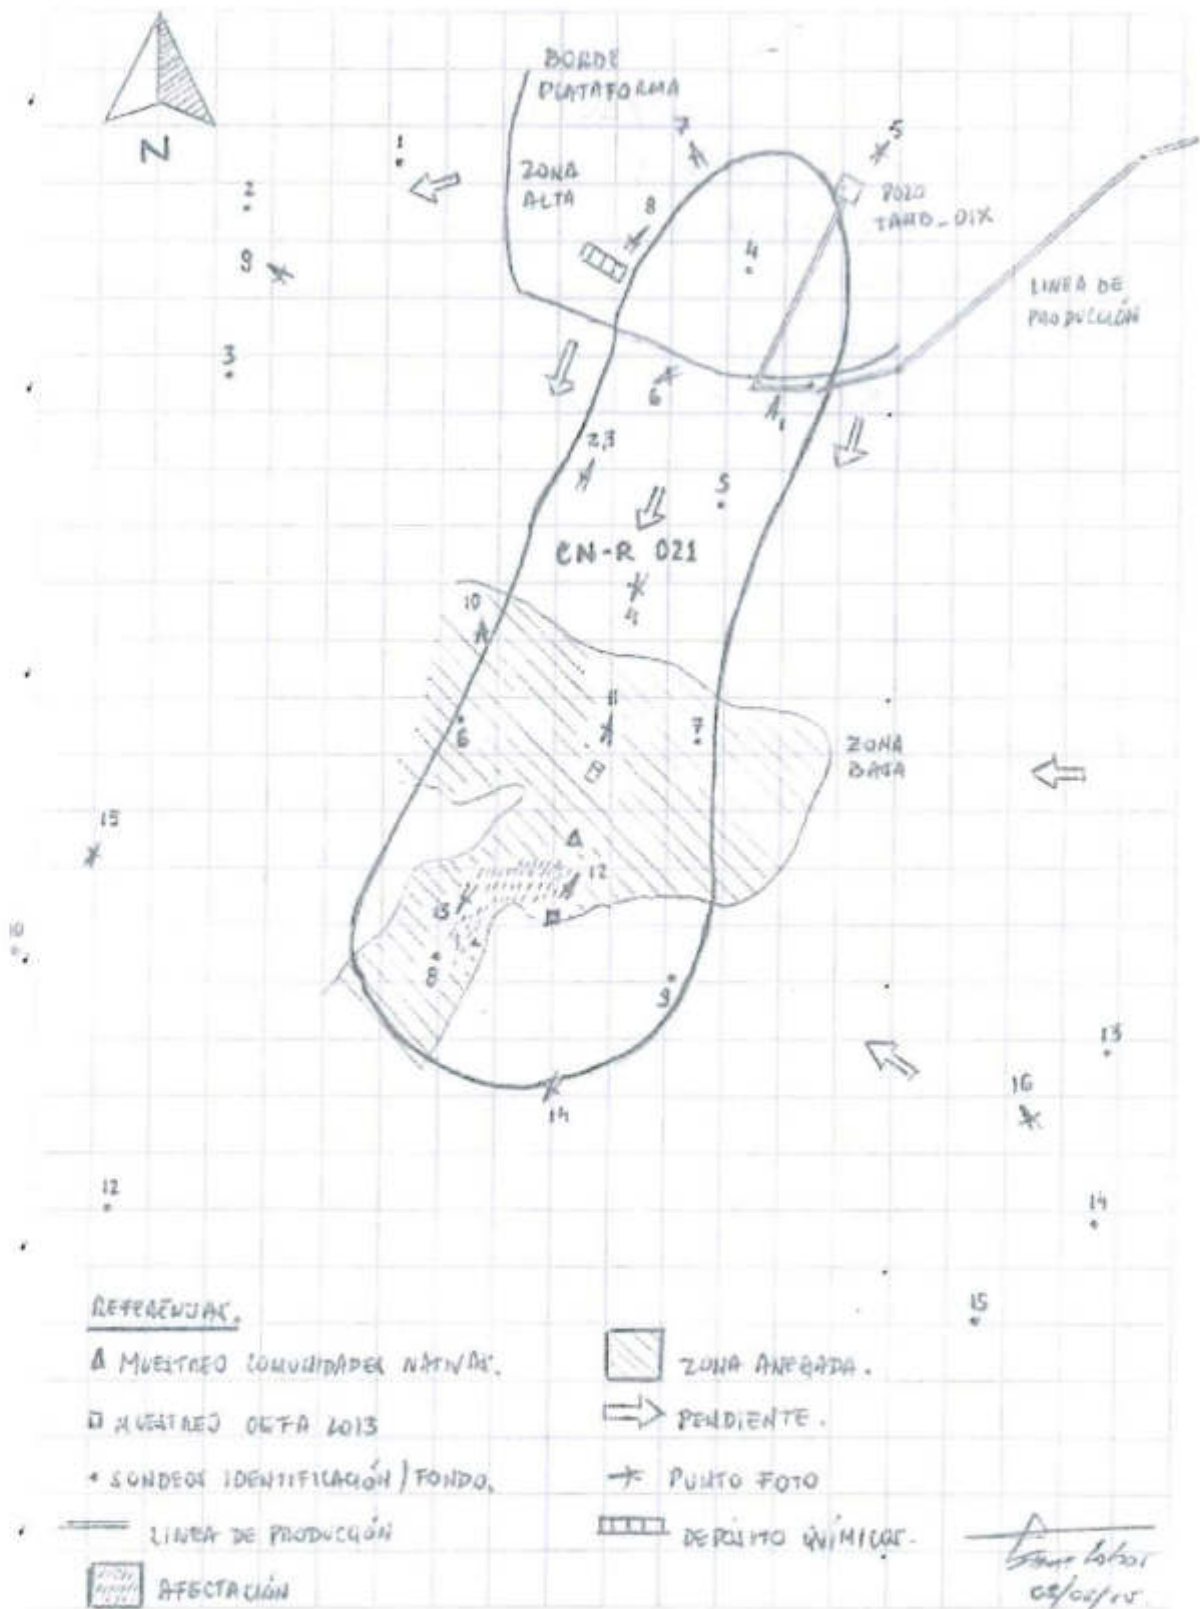
FIGURA 3  
Croquis del Sitio CN-R021

Durante la ejecución del LTS no se identificaron fugas y/o derrames visibles de sustancias potencialmente contaminantes, provenientes de las instalaciones del sitio, asociadas a la extracción y transporte de petróleo.

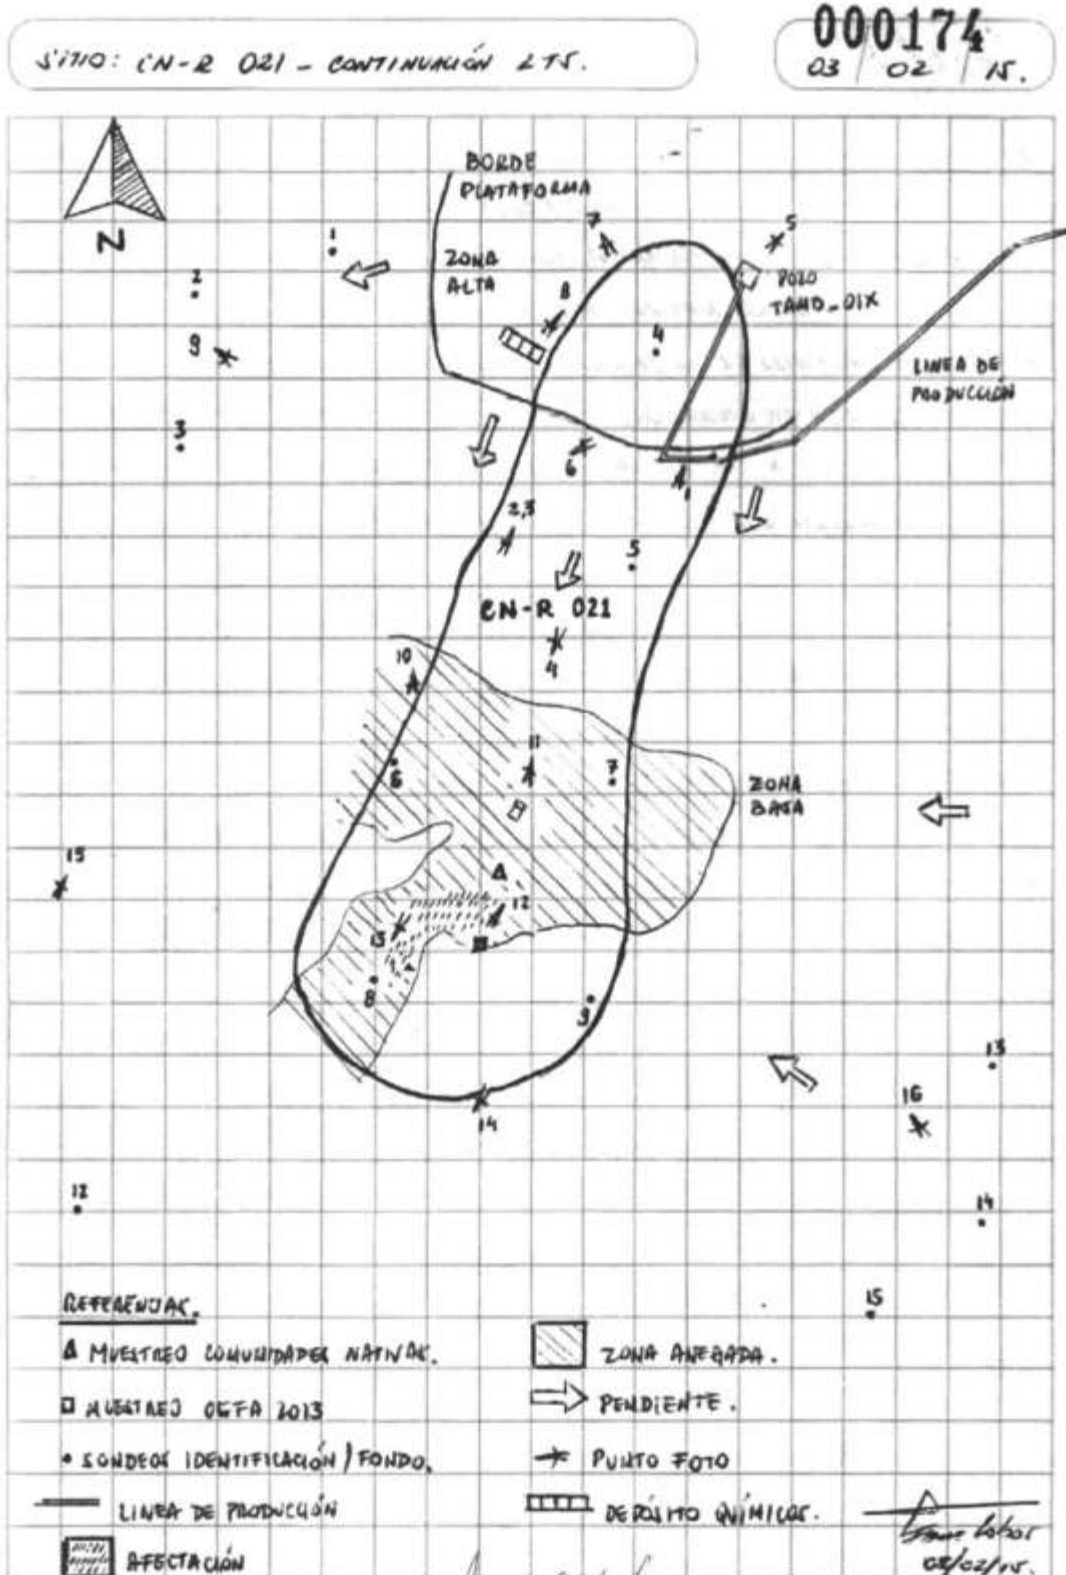
FIGURA 3  
Croquis del Sitio CN-R021

Durante el LTS se preparó croquis con la configuración general del área de potencial interés inicial del sitio y sus adyacencias (ver Figura 3), complementando la inspección del sitio con la toma de fotografías (ver Anexo B) y el georeferenciamiento de los puntos de interés con un equipo Trimble® GeoExplorer 5T portátil de Sistema de Posicionamiento Global (GPS). Las coordenadas y la información referente al relevamiento en campo durante el LTS, se encuentran registradas en el Anexo C.

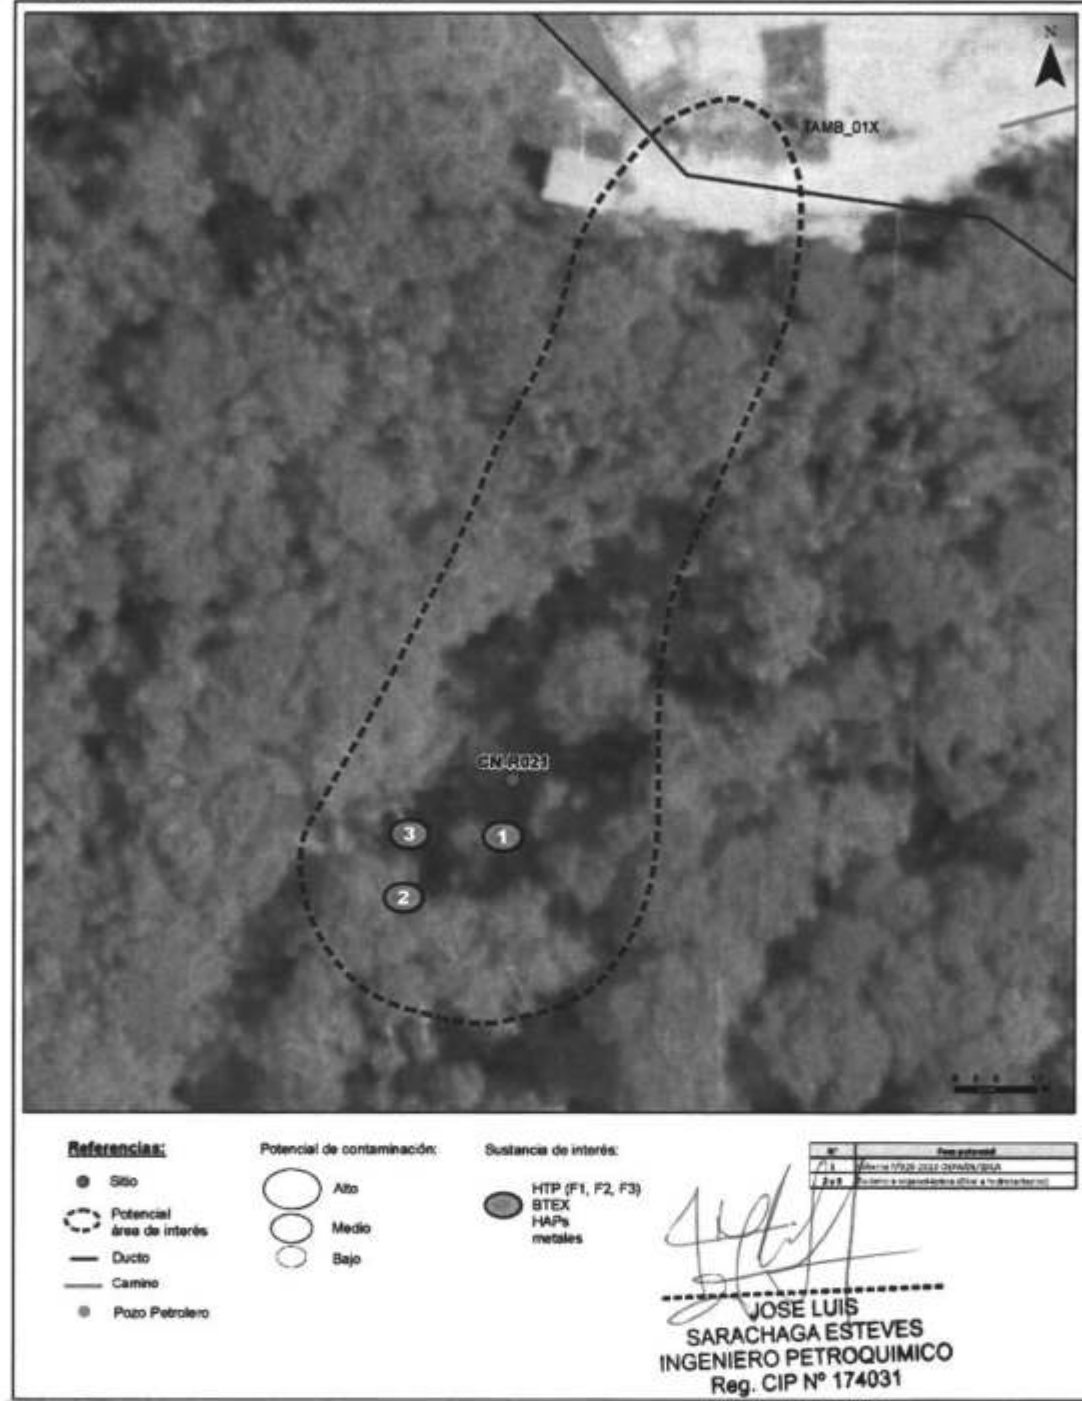
FIGURA 4  
Focos potenciales de contaminación

La Figura 4 presenta un mapa con la demarcación de los focos potenciales de contaminación identificados en el sitio y sus posibles sustancias de interés. A su vez se presenta gráficamente una ponderación de los focos de acuerdo a su grado potencial de contaminación. Cabe recalcar que en esta figura también se incluyen los focos potenciales detectados en el entorno del sitio, los cuales serán explicados con detalle en la Sección 7.

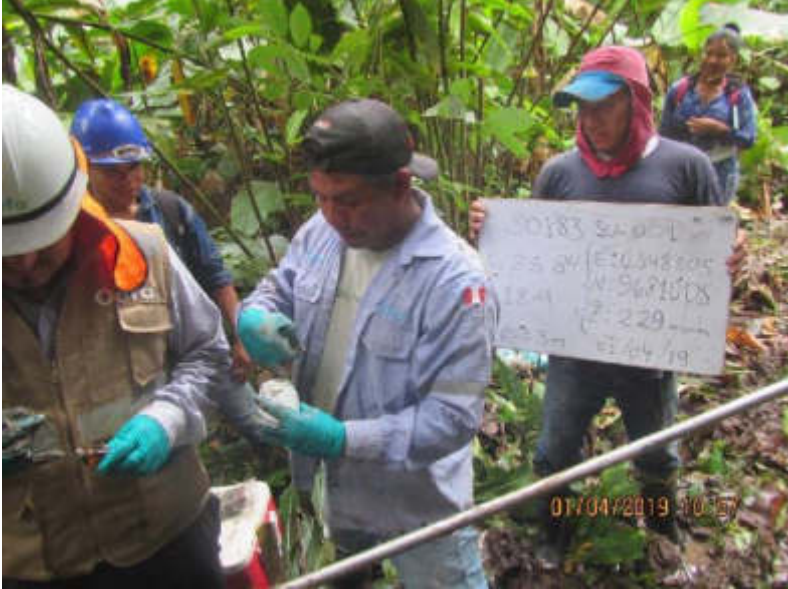
Vista del punto de muestreo de suelos S0183-SU-001, ubicado en una zona de bosque primario a 106 metros del pozo TAMB_01X, con dirección 25.60° SW.

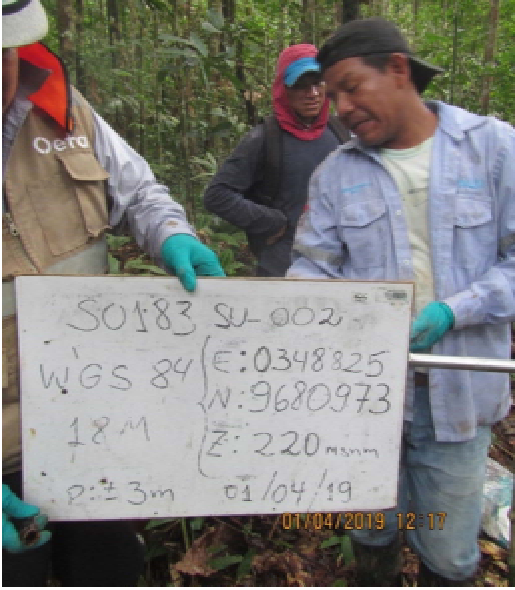
Vista del punto de muestreo de suelos S0183-SU-002, ubicado en una zona de bosque primario, a 131 metros del pozo TAMB_01X, con dirección 11.48° SW.

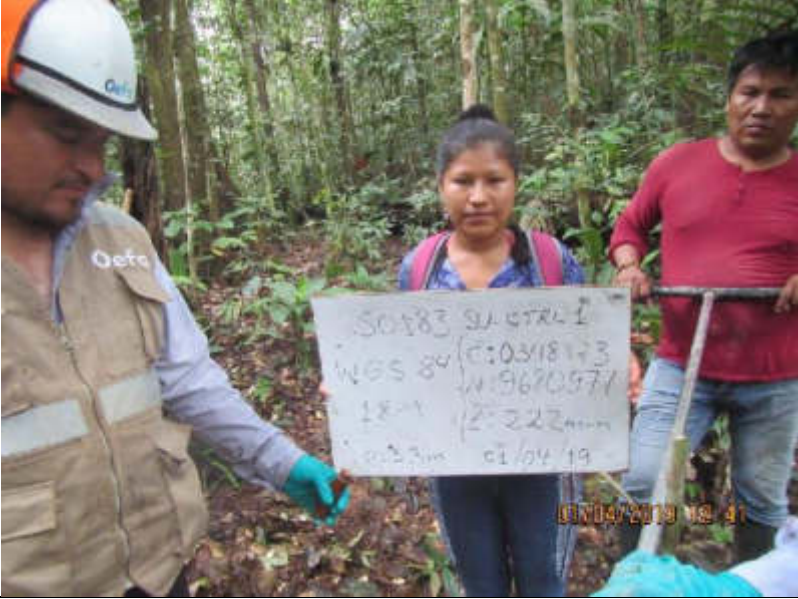
Distrito	Andoas	Provincia	Datum del Marañón	Departamento	Loreto
<b>FOTOGRAFÍA N.º 6 S0183-SU-CTRL1</b>					
Fecha: 01/04/2019					
Hora: 12:41					
<b>COORDENADAS UTM -WGS 84 – ZONA 18M</b>					
Este (m): 348873					
Norte (m): 9680977					
Altitud (m s.n.m): 222					
Precisión: ± 3					
<b>DESCRIPCIÓN:</b>

<p style="text-align: center;"><b>Vista del punto de muestreo de suelos S0183-SU-CTRL1, ubicado en una zona de bosque primario, a 125 metros del pozo TAMB_01X, con dirección 10.06° SE.</b></p>

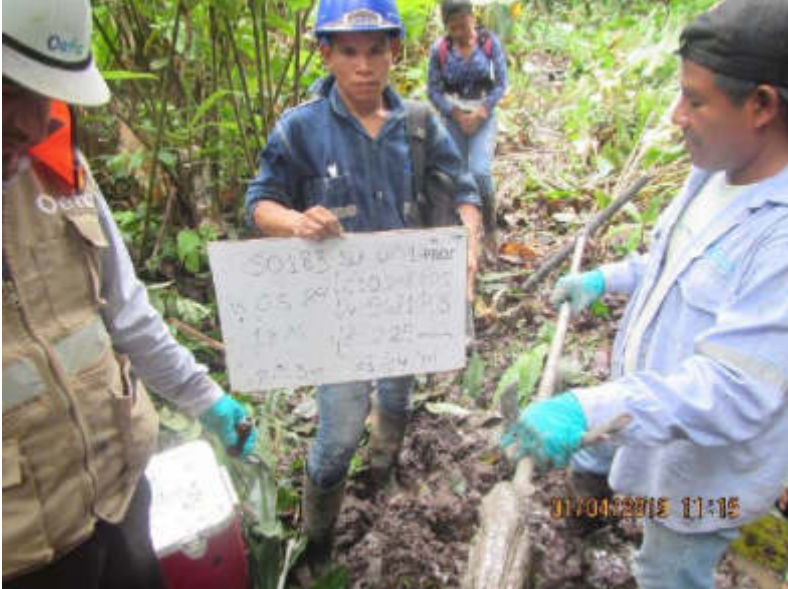
Distrito	Andoas	Provincia	Datum del Marañón	Departamento	Loreto
<b>FOTOGRAFÍA N.º 7</b> <b>S0183-SU-001-PROF</b>

Fecha: 01/04/2019					
Hora: 11:15					
<b>COORDENADAS</b> <b>UTM -WGS 84 – ZONA 18M</b>					
Este (m): 348805					
Norte (m): 9681005					
Altitud (m s.n.m): 229					
Precisión: ± 3					
<b>DESCRIPCIÓN:</b>		Vista del punto de muestreo de suelos S0183-SU-001-PROF, ubicado en una zona de bosque primario a 106 metros del pozo TAMB_01X, con dirección 25.60° SW.
