**INFORME N° 00308- 2019-OEFA/DEAM-SSIM**

**ASUNTO** : Informe de Evaluación Ambiental para la identificación del sitio impactado por actividades de hidrocarburos con código S0183, en el ámbito la cuenca del río Pastaza, distrito de Andoas, provincia de Datem del Marañón, departamento de Loreto.

**FECHA** : Lima, 31 de julio de 2019.

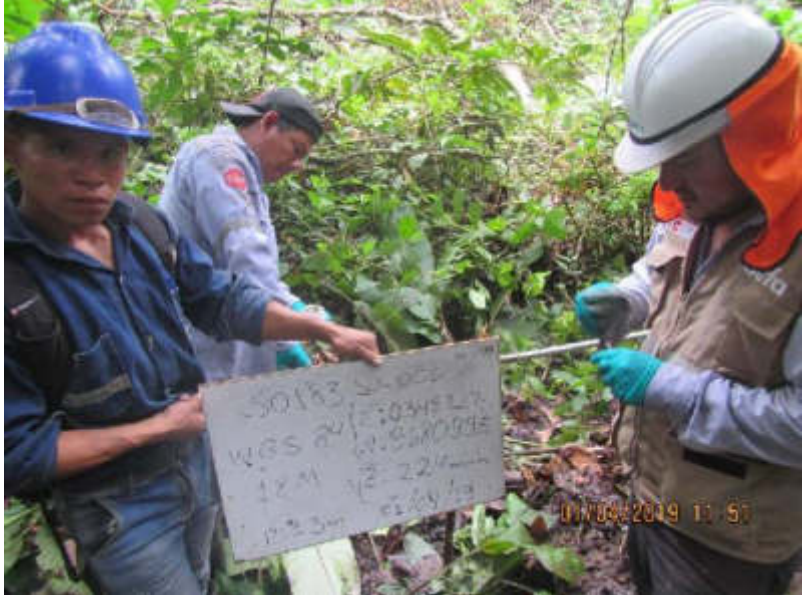
Distrito	Andoas	Provincia	Datum del Maraón	Departamento	Loreto
<b>FOTOGRAFÍA N.º 1</b>					
Fecha: 01/04/2019					
Hora: 11:51					
<b>COORDENADAS UTM -WGS 84 – ZONA 18M</b>					
Este (m): 348827					
Norte (m): 9680995					
Altitud (m s.n.m): 224					
Precisión: ± 3 m					
<b>DESCRIPCIÓN:</b>		Vista parcial del monitoreo del componente suelo en el punto de monitoreo S0183-SU-006

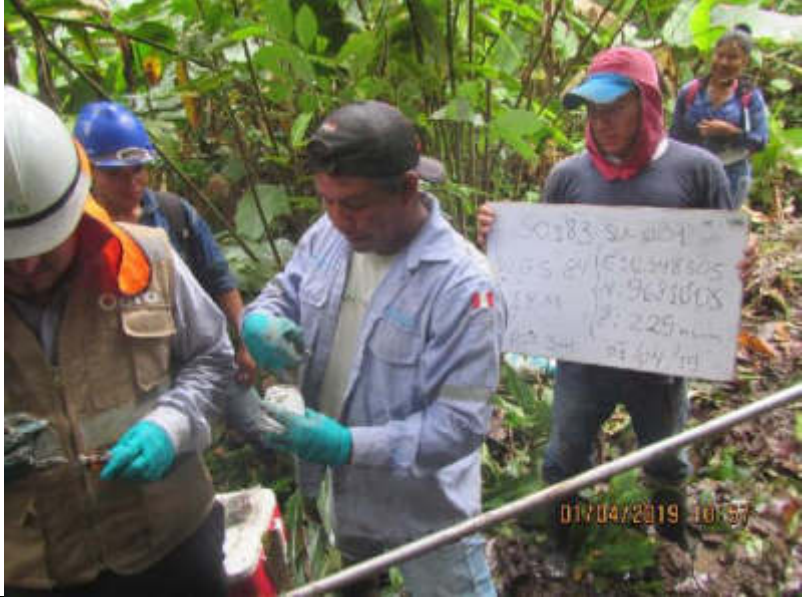
Distrito	Andoas	Provincia	Datum del Maraón	Departamento	Loreto
<b>FOTOGRAFÍA N.º 2</b>					
Fecha: 01/04/2019					
Hora: 10:57					
<b>COORDENADAS UTM -WGS 84 – ZONA 18M</b>					
Este (m): 348805					
Norte (m): 9681005					
Altitud (m s.n.m): 229					
Precisión: ± 3					
<b>DESCRIPCIÓN:</b>		Vista parcial del monitoreo del componente suelo en el punto de monitoreo S0183-SU-001
