INFORME N° 296 -2012/OEFA-DE

ASUNTO : Evaluación de Línea de Base de Disposición Final inadecuada de Residuos Sólidos en el Distrito de Ventanilla que servirán de insumo para las actividades de Supervisión a Entidades Públicas de la Dirección de Supervisión del OEFA

FECHA : San Isidro, 04 JUL. 2012

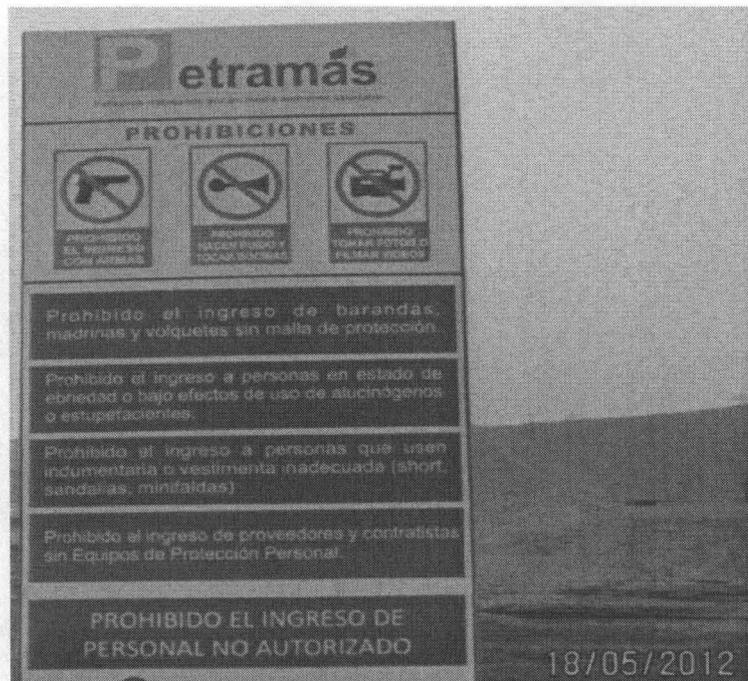
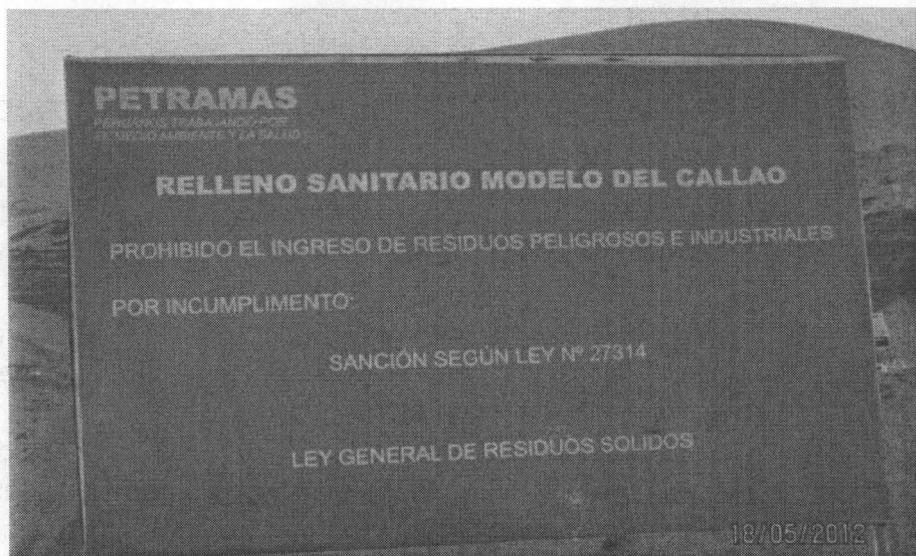
Fotografías N° 01 Vista de Paneles de prohibiciones en la entrada principal al Relleno Sanitario Modelo del Callao Coordenadas UTM WGS 84 (18 L 0268370E 8679404N)

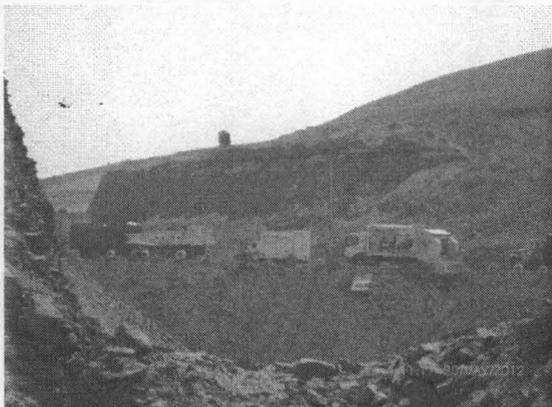
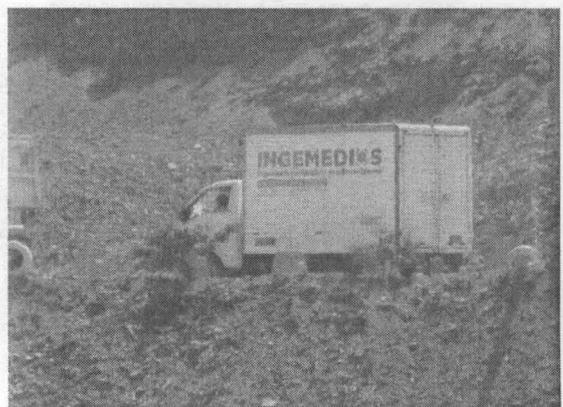
Fotografías N° 6. Evidencia de Camiones de la empresa INGEMEDIOS, haciendo cola en el ingreso principal al Relleno Sanitario Modelo del Callao Coordinadas UTM WGS 84 (18 L 0268162E 8679497N)

4. Se constató la existencia de botaderos de residuos sólidos domésticos e industriales sobre la cuenca del río Chillón cerca del punto de ingreso al RELLENO SANITARIO MODELO DEL CALLAO (Ex botadero La Cucaracha) Administrado por la empresa PETRAMAS, georeferenciados en el cuadro N° 1. Se visualizó también, reciclaje informal de residuos en casas aledañas a este lugar y el ingreso de vehículos de la empresa INGEMEDIOS SAC., al relleno sanitario precitado. Ver fotografías N° 01, 02, 03,... al 06.

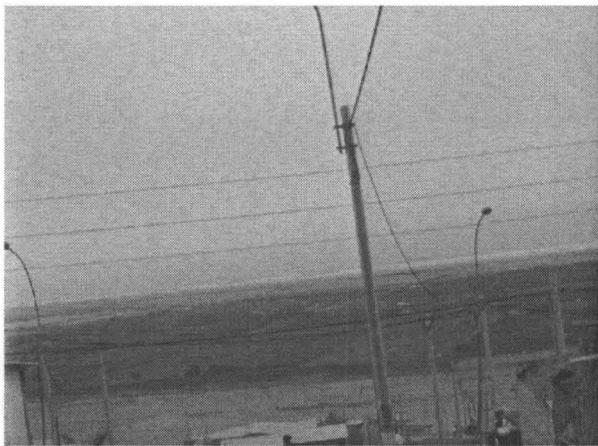
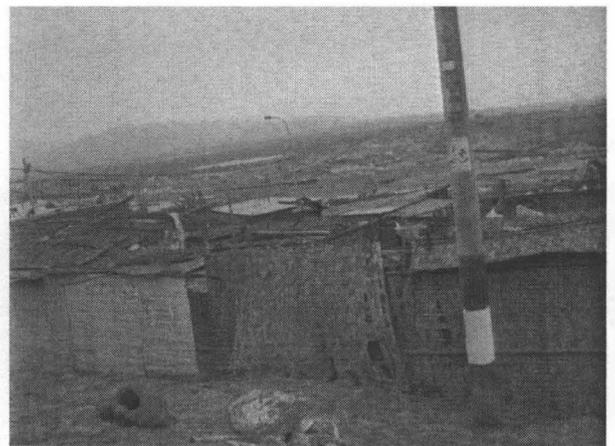
Fotografías N° 7. AA HH. Frente a los Humedales de Ventanilla y Vista Panorámica de Parcelas Privadas en el Lado Norte de dichos humedales. Coordenadas UTM WGS 84 (18 L 0265082E 8689369N)

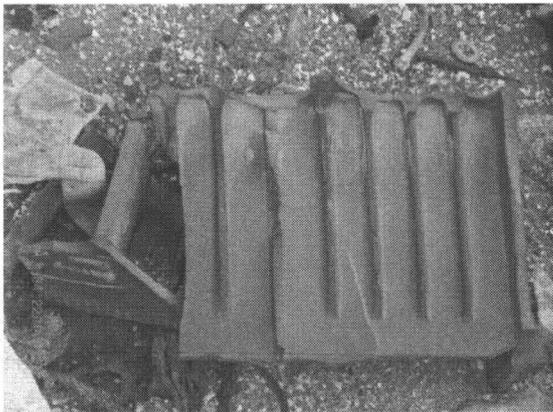
Fotografías N° 13. Evidencia de residuos peligrosos (Baterías) de construcción diseminados en los caminos y accesos a las parcelas privadas de los Humedales de ventanilla Lado Norte Coordenadas UTM WGS 84 (18 L 0264267E 8688235N)

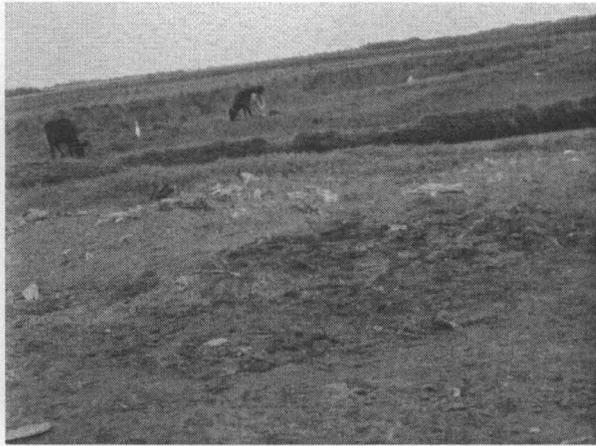
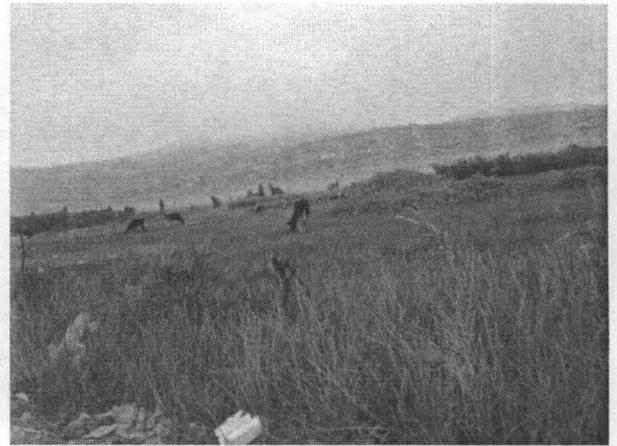
Fotografías N° 15. Zonas de los pantanos de Ventanilla (Lado Norte) destinados a la agricultura y ganadería muy cercanos a las vías de acceso. Coordenadas UTM WGS 84 (18 L 264539E 8688720N)

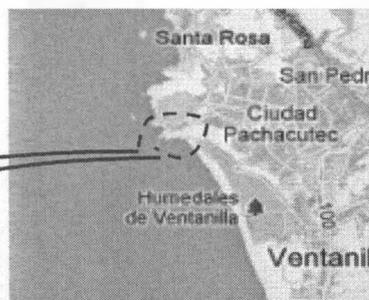
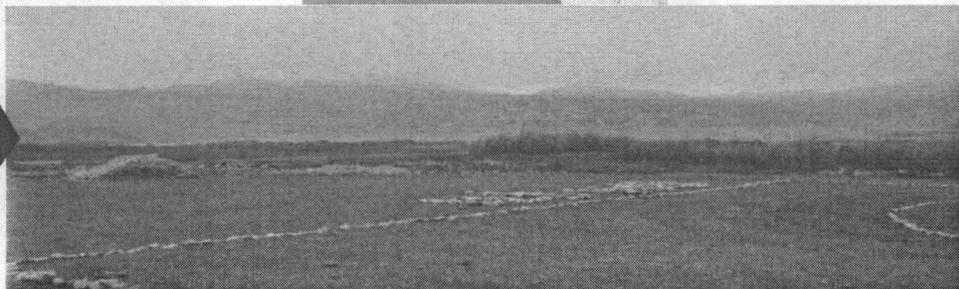
La señora Delgado también manifestó que en el extremo más al norte de dichos terrenos en la zona conocida como playa Caverro, a diario ingresa un camión con un promedio de 40 a 50 llantas usadas para quemarlas durante la noche en las rocas cerca de la playa Caverro, con el objeto de facilitar la rotura de rocas y extraer piedra chancada para construcción, generando inmensas humaredas y olor a quemado en la zona, y que dependiendo de la dirección del viento estas se dirigen a los asentamientos humanos de la parte alta frecuentemente.

Fotografías N° 16. Posible Zona s de ubicación de Playa CAVERO donde según refieren los pobladores

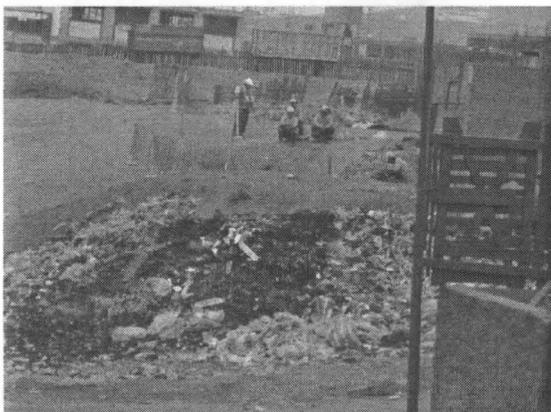
Fotografías N° 27. Evidencia de Botadero de desmontes en grandes cantidades con quema de basura y reciclaje informal de residuos frente a la Junta vecinal Fray Jerónimo de Loayza y Parque Porcino de Ventanilla. Coordenadas UTM WGS 84 (18 L 0269913E 8678614N)

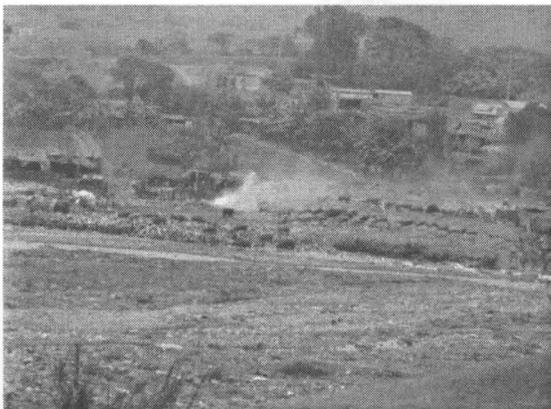
Fotografías N° 28. Evidencia de Botadero de desmontes en grandes cantidades con quema de basura y reciclaje informal de residuos frente a la Junta vecinal Fray Jerónimo de Loayza y Parque Porcino de Ventanilla. Coordenadas UTM WGS 84 (18 L 0269913E 8678614N)

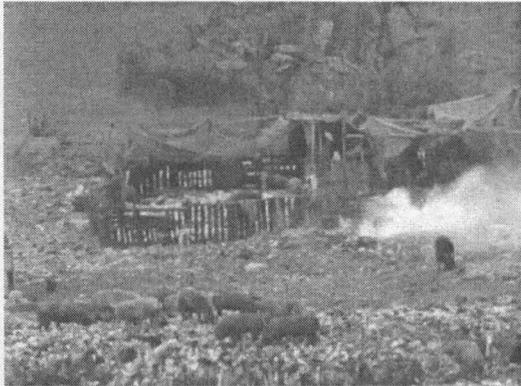
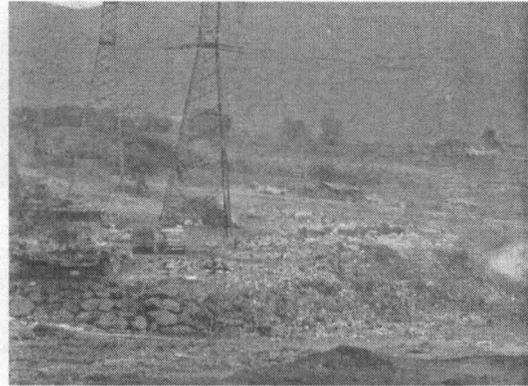
Fotografías N° 29. Evidencia de Botadero de desmontes en grandes cantidades con quema de basura y reciclaje informal de residuos frente a la Junta vecinal Fray Jerónimo de Loayza y Parque Porcino de Ventanilla. Coordenadas UTM WGS 84 (18 L 0269913E 8678614N)

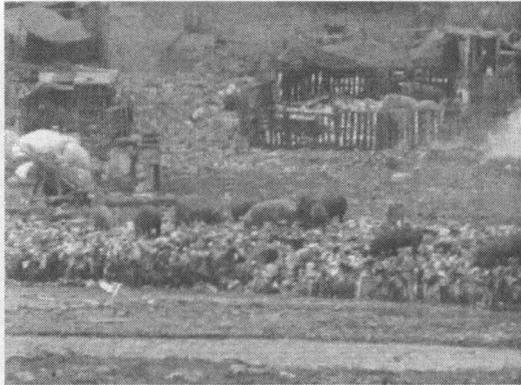
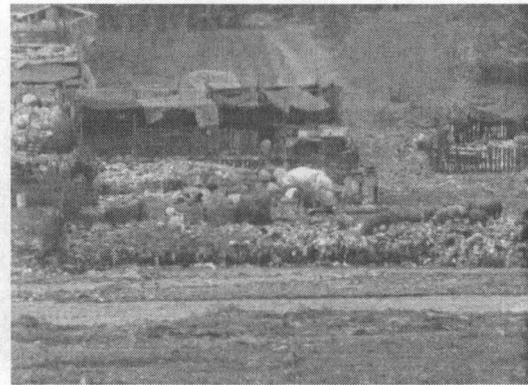
Fotografías N° 30. Evidencia de Botadero de desmontes en grandes cantidades con quema de basura, crianza de cerdos, cabras y reciclaje informal de residuos frente a la Junta vecinal Fray Jerónimo de Loayza y Parque Porcino de Ventanilla. Coordenadas UTM WGS 84 (18 L 0269913E 8678614N)

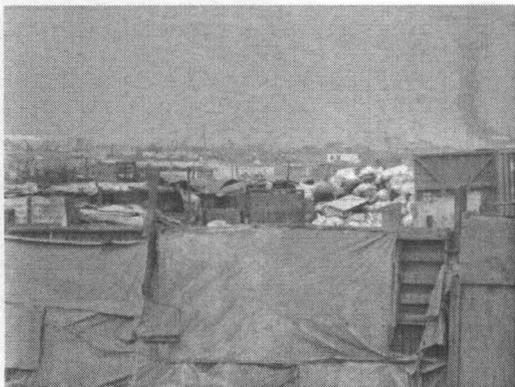
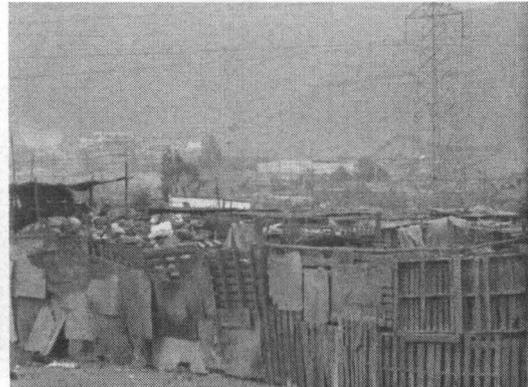
Por otro lado, durante el trayecto de la vía por el parque porcino de ventanilla se observó varios lotes de gran tamaño que se dedican al reciclaje informal de todo tipo de residuos y crianza de animales de granja en condiciones poco higiénicas, en toda esta zona se perciben olores muy intensos y fétidos. A continuación se muestran fotografías de parcelas típicas dedicadas a este fin, el resumen de las principales parcelas se muestra en las siguientes imágenes:

Fotografías N° 31. Parcelas típicas dedicadas al reciclaje informal de residuos Sólidos, quema de basura, crianza de cerdos, en el Parque Porcino de Ventanilla. Coordenadas UTM WGS 84 (18 L 262975 8697653)

2. En la zona conocida como Parque Porcino de Ventanilla se constató que existen parcelas dedicadas al reciclaje informal, crianza de cerdos quema de basura, etc., en estos lugares se perciben olores fétidos o putrescibles muy intensos; las calles y vías de acceso a estos lugares son poco accesibles e inseguros por lo que se hizo una georeferenciación satelital. Ver fotografías N° 31, 32, 33, 34 y 35.

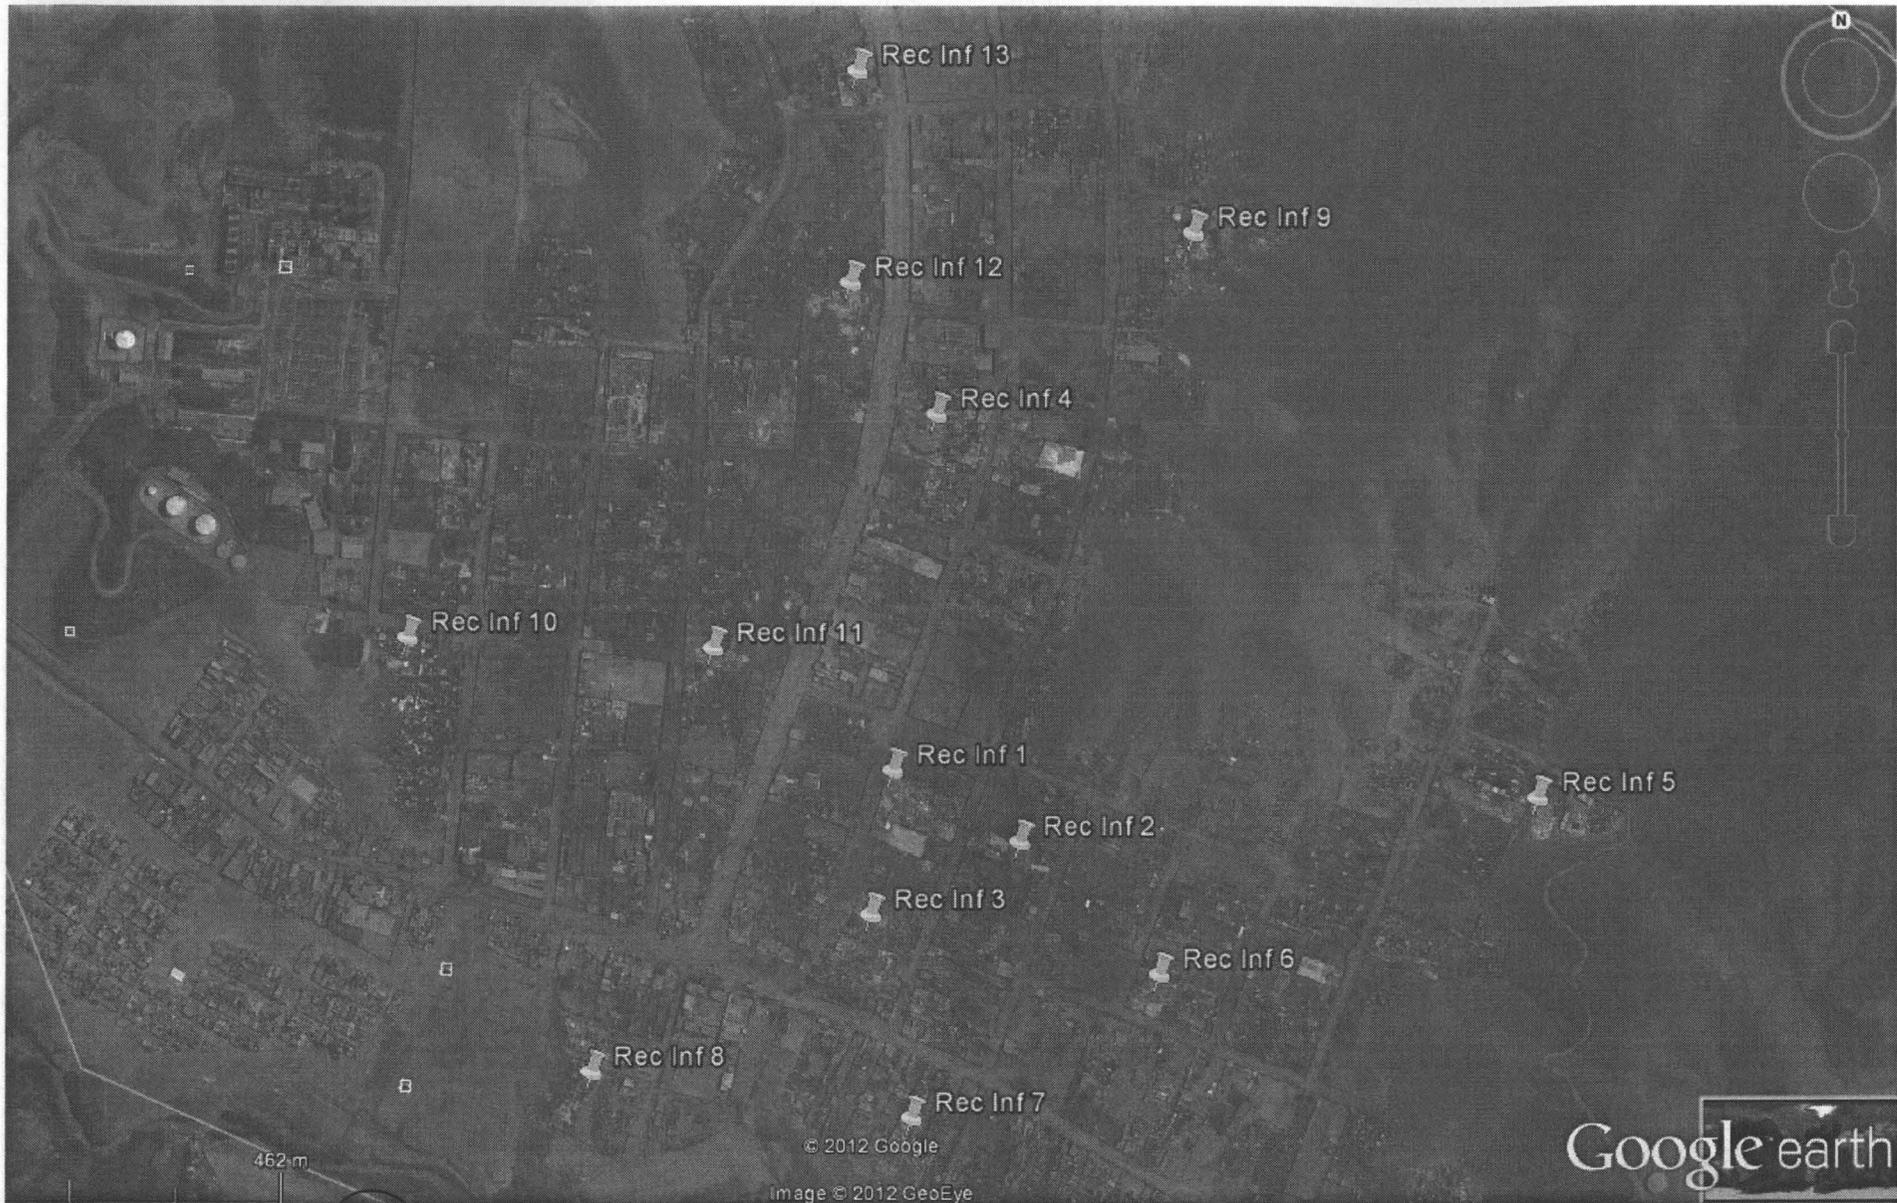
Fotografía N° 34. Imagen Satelital de ubicación de parcelas, en el Parque Porcino de Ventanilla lugar dedicado al reciclaje informal y a la crianza de cerdos donde se perciben olores putrescibles muy intensos.

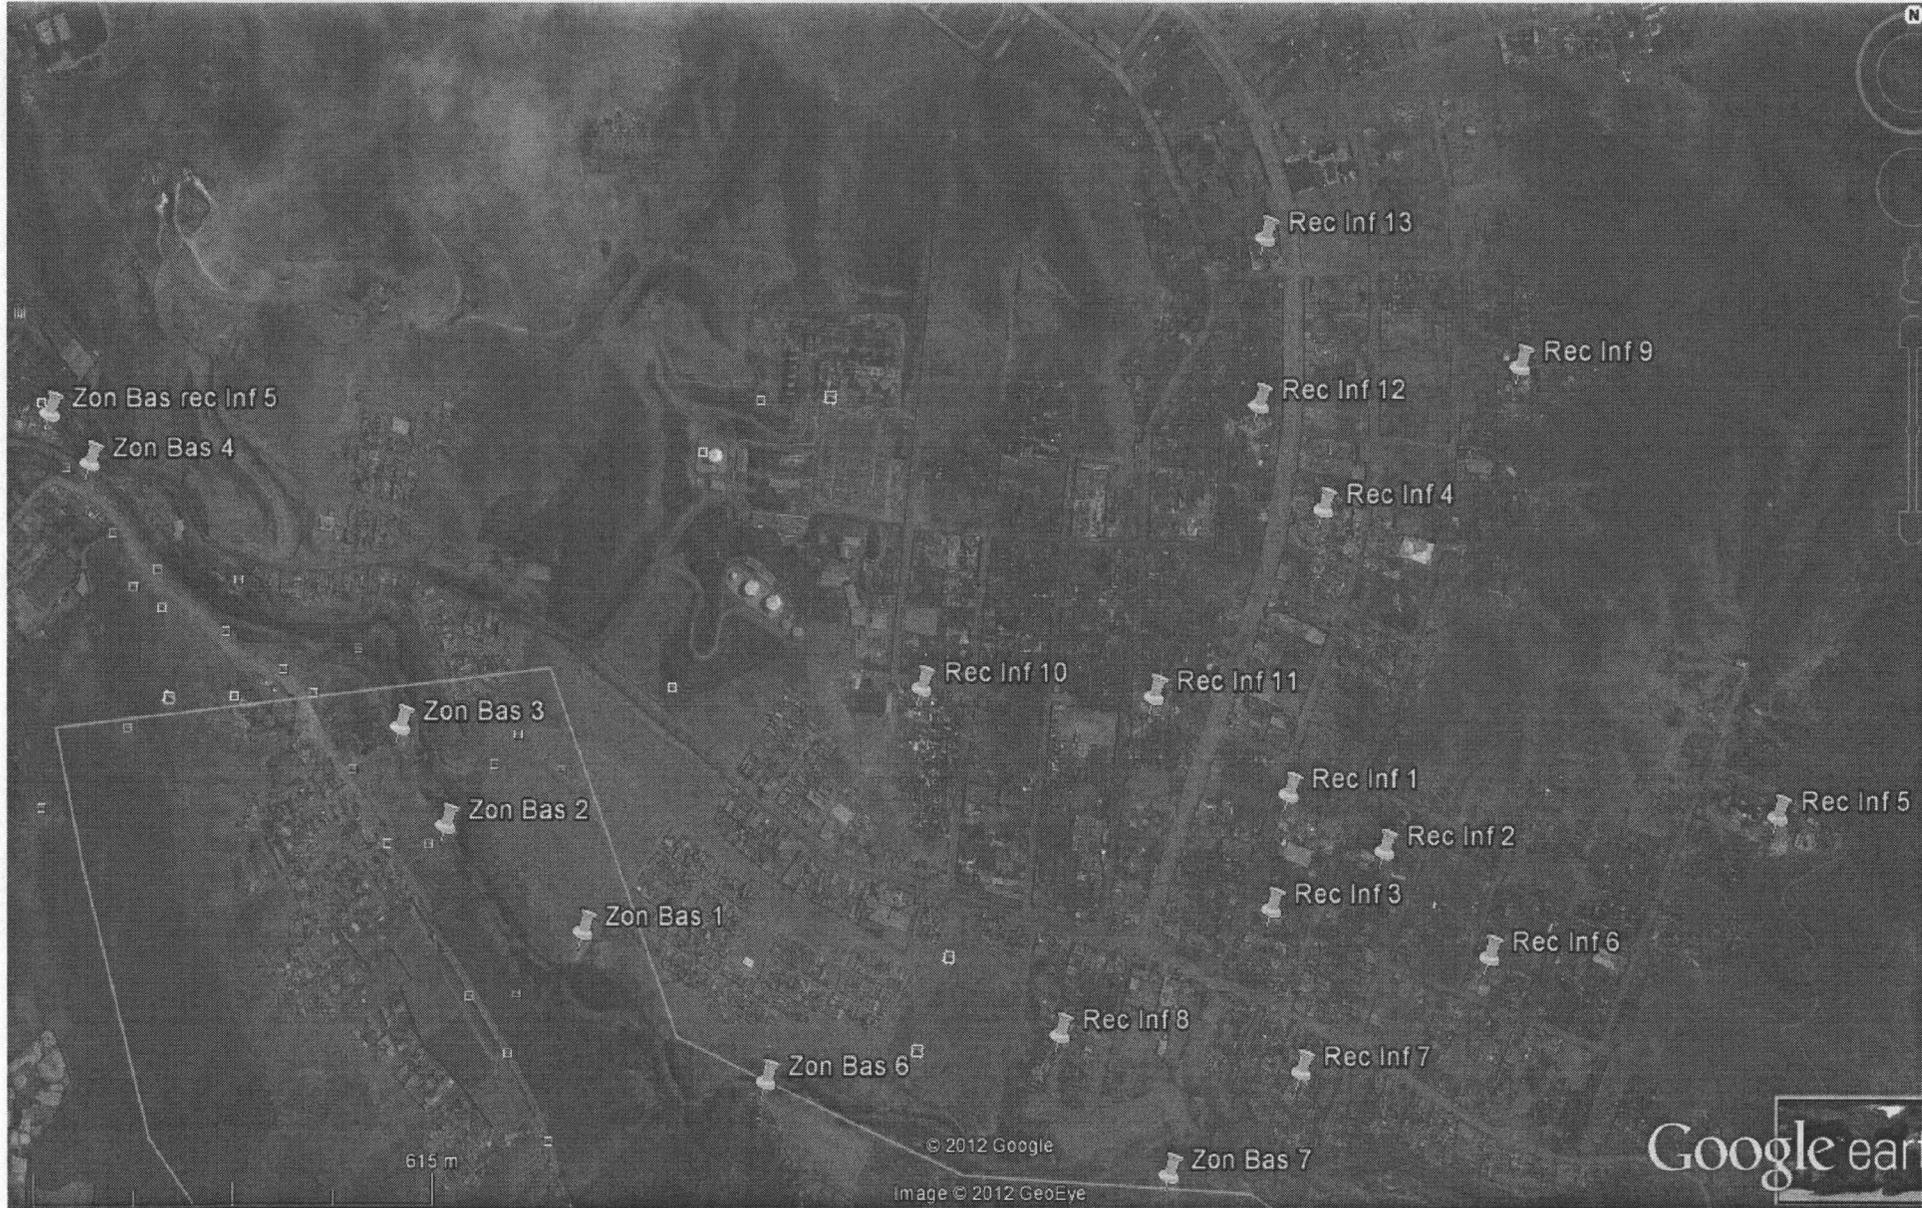
Fotografía N° 35. Imagen Satelital de ubicación de parcelas, en el Parque Porcino de Ventanilla lugar dedicado al reciclaje informal y a la crianza de cerdos donde se perciben olores putrescibles muy intensos.

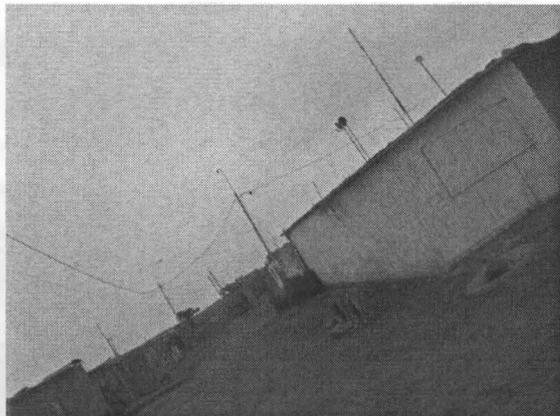
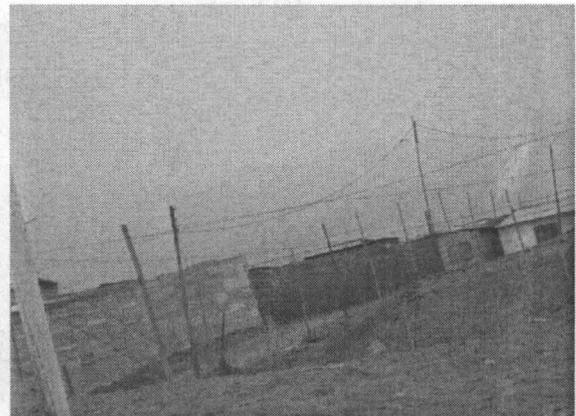
Referencia del lugar	Coordenadas UTM WGS 84	Fecha y Hora	Observaciones
Asociación de vivienda ADESESEP	18 L 0263981E 8691838N	5/18/2012 12:29:00 AM	Existen zonas de acumulación de residuos en las esquinas de las manzanas de viviendas cercanas a la vía principal

Fotografías N° 38. Viviendas típicas de la Asociación de vivienda ADESESEP de Ventanilla. Coordenadas UTM WGS 84 (18 L 0263981E 8691838N)

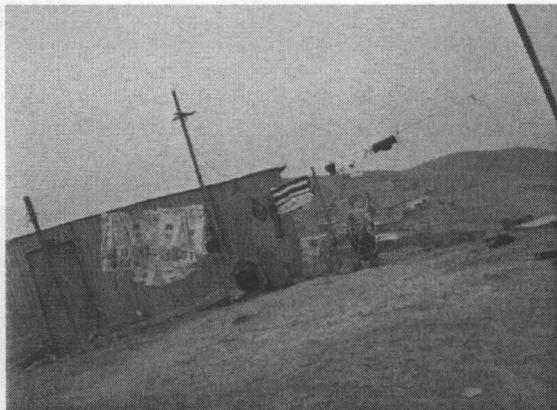
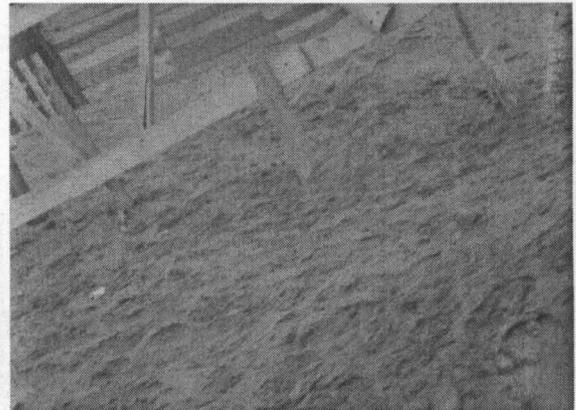
Fotografías N° 39. Viviendas típicas de la Asociación de vivienda ADESESEP de Ventanilla. Coordenadas UTM WGS 84 (18 L 0263981E 8691838N)

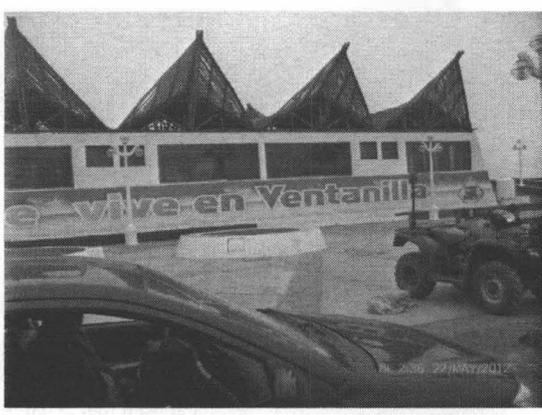
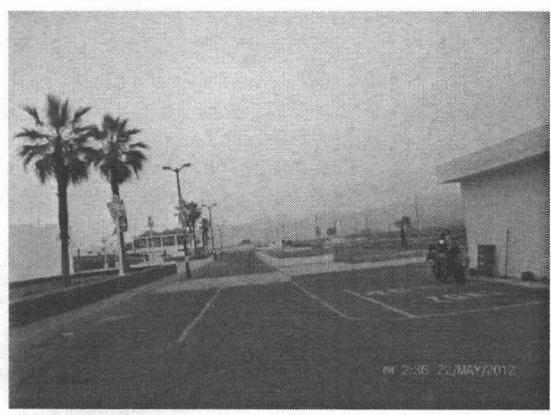
Referencia del lugar	Coordenadas UTM WGS 84	Fecha y Hora	Observaciones
Playa Costa Azul de Ventanilla	18 L 0265209E 8686472N	5/22/2012 02:14:00 PM	Se observan pocos residuos característicos arrojados por el mar pero sí bastantes aves marinas.

Fotografías N° 41. Vistas principales de las Playas Costa Azul 1 y 2 de Ventanilla. Coordenadas UTM WGS 84 (18 L 0265209E 8686472N)

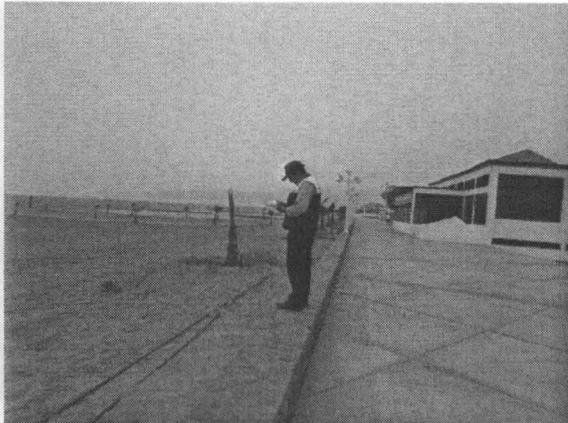
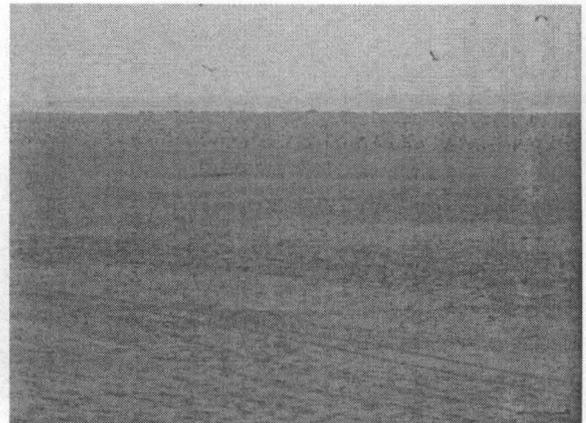
Fotografías N° 42. Vistas principales de las Playas Costa Azul 1 y 2 de Ventanilla.
Coordenadas UTM WGS 84 (18 L 0265209E 8686472N)

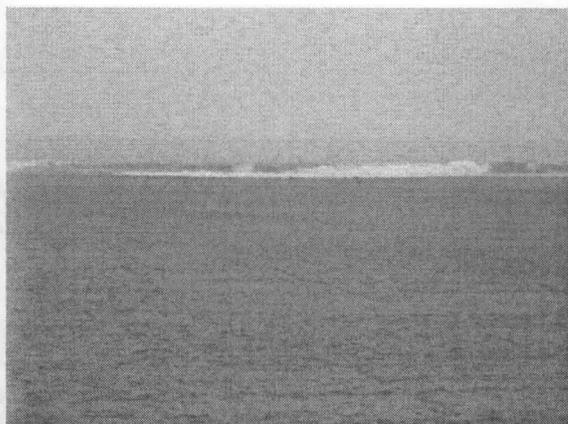
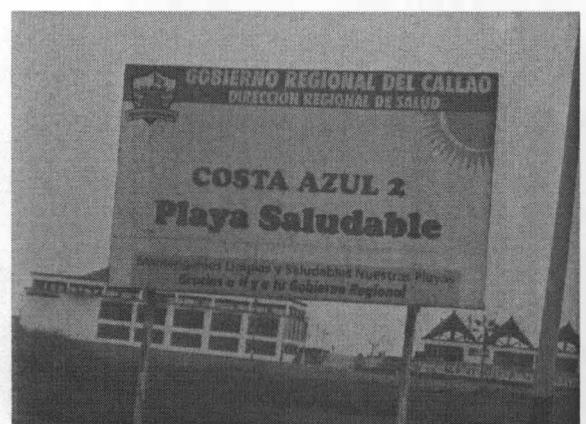
Fotografías N° 43. Vistas principales de las Playas Costa Azul 1 y 2 de Ventanilla.
Coordenadas UTM WGS 84 (18 L 0265209E 8686472N)

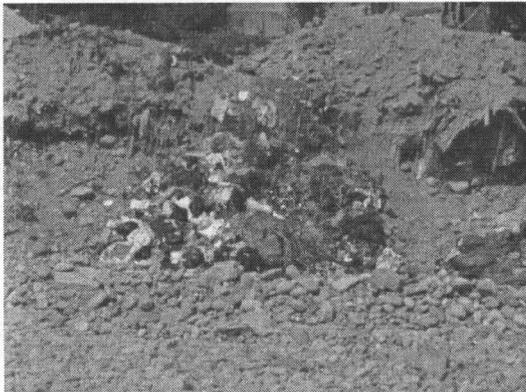
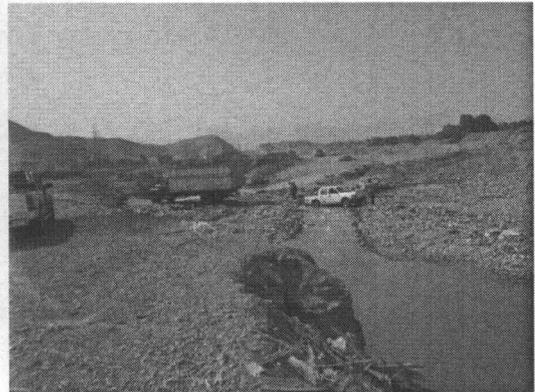
Fotografías N° 44. Zona del río Chillón donde vehículos de los recicladores cruzan de un lugar a otro trasladando residuos Coordenadas UTM WGS 84 (18 L 0270618E 8678291N)

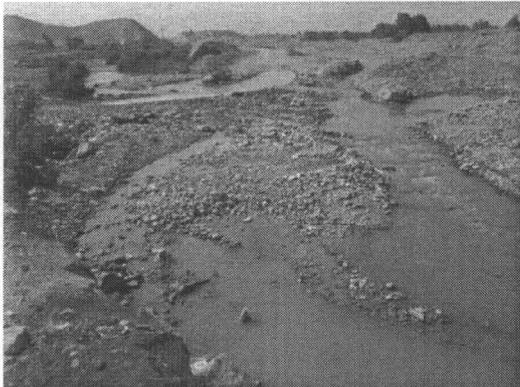
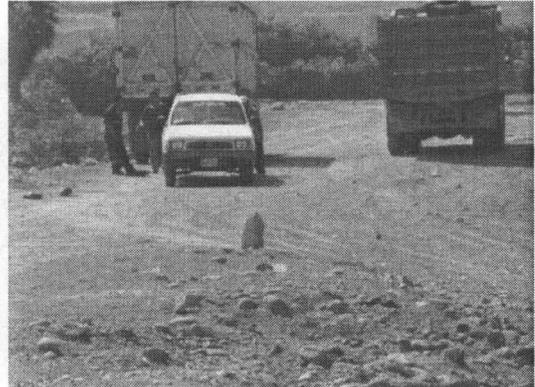
Fotografías N° 45. Zona del río Chillón donde vehículos de los recicladores cruzan de un lugar a otro trasladando residuos Coordenadas UTM WGS 84 (18 L 0270618E 8678291N)

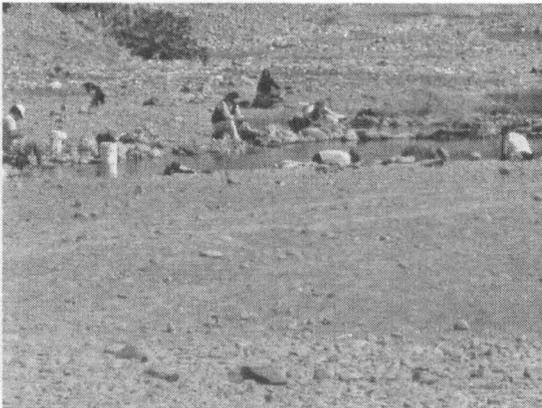
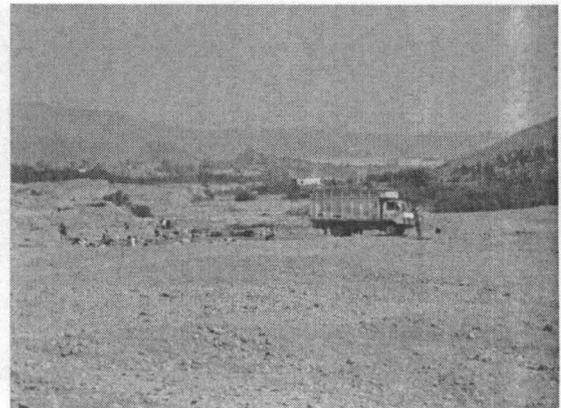
Referencia del lugar	Coordenadas UTM WGS 84	Fecha y Hora	Observaciones
Río Chillón aguas arriba del Parque Porcino Pozas de lavado de sacos industriales	18 L 0271730E 8678139N	5/29/2012 10:32:00 PM	Zona del río Chillón donde existen Pozas de lavado de sacos y plásticos industriales

Fotografías N° 46. Zona de Pozas de agua de lavado de sacos y plásticos industriales Coordinadas UTM WGS 84 (18 L 0271730E 8678139N)

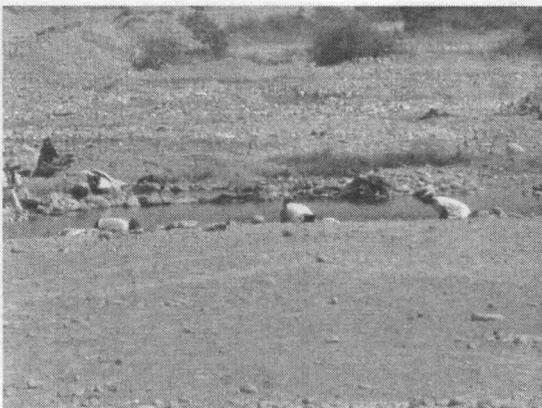
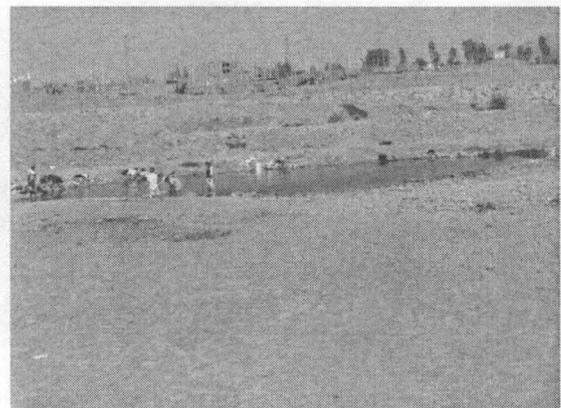
Fotografías N° 47. Zona de Pozas de agua de lavado de sacos y plásticos industriales Coordinadas UTM WGS 84 (18 L 0271730E 8678139N)

6. En las demás zonas visitadas del distrito de Ventanilla georeferenciados en los cuadros N° 5, 6, 7, 8, 9, 10 y 11, en todos los casos el impacto por manejo inadecuado de residuos sólidos es gradualmente menor a mínima, tal como se detallan en las fotografías correspondientes, ver Fotografías N° 36, 37, 38, 39al 48.

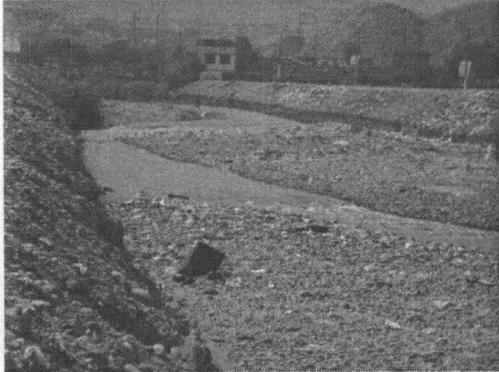
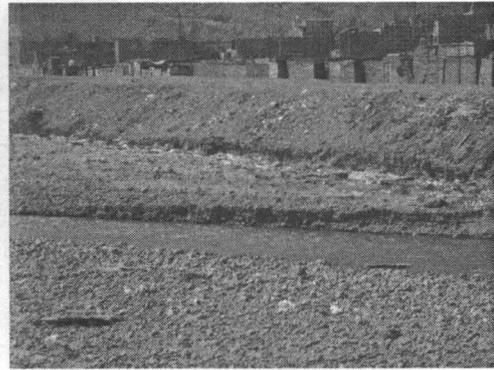
Fotografías N° 48. Zona de Pozas de agua de lavado de sacos y plásticos industriales Coordenadas UTM WGS 84 (18 L 0271730E 8678139N)
