INFORME N° 455 -2012/OEFA-DE

ASUNTO : Evaluación de Línea de Base de Disposición Final inadecuada de Residuos Sólidos en el Distrito de Chorrillos que servirán de insumo para las actividades de Supervisión a Entidades Públicas de la Dirección de Supervisión del OEFA

FECHA : San Isidro, 10 SET. 2012

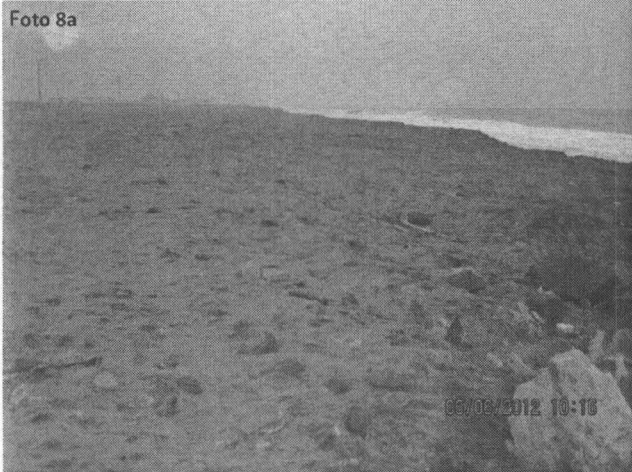
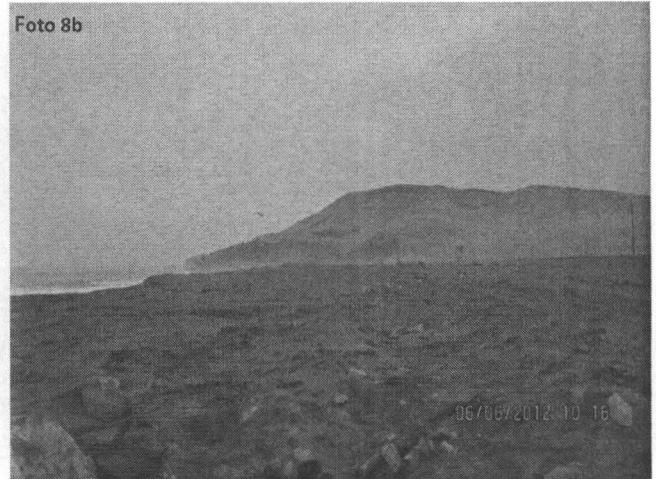
Fotografías N° 8a y 8b. Vista panorámica de las plataformas cercanas al ingreso del botadero identificado en la parte posterior del Centro Cultural Lima del distrito de Chorrillos. Coordenadas UTM WGS 84 (18 L 280027 8649361)

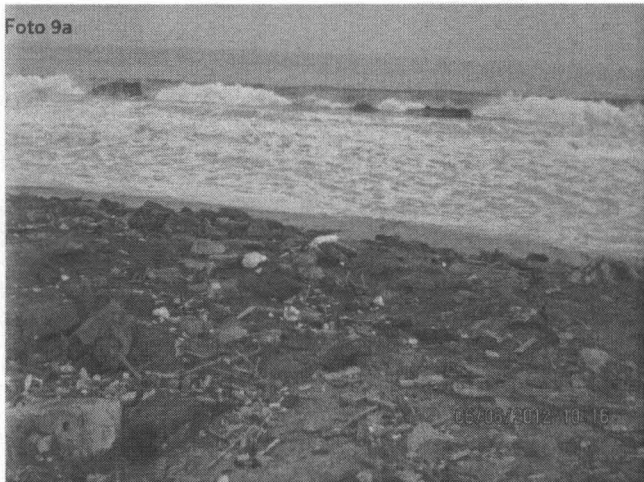
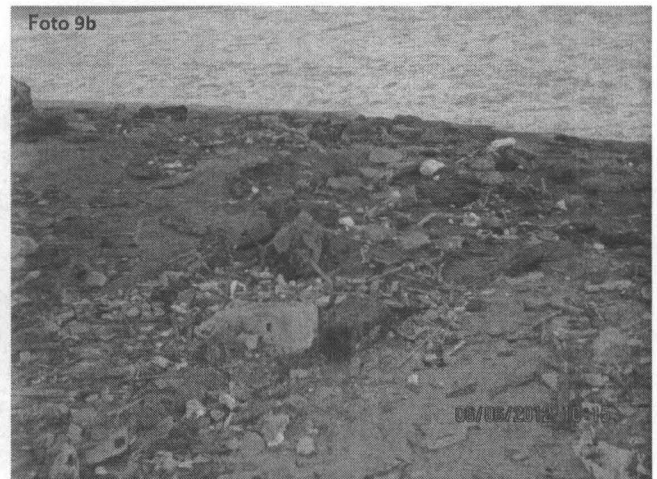
Fotografías N° 9a y 9b. Vista panorámica de la orilla de playa en la zona central del botadero identificado en la parte posterior del Centro Cultural Lima del distrito de Chorrillos. Coordenadas UTM WGS 84 (18 L 279074 8649751)

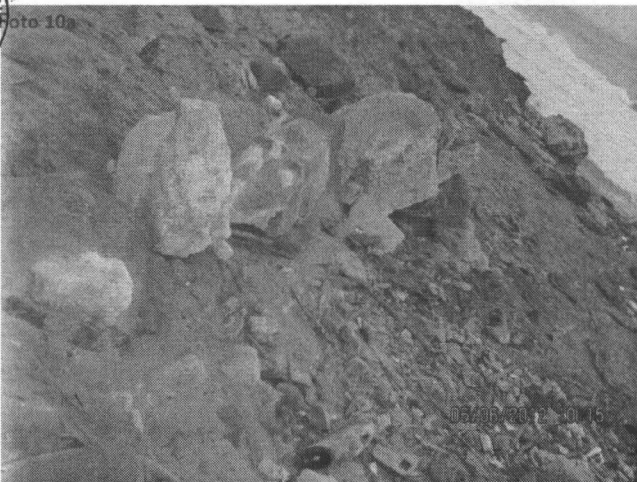
Fotografías N° 10a y 10b. Vista panorámica de la orilla de playa en la zona central del botadero identificado en la parte posterior del Centro Cultural Lima del distrito de Chorrillos. Coordenadas UTM WGS 84 (18 L 279074 8649751)

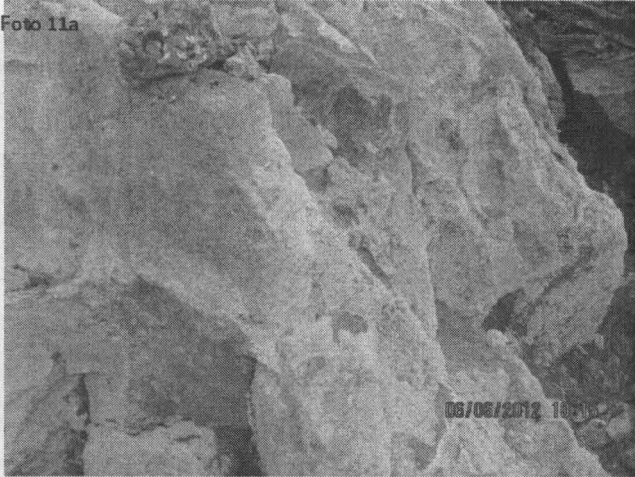
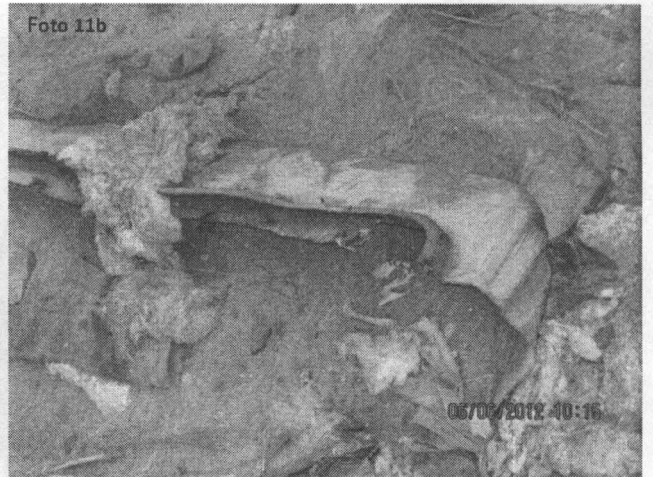
Foto 11a

b) **Descripción.-** Mas de la mitad de las zonas circundantes a la vía de acceso y a la parte central de este botadero ya se encuentra compactado, se observaron residuos de construcción, mezclados con residuos industriales, en tanto que el grueso de los residuos domésticos son reciclados en la orilla de playa con quema de basura a cielo abierto. Existen recicladores informales con triciclos o motonetas en su interior, además de gran cantidad de aves marinas y vectores en todos los alrededores.

Fotografías N° 11a y 11b. Evidencia de residuos de construcción con grandes bloques de concreto mezclados con residuos industriales en la zona central del botadero identificado en el litoral marino del distrito de Chorrillos. Coordenadas UTM WGS 84 (18 L 279074 8649751)

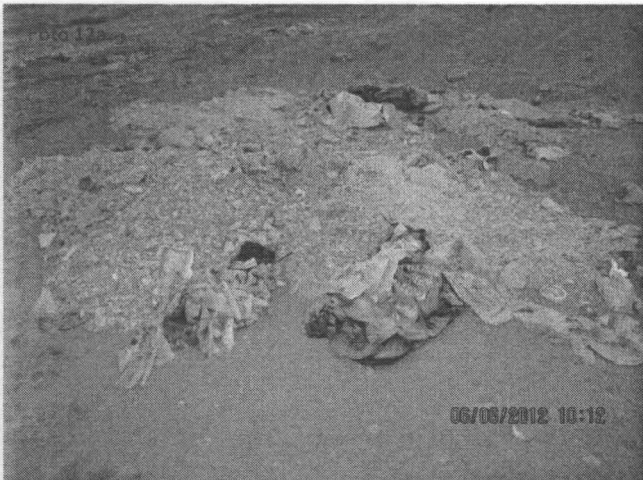
Foto 12a

Fotografías N° 12a y 12b. Evidencia de residuos de construcción con grandes bloques de concreto mezclados con residuos industriales en la zona central del botadero identificado en el litoral marino del distrito de Chorrillos. Coordenadas UTM WGS 84 (18 L 279453 8649600)

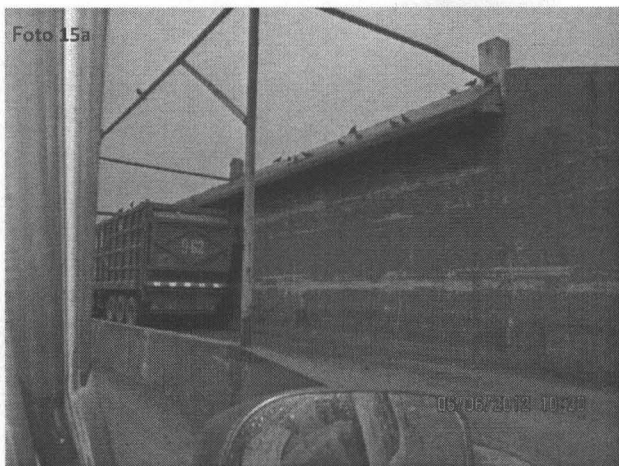
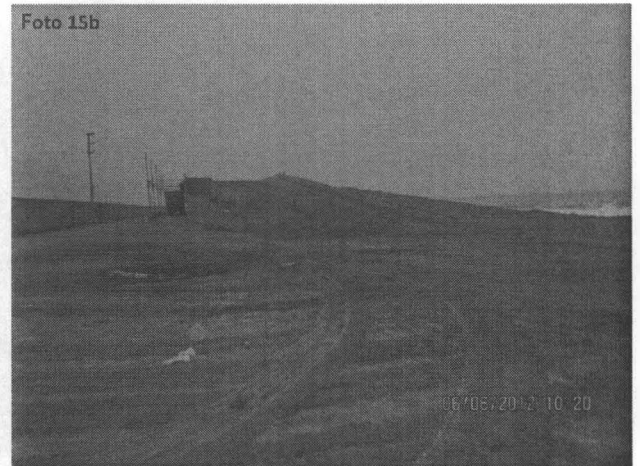
En la parte norte se constató la operatividad de una Planta de Transferencia informal operado por trabajadores de la Municipalidad de Chorrillos, las plataformas construidas sirven para transferir los residuos de recolección municipal a camiones madrinas, de acuerdo a las entrevistas a dicho personal municipal, cada 4 compactadores llenan un camión madrina y ellos son trasladados al relleno sanitario de Huaycoloro, en este lugar se percibe gran cantidad de vectores, aves de mar y olores putrescibles.

Fotografías N° 15a y 15b. Vista panorámica de las estructuras y vehículo operando en la Planta de Transferencia informal de residuos sólidos municipales, en la parte norte del botadero identificado. Coordenadas UTM WGS 84 (18 L 279128 8649686)

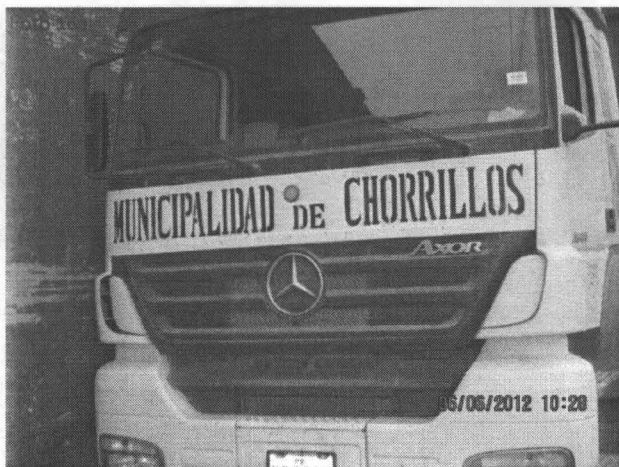
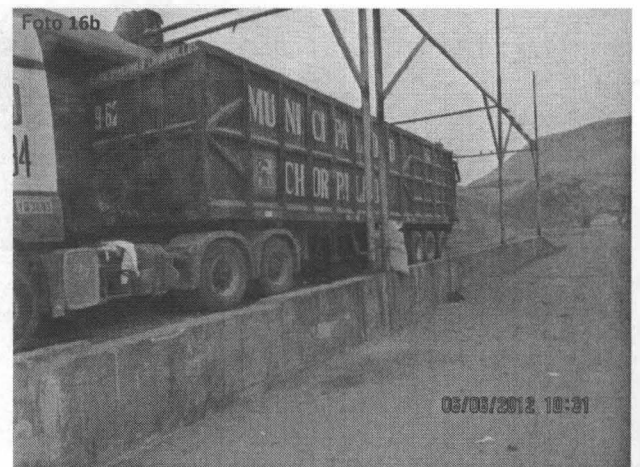
Fotografías N° 16a y 16b. Vista panorámica de las estructuras y vehículo operando en la Planta de Transferencia informal de residuos sólidos municipales, en la parte norte del botadero identificado. Coordenadas UTM WGS 84 (18 L 279128 8649686)

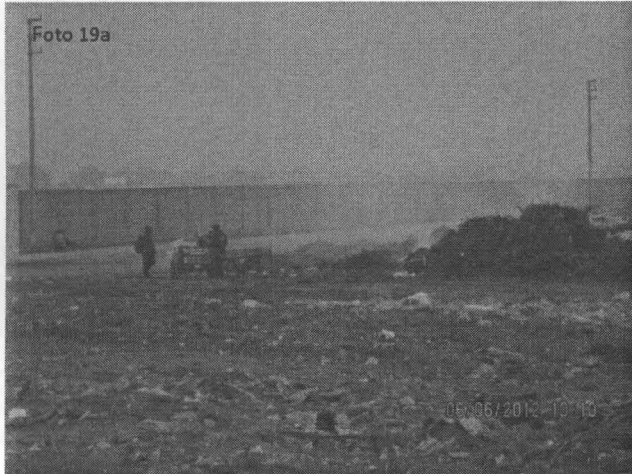
Fotografías N° 19a y 19b. Zona del botadero en actividad en la parte norte del botadero identificado. Nótese la presencia de recicladores informales, quema de basura, y proliferación de vectores. Coordenadas UTM WGS 84 (18 L 279453 8649600)

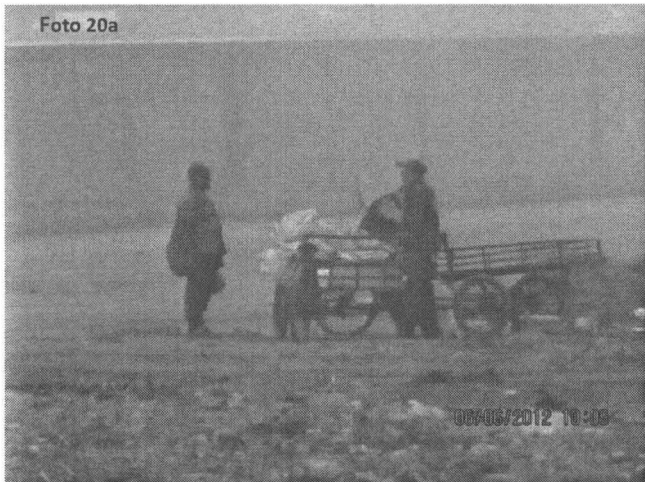
Fotografías N° 20a y 20b. Zona del botadero en actividad en la parte norte del botadero identificado. Nótese la presencia de recicladores informales, quema de basura, y proliferación de vectores. Coordenadas UTM WGS 84 (18 L 279453 8649600)

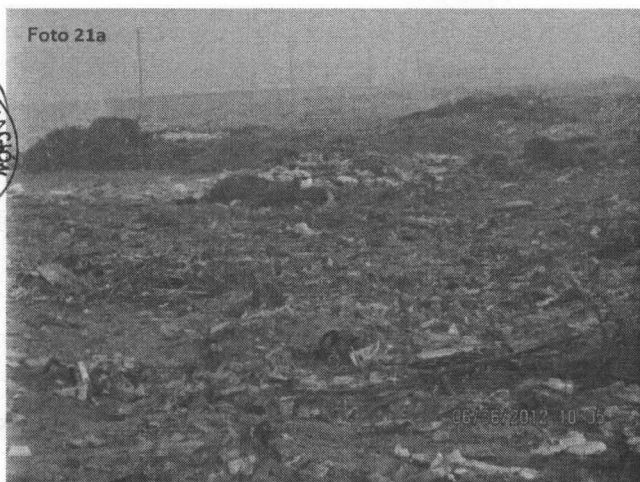
Fotografías N° 21a y 21b. Zona de orilla de playa colindante con el botadero en actividad. Nótese la acción que ejercen la fuerza y el movimiento de las olas del mar cuando se mezclan los residuos. Coordenadas UTM WGS 84 (18 L 279453 8649600)

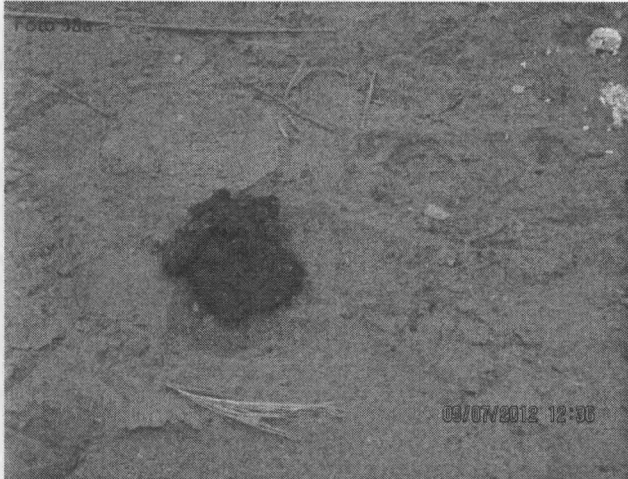
Fotografías N° 38a y 38b. Evidencia de uso como excretas en el interior del Área Natural Protegida de "Los Pantanos de Villa", en el Punto de Verificación N° 5. Coordenadas UTM WGS 84 (18L 283285E 8650282N)

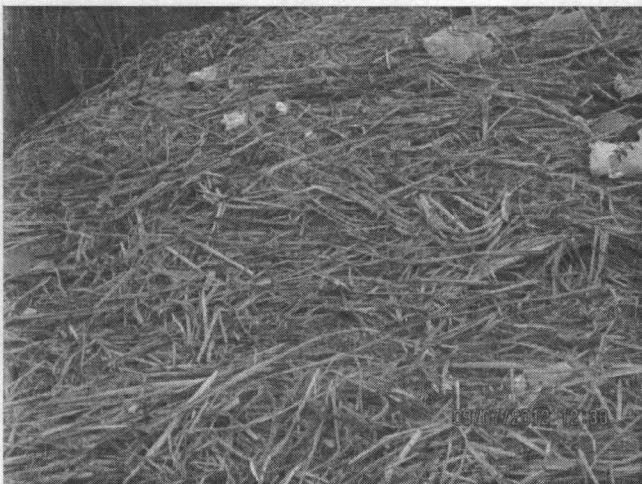
Fotografías N° 39a y 39b. Evidencia de facilidad de acceso al interior del Área Natural Protegida de "Los Pantanos de Villa", en el Punto de Verificación N° 5. Coordenadas UTM WGS 84 (18L 283285E 8650282N)

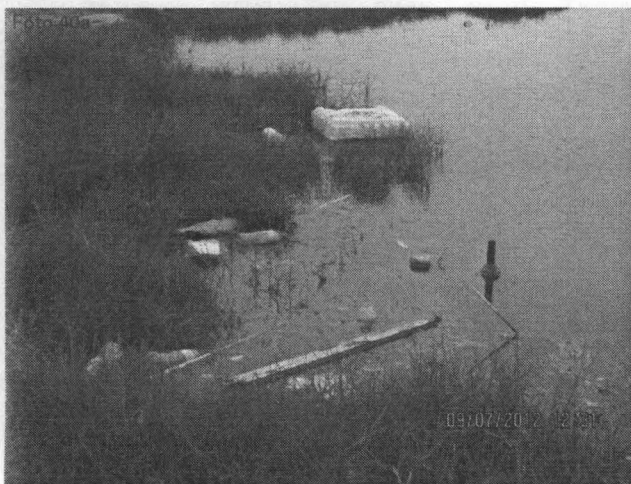
Fotografías N° 40a y 40b. Evidencia de acumulación de residuos sólidos diversos al interior del Área Natural Protegida de "Los Pantanos de Villa", en el Punto de Verificación N° 3. Coordenadas UTM WGS 84 (18L 282872E 8650383N)

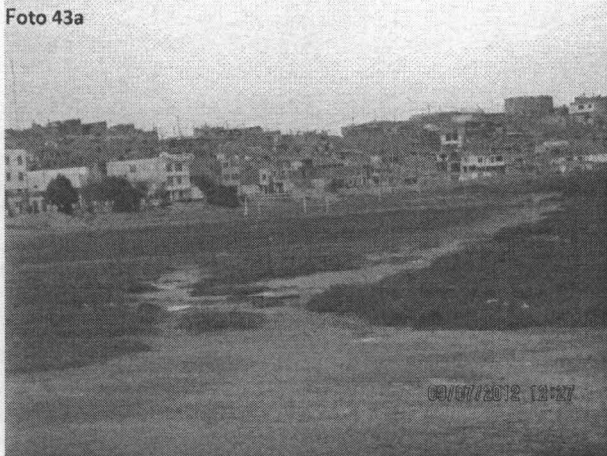
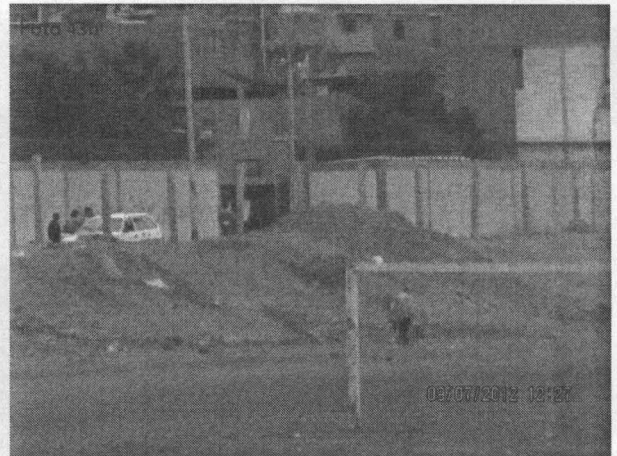
Foto 43a

Descripción.- Se ha constatado que gran parte de los bordes del Área Natural Protegida "Los Pantanos de Villa" de los lados Norte, NorEste, Este y SurEste se encuentran con deficiencias de cerco perimétrico o muro de contención, lo que facilita el acceso de personas extrañas, el arrojamiento de residuos por transeúntes y recicladores y en algunos casos sirven de letrinas.

Fotografías N° 43a y 43b. Evidencia de la zona noreste del Área Natural Protegida de "Los Pantanos de Villa", con los bordes totalmente abiertos (sin cercos de protección) y destinados a otros usos, en el Punto de Verificación N° 4. Coordenadas UTM WGS 84 (18L 282902E 8650603N)

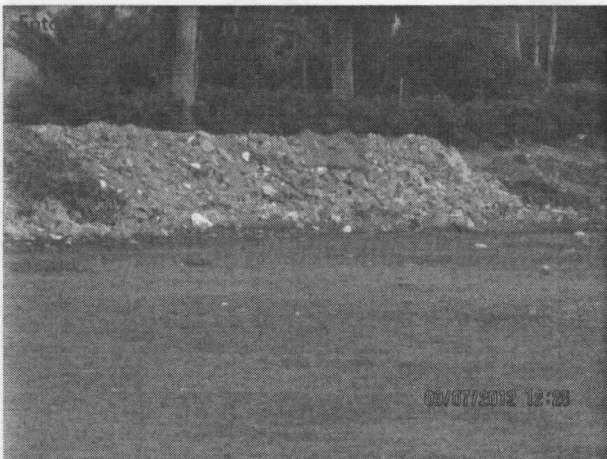
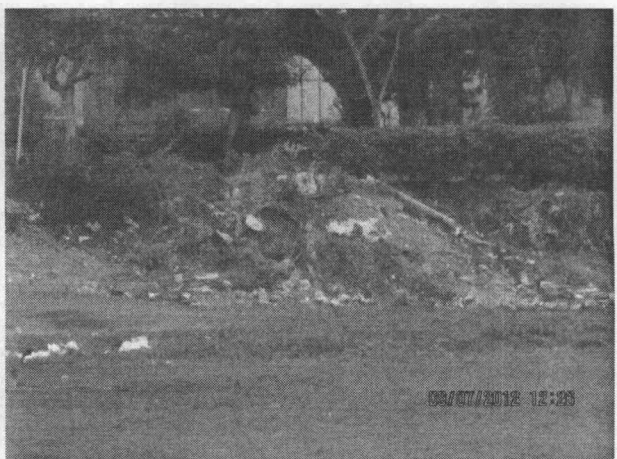
Fotografías N° 44a y 44b. Evidencia de la zona noreste del Área Natural Protegida de "Los Pantanos de Villa", en cuyos bordes libres (sin cercos de protección) se evidencia la acumulación de residuos de construcción mezclados con residuos domésticos, en el Punto de Verificación N° 4. Coordenadas UTM WGS 84 (18L 282902E 8650603N)

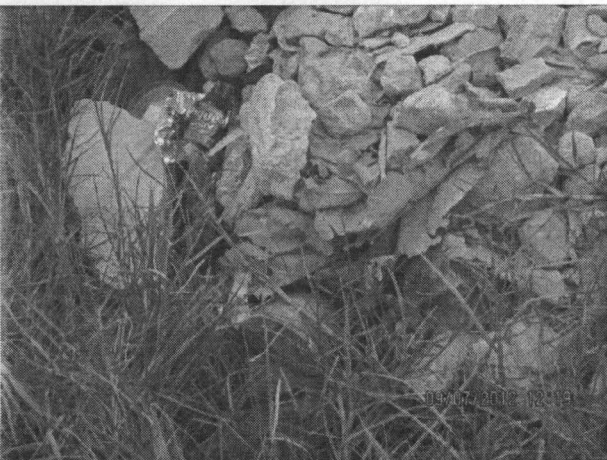
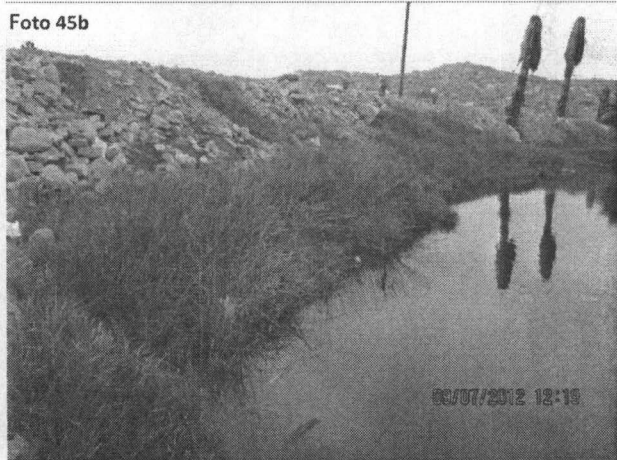
Fotografías N° 45a y 45b. Evidencia de la zona norte del Área Natural Protegida de "Los Pantanos de Villa", en cuyos bordes libres (sin cercos de protección) se evidencia la acumulación de residuos de construcción mezclados con residuos domésticos, en el Punto de Verificación N° 2. Coordenadas UTM WGS 84 (18L 282585E 8650219N)

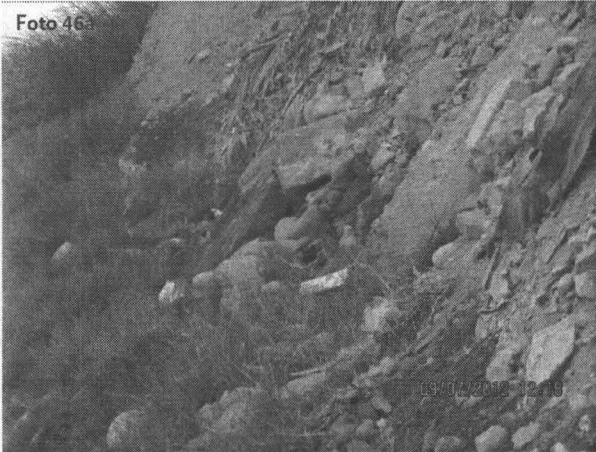
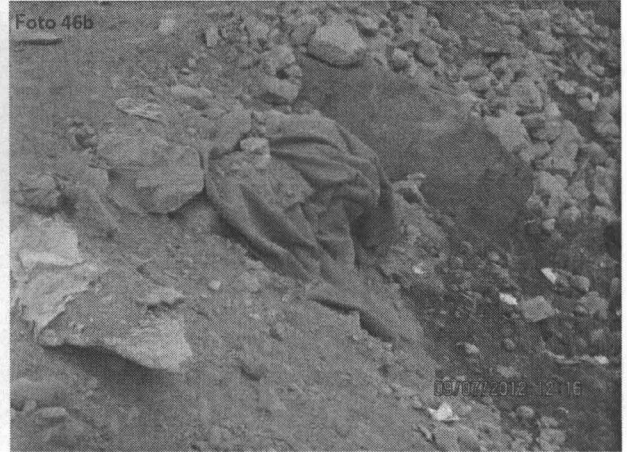
Fotografías N° 46a y 46b. Evidencia de la zona norte del Área Natural Protegida de "Los Pantanos de Villa", en cuyos bordes libres (sin cercos de protección) se evidencia la acumulación de residuos de construcción mezclados con residuos domésticos, en el Punto de Verificación N° 3. Coordenadas UTM WGS 84 (18L 283387E 8649936N)

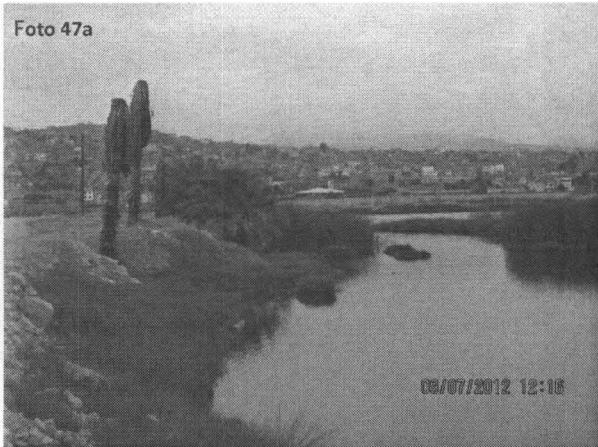
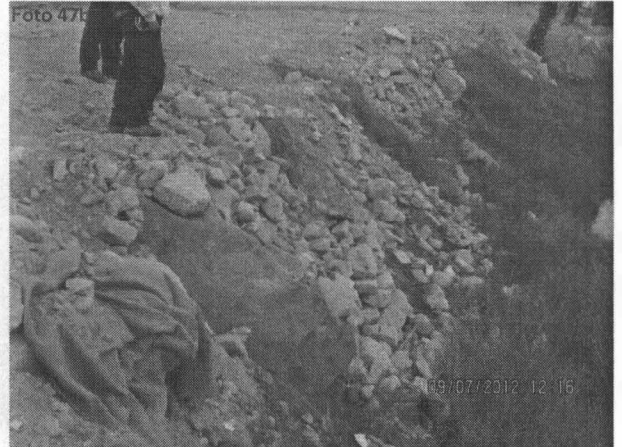
Fotografías N° 47a y 47b. Evidencia de la zona norte del Área Natural Protegida de "Los Pantanos de Villa", en cuyos bordes libres (sin cercos de protección) se evidencia la acumulación de residuos de construcción mezclados con residuos domésticos, en el Punto de Verificación N° 3. Coordenadas UTM WGS 84 (18L 282872E 8650383N)

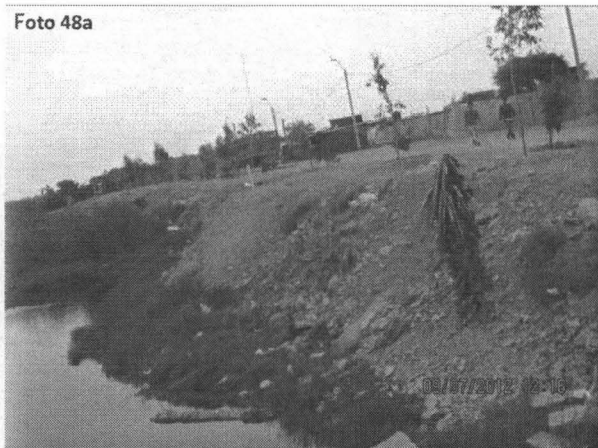
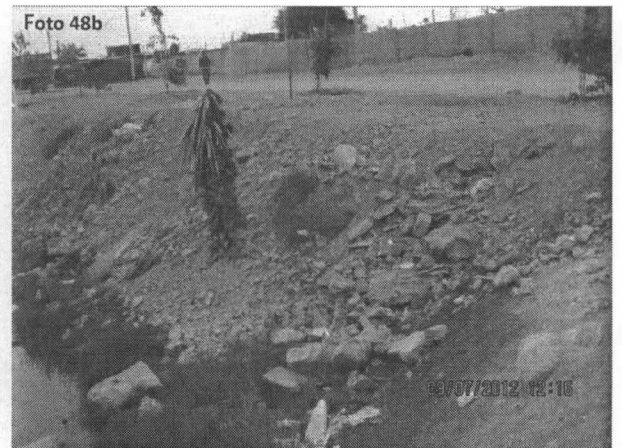
Fotografías N° 48a y 48b. Evidencia de la zona norte del Área Natural Protegida de "Los Pantanos de Villa", en cuyos bordes libres (sin cercos de protección) se evidencia la acumulación de residuos de construcción mezclados con residuos domésticos, en el Punto de Verificación N° 3. Coordenadas UTM WGS 84 (18L 282872E 8650383N)

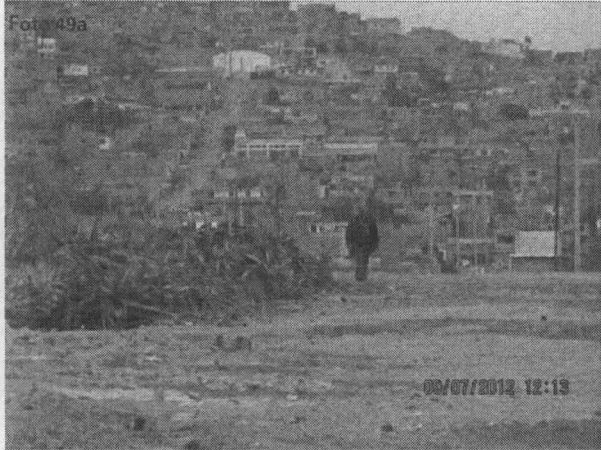
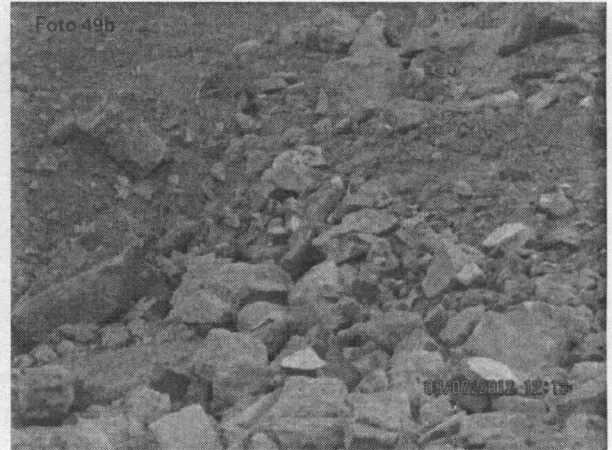
Fotografías N° 49a y 49b. Evidencia de botadero de residuos de construcción mezclados con residuos domésticos en los alrededores del campo deportivo de los Asentamientos humanos Palmeras de Villa Baja y Señor de Luren, cerca a la fuente de agua principal que alimenta a "Los Pantanos de Villa". Coordenadas UTM WGS 84 (18L 284771E 8649739N)

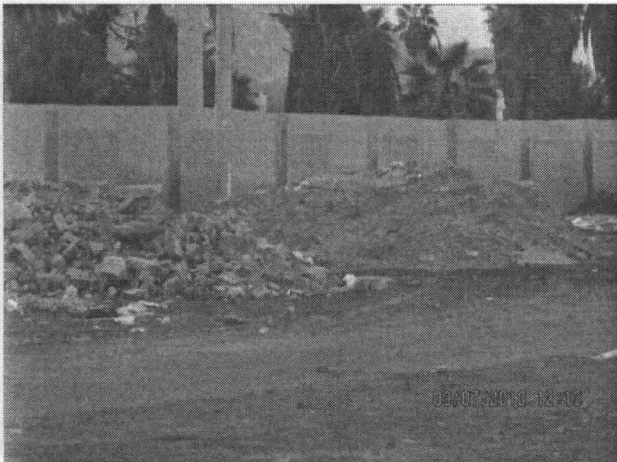
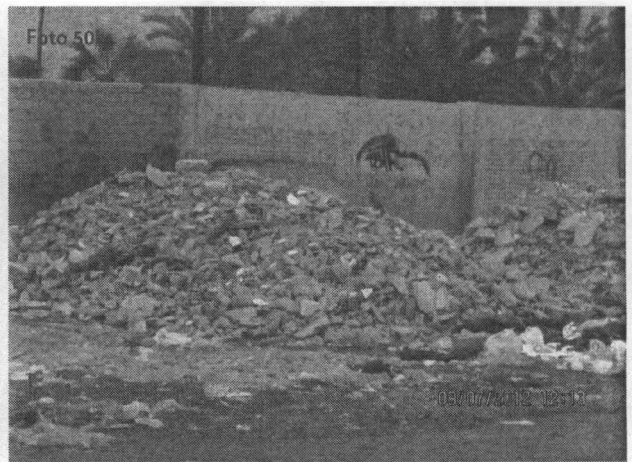
Fotografías N° 50a y 50b. Evidencia de botadero de residuos de construcción mezclados con residuos domésticos en los alrededores del campo deportivo de los Asentamientos humanos Palmeras de Villa Baja y Señor de Luren, cerca a la fuente de agua principal que alimenta a "Los Pantanos de Villa". Coordenadas UTM WGS 84 (18L 284771E 8649739N)

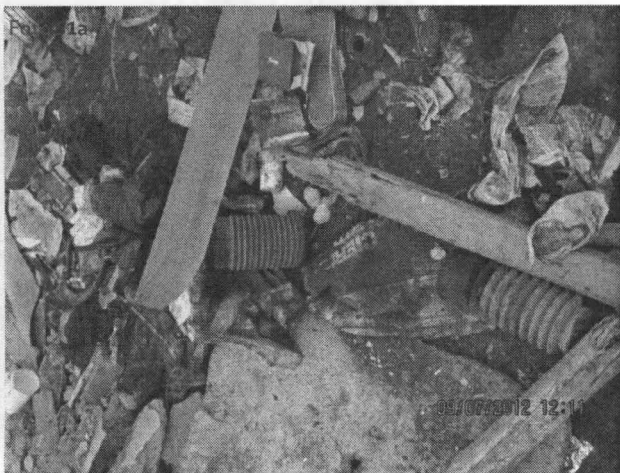
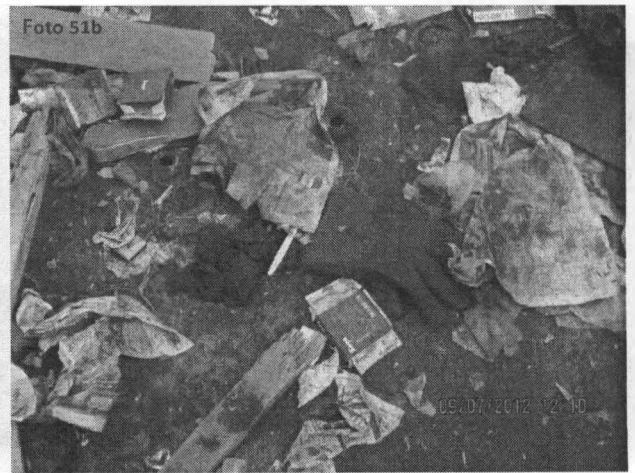
Fotografías N° 51a y 51b. Evidencia de botadero de residuos industriales y peligrosos en la zona sur del campo deportivo de los asentamientos humanos Palmeras de Villa Baja y Señor de Luren. Coordenadas UTM WGS 84 (18L 284832E 8649775N)

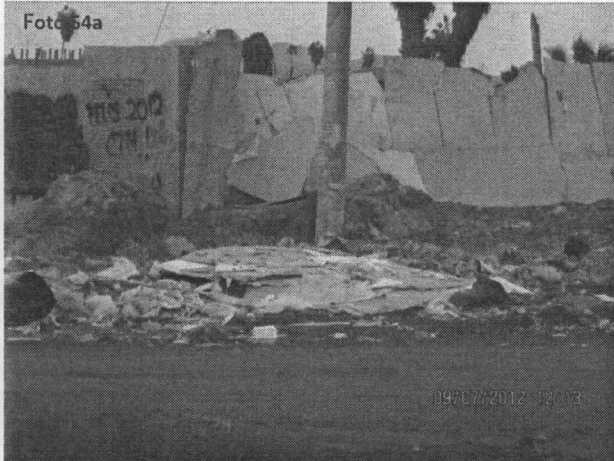
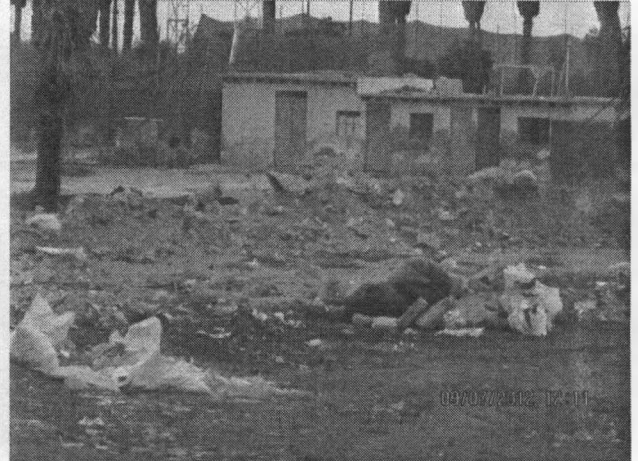
Fotografías N° 54a y 54b. Evidencia de la Zona Este, del Área Natural Protegida de "Los Pantanos de Villa", en cuyos bordes libres (sin cercos de protección) se evidencia la acumulación de residuos de construcción mezclados con residuos domésticos, en el Punto de Verificación N° 7. Coordenadas UTM WGS 84 (18L 284171E 8649221N)

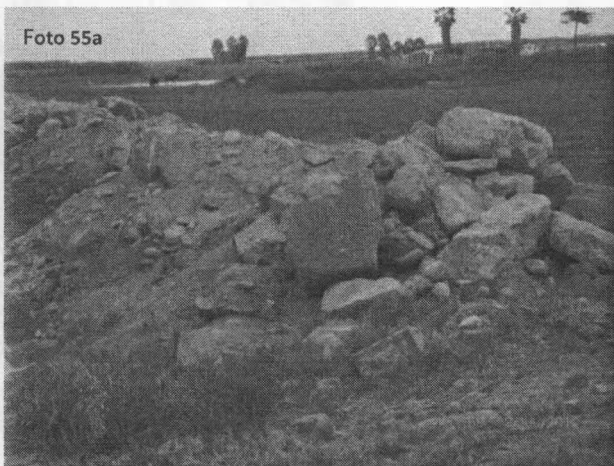
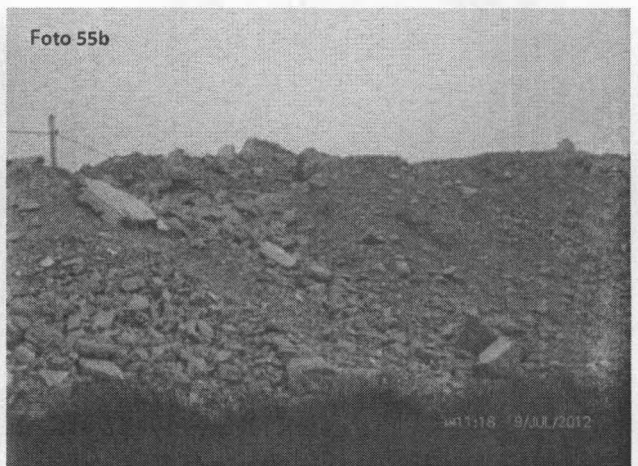
Fotografías N° 55a y 55b. Evidencia de la Zona Este, del Área Natural Protegida de "Los Pantanos de Villa", en cuyos bordes libres (sin cercos de protección) se evidencia la acumulación de residuos de construcción mezclados con residuos domésticos, en el Punto de Verificación N° 7. Coordenadas UTM WGS 84 (18L 284171E 8649221N)

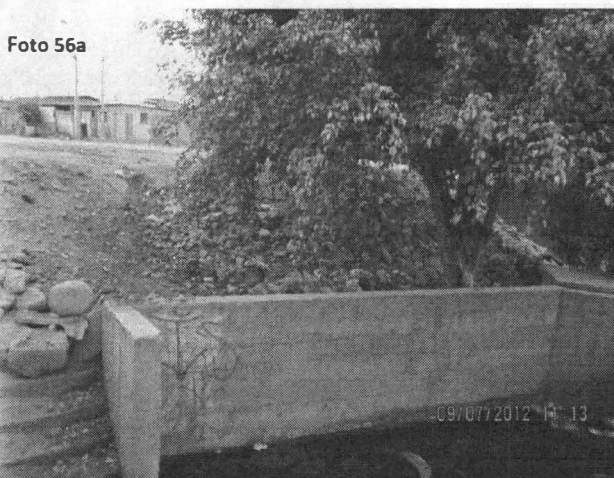
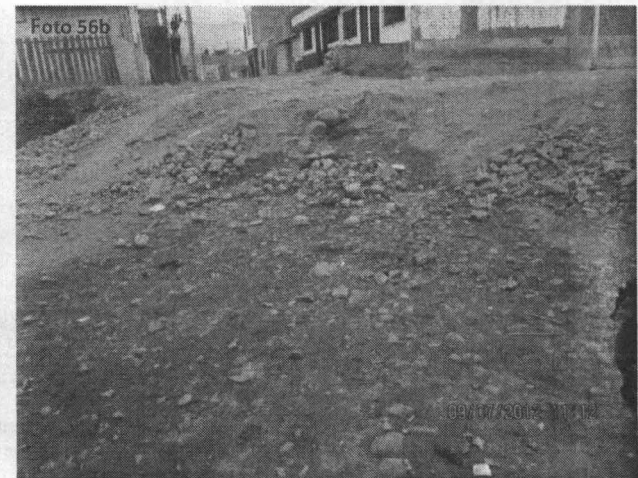
Fotografías N° 56a y 56b. Zona de afloramiento de agua conocida como "Fuente Principal" que alimenta al Área Natural Protegida de "Los Pantanos de Villa", entre los Límites de los distritos de Chorrillos y San Juan de Miraflores. Coordenadas UTM WGS 84 (18L 284771E 8649739N)

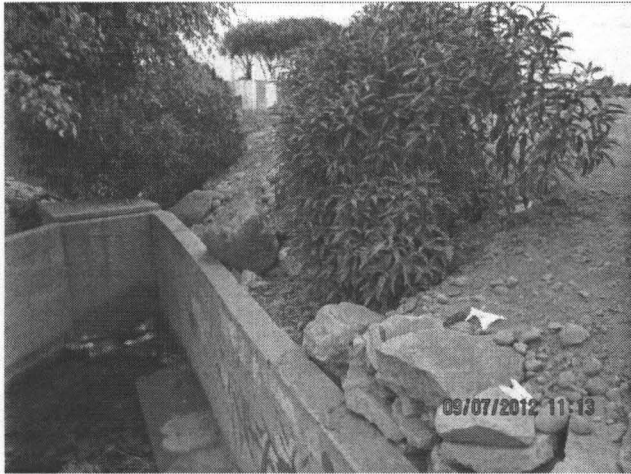
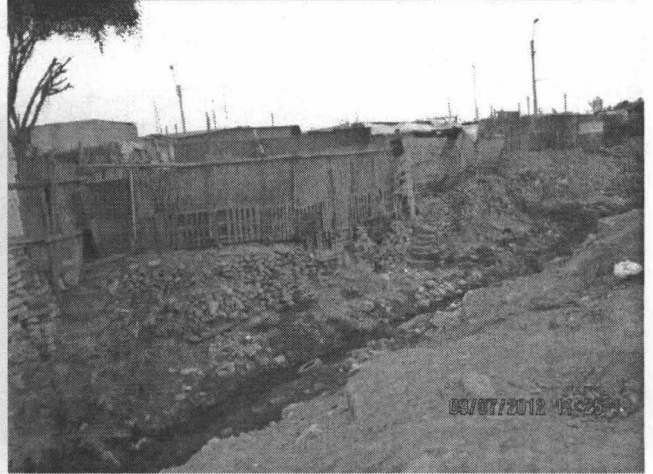
Fotografías N° 57a y 57b. Zona de afloramiento de agua conocida como "Fuente Principal" que alimenta al Área Natural Protegida de "Los Pantanos de Villa", entre los Límites de los distritos de Chorrillos y San Juan de Miraflores. Coordenadas UTM WGS 84 (18L 284771E 8649739N)

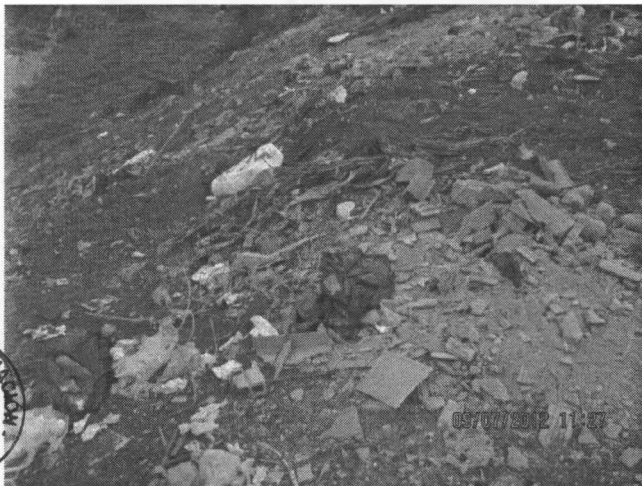
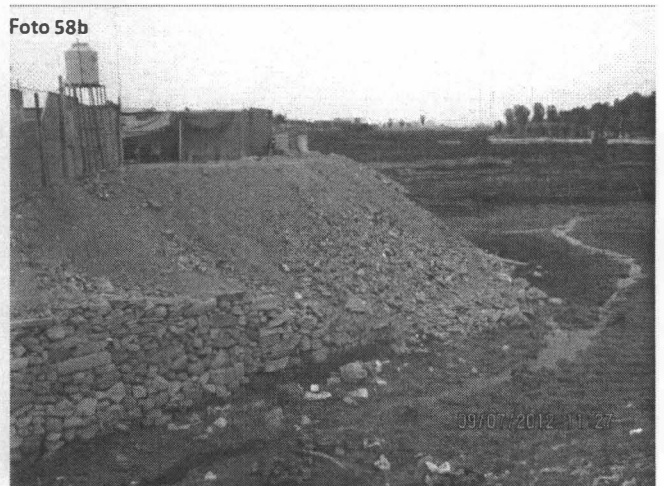
Foto 58b

Fotografías N° 58a y 58b. Zona de viviendas de AA. HH. Instalados sobre la base desmontes, en la parte baja del afloramiento natural de agua conocida como "Fuente Principal" que alimenta a "Los Pantanos de Villa". Coordenadas UTM WGS 84 (18L 284832E 8649775N)

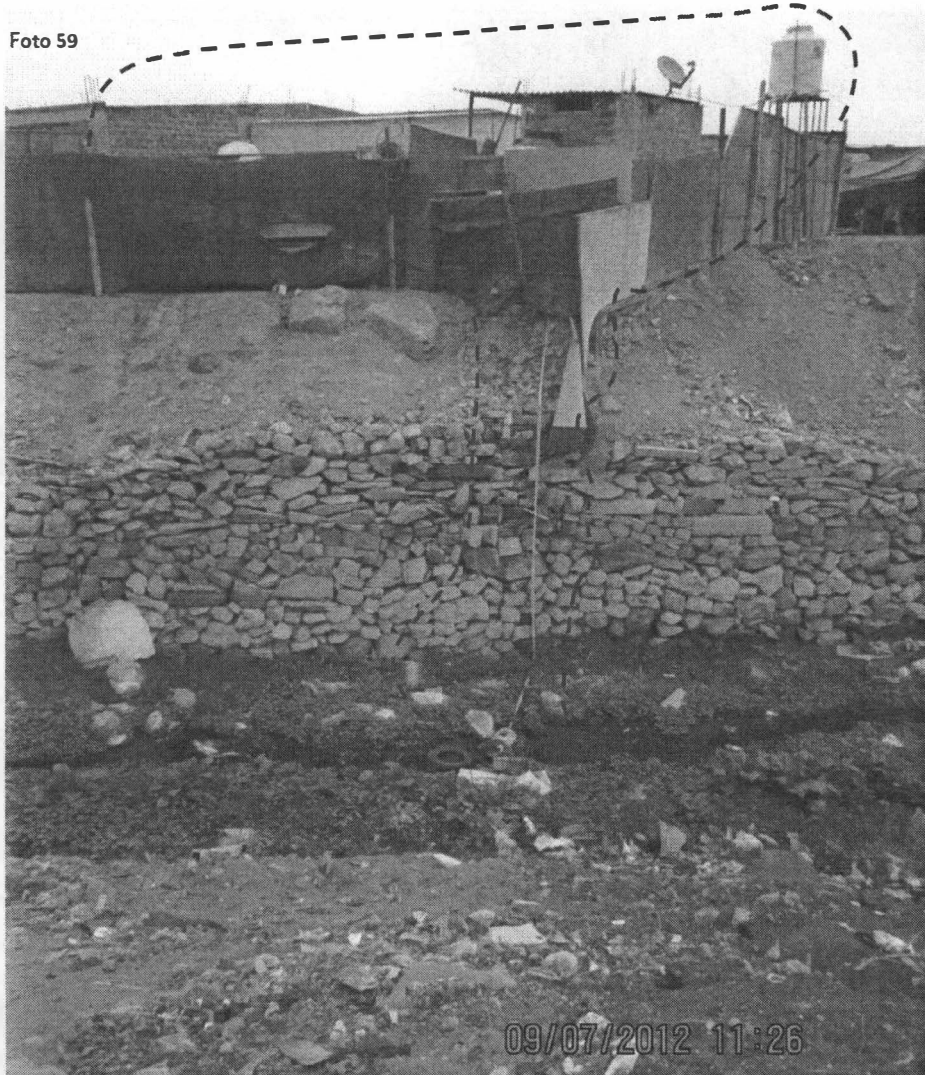
Foto 59

Fotografías N° 59. Evidencia de consumo directo del agua de afloramiento natural identificada en la parte baja de la "Fuente Principal" que alimenta a "Los Pantanos de Villa". Coordenadas UTM WGS 84 (18L 284832E 8649775N)

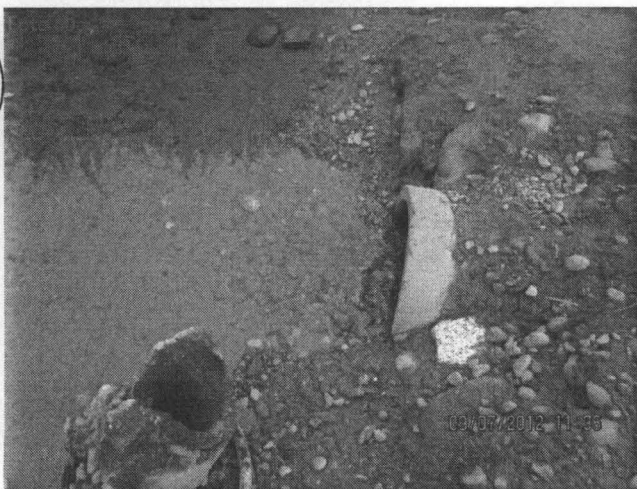
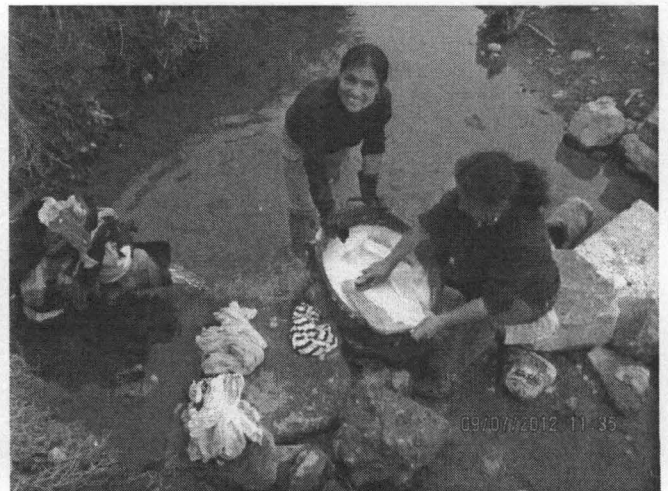
Fotografías N° 60a y 60b. Zona de afloramiento natural de agua secundario, que alimenta al Área Natural Protegida de "Los Pantanos de Villa" en el distrito de Chorrillos. Coordenadas UTM WGS 84 (18L 284490E 8649833N)

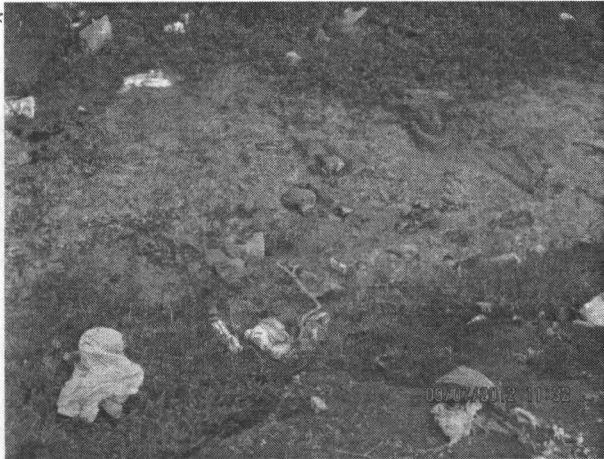
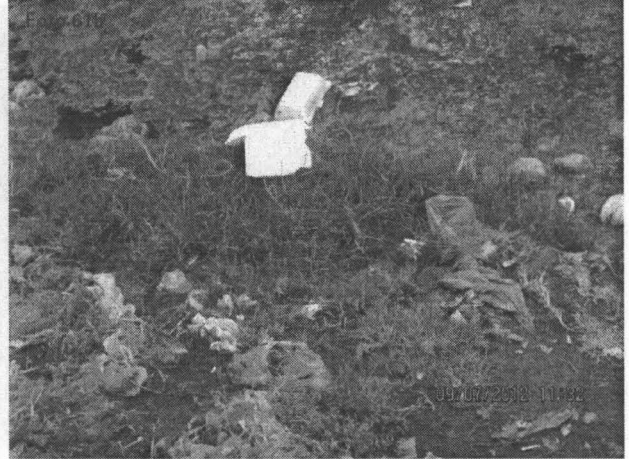
Fotografías N° 61a y 61b. Zonas de canales colectores en proceso de eutrofización en los alrededores del afloramiento de agua secundario, que alimenta a "Los Pantanos de Villa", en el distrito de Chorrillos. Coordenadas UTM WGS 84 (18L 284490E 8649833N)

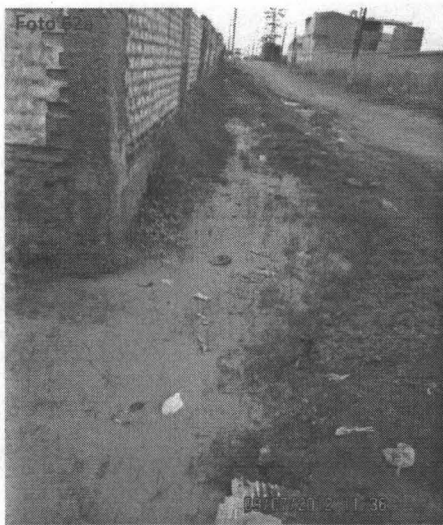
Fotografías N° 62a y 62b. Zonas de canales colectores en proceso de eutrofización en los alrededores del afloramiento de agua secundario, que alimenta a "Los Pantanos de Villa", en el distrito de Chorrillos. Coordenadas UTM WGS 84 (18L 284490E 8649833N)

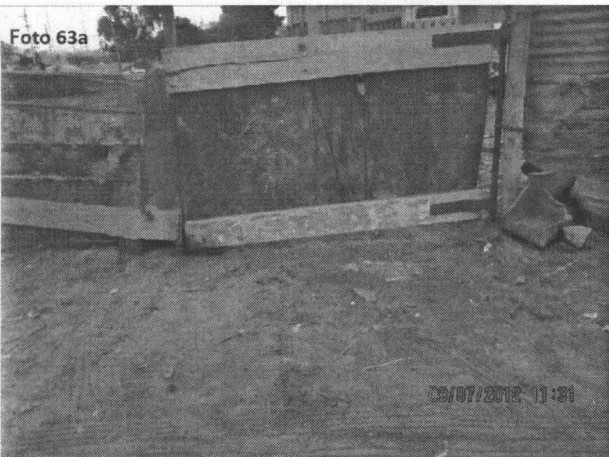
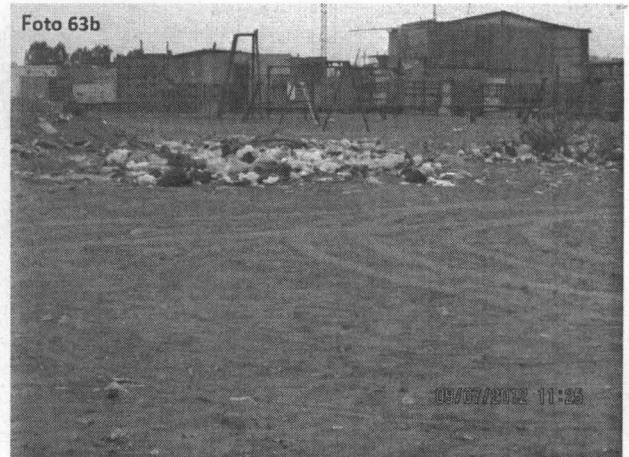
Fotografías N° 63a y 63b. Zonas de viviendas de AA. HH. Dedicadas al reciclaje informal de residuos sólidos entre los límites de los Distritos de Chorrillos y San Juan de Miraflores. Coordenadas UTM WGS 84 (18L 284832E 8649775N)

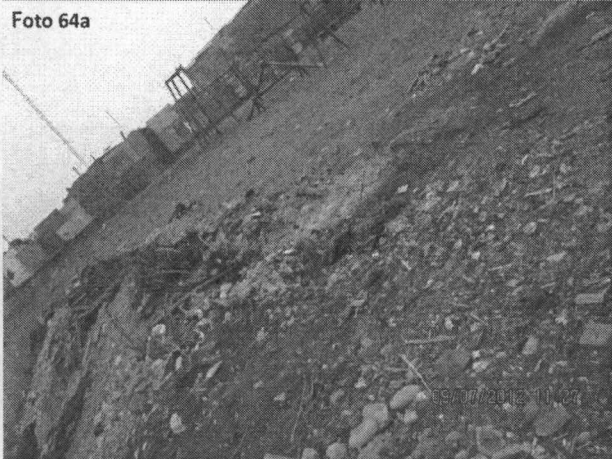
Foto 64a

Fotografías N° 64a y 64b. Zonas de viviendas de AA. HH. Dedicadas al reciclaje informal de residuos sólidos entre los límites de los Distritos de Chorrillos y San Juan de Miraflores. Coordenadas UTM WGS 84 (18L 284832E 8649775N)

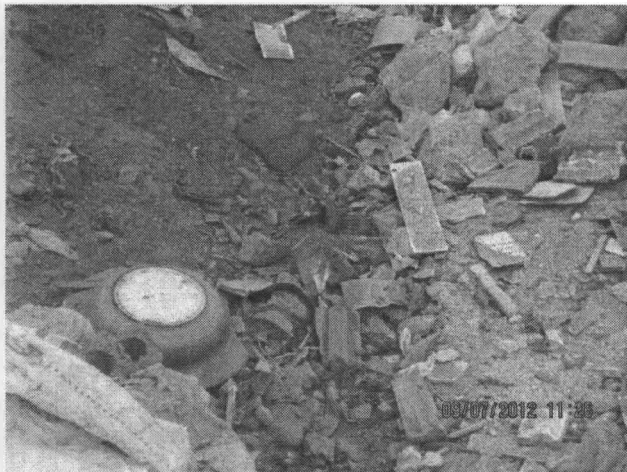
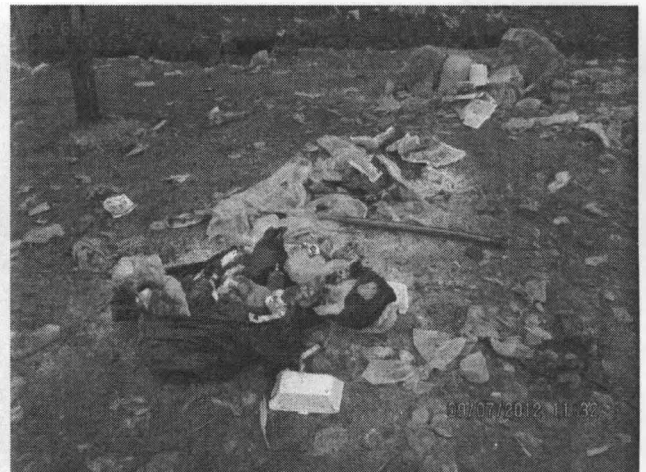
Fotografías N° 65a y 65b. Zonas de acumulación de residuos sólidos en los alrededores de las viviendas de los AA. HH. Dedicadas al reciclaje informal de residuos, ubicados entre los límites de los Distritos de Chorrillos y San Juan de Miraflores. Coordenadas UTM WGS 84 (18L 284832E 8649775N)

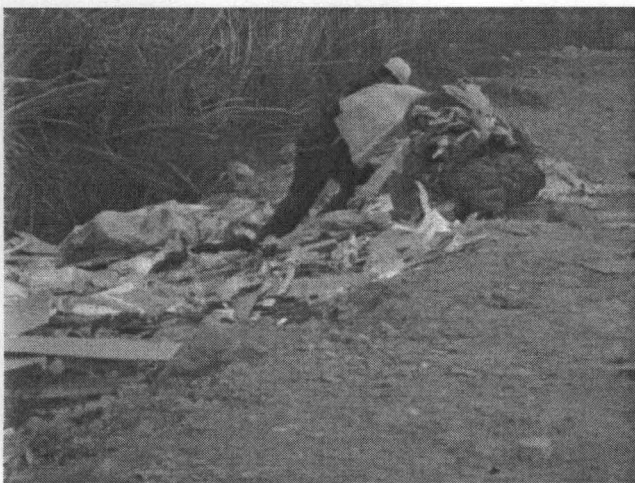
Fotografías N° 66a y 66b. Evidencia de actividades de reciclaje y disposición inadecuada de residuos por recicladores informales en los alrededores de la zona de Verificación N° 3. Coordenadas UTM WGS 84 (18L 282872E 8650383N)

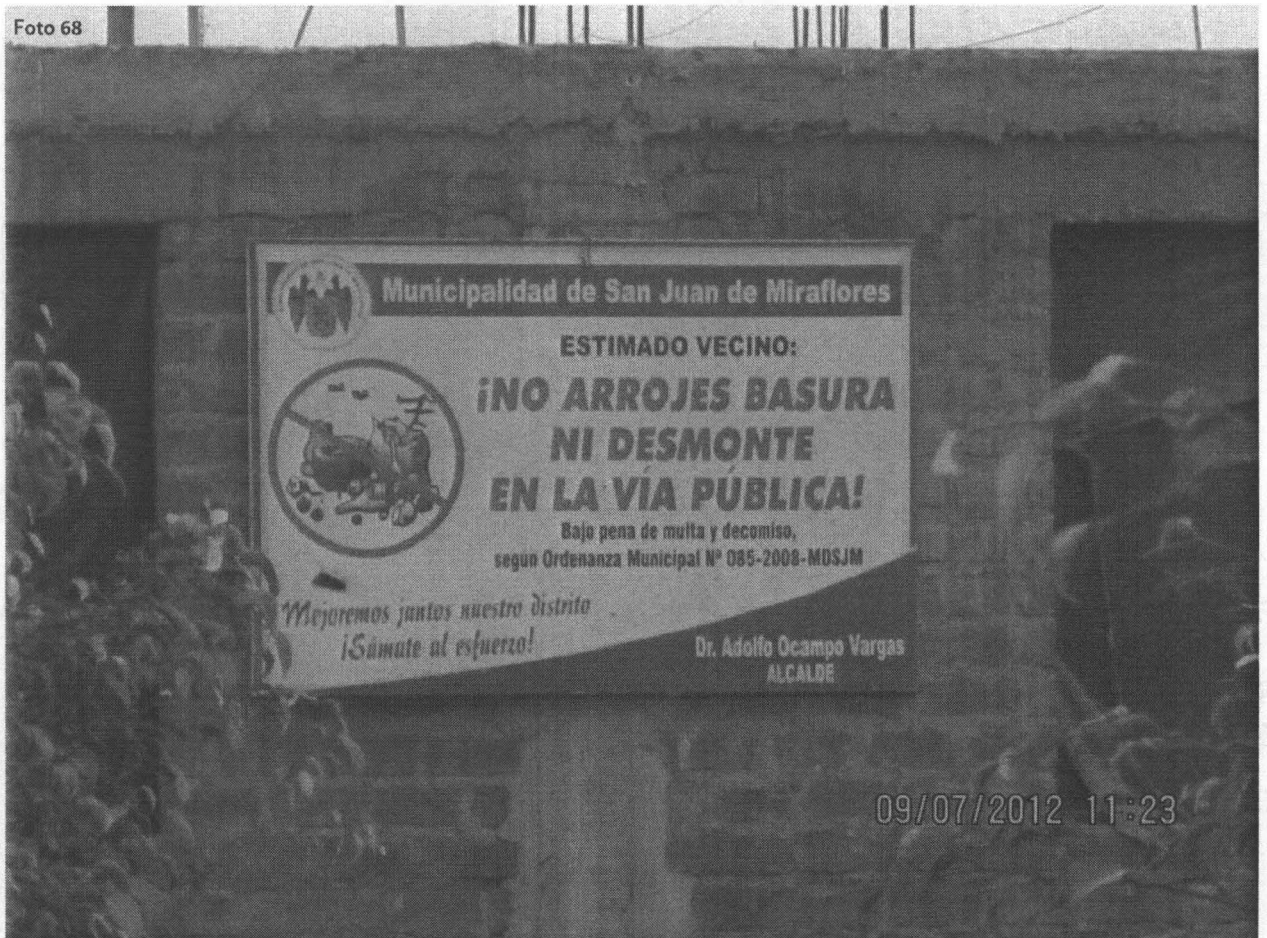
Fotografía N° 68. Evidencia de paneles de la Municipalidad, prohibiendo el arroj de basura a las vías públicas. Cerca a la zona de las viviendas de los AA. HH. Dedicadas al reciclaje informal de residuos. Entre los límites de los Distritos de Chorrillos y San Juan de Miraflores. Coordenadas UTM WGS 84 (18L 284832E 8649775N)

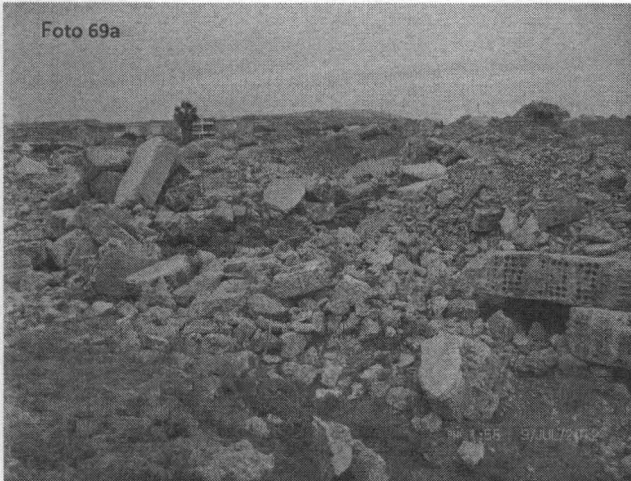
Fotografías N° 69a y 69b. Evidencias de Botadero de residuos de construcción en el interior del Área Natural Protegida de "Los Pantanos de Villa en la parte Sur Este, en el punto de Verificación N° 8. Coordenadas UTM WGS 84 (18L 284473E 8648532N)
